## ABSCHLUSSBERICHT ZUR SANIERUNGS AUSFÜHRUNG PHASE IIIb

**Liegenschaft:** Flugplatz Cottbus  
KF 15 Tanklager

**Thema:** **Endbericht zur hydraulisch-biologischen  
insitu Sanierung und zu den begleitenden  
Grundwasseruntersuchungen 2007 bis 2012**

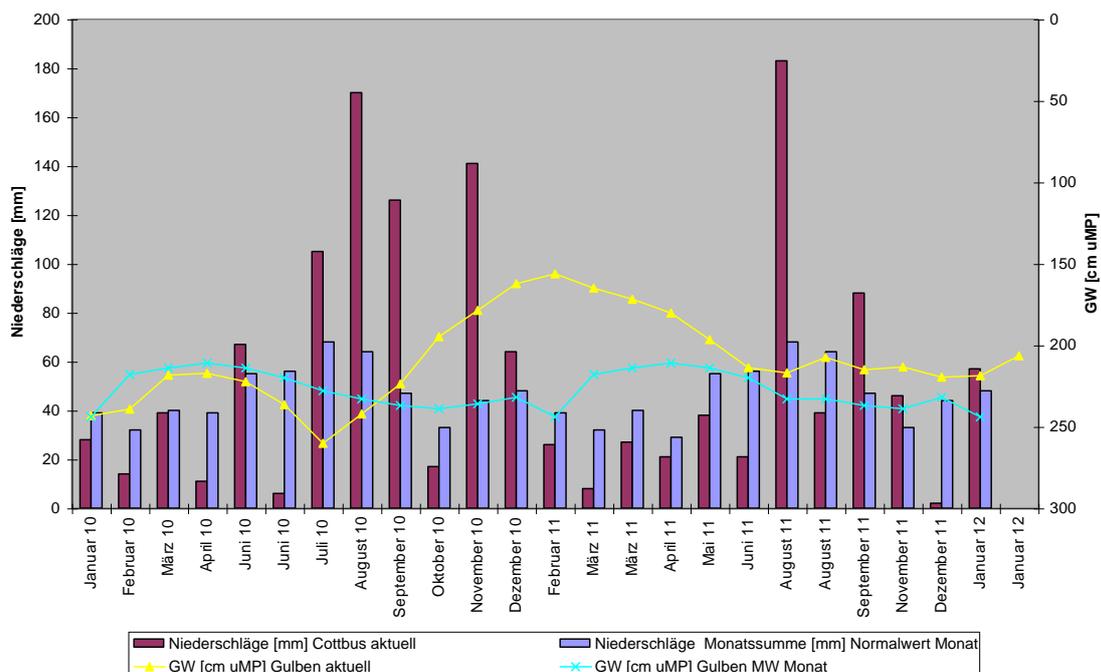
Abb. 1 Auswertung der Niederschlags- und GW-Verhältnisse im Zeitraum von 01/2010 bis 09/2011 im Raum Cottbus (Datengrundlage: LUGV Wochenberichte Nr. 1/2010 – Nr.40/2011)

Im 2. Halbjahr 2010 und 1 Halbjahr 2011 wurden deutlich erhöhte Grundwasserstände im Vergleich zu den statistischen Mittelwerten festgestellt, wie die Abbildung 1 verdeutlicht und was auch die Ganglinien in Anlage 6.2.3 veranschaulichen. Die Abbildung 1 verdeutlicht das angestiegene GW-Niveau (Messpunkt Gulben) in Folge der reichen Niederschlagsmengen in 2010, wobei die höchsten GW-Stände im Januar 2011 zu verzeichnen sind. Dieser höchste Grundwasserspiegel lag für den Messpunkt des LUGV in Gulben (Abb. 1) ca. 0,7 m – 0,9 m über dem Monatsmittel.

Die Ursache für die hohen Grundwasserstände waren die extremen Niederschläge seit Juli des Jahres 2010, wie die Abb. 1 verdeutlicht. Im Zeitraum von Juli bis November, d.h. innerhalb von 5 Monaten, waren nach Angaben des LUGV [2.10] an der Station Cottbus 571 Millimeter Niederschlag gefallen. Dies entspricht in normalen Jahren der Niederschlagsmenge des gesamten Jahres. Wie die Abb. 1 zeigt, waren der August, der September und der November besonders niederschlagsreich.

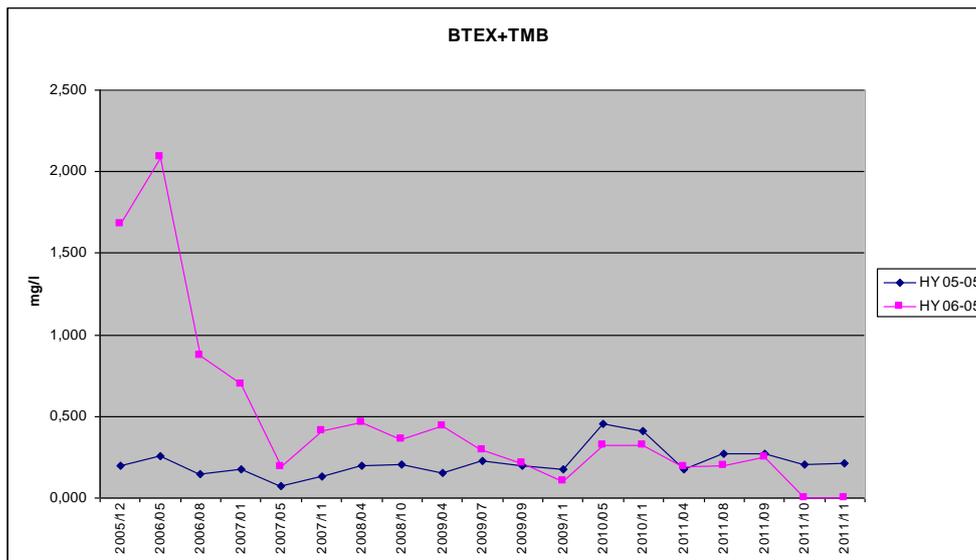
Abb. 2 Veränderung der BTEX+TMB -Konzentration von 2005 bis 2011

Wie in der Tabelle 6.3.3-1 zu erkennen ist, waren bis 2007 an deutlich mehr Grundwassermessstellen sanierungsrelevante BTEX-TMB-Gehalte festzustellen. Seit Beginn der insitu Sanierung seit 2007 nehmen die BTEX+TMB-Konzentrationen in den Randbereichen der Sanierungszone XVIII kontinuierlich ab (vgl. Abb. 2). Die BTEX+TMB-Konzentration ist lediglich im Bereich der GWM HY 05/05 über dem Sanierungszielwert und relativ konstant bei 0,2 mg/l (vgl. Anlage 6.3.2). Hauptbestandteile sind hier die Trimethylbenzole.

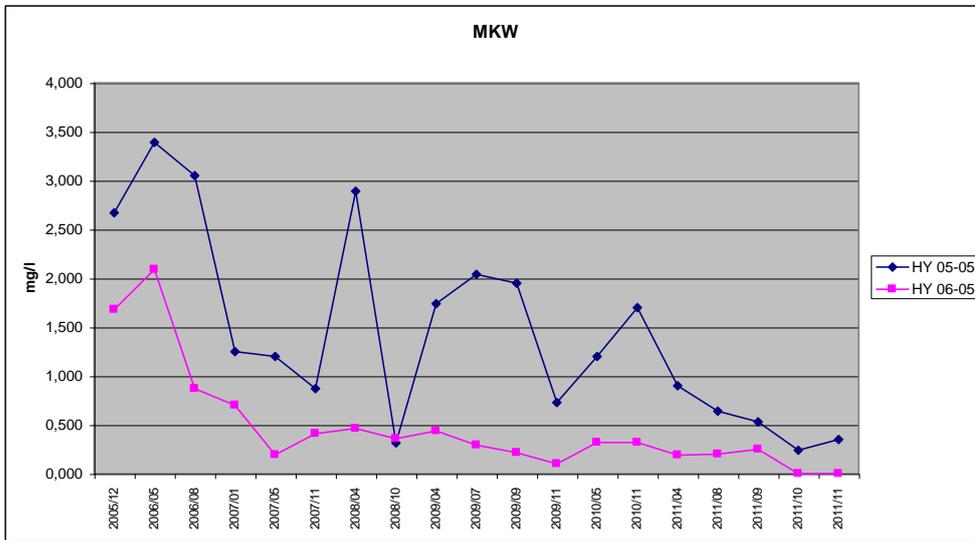
Abb. 3 Veränderung der MKW-Konzentration von 2005 bis 2011

MKW-Konzentrationen über dem Sanierungszielwert wurden 2010 nur noch im Bereich der HY 05-05 gemessen. In 2011 lagen alle MKW -Konzentrationen unter dem Sanierungszielwert .

Der Konzentrationsanstieg (vgl. Abb. 3) in den zwei Untersuchungskampagnen 05/2010 und 11/2010 in der GWM HY 05-05 war mit hoher Wahrscheinlichkeit auf die in 2010 beobachteten deutlich erhöhten Grundwasserstände zurückzuführen (vgl. Textpunkt 6.2).

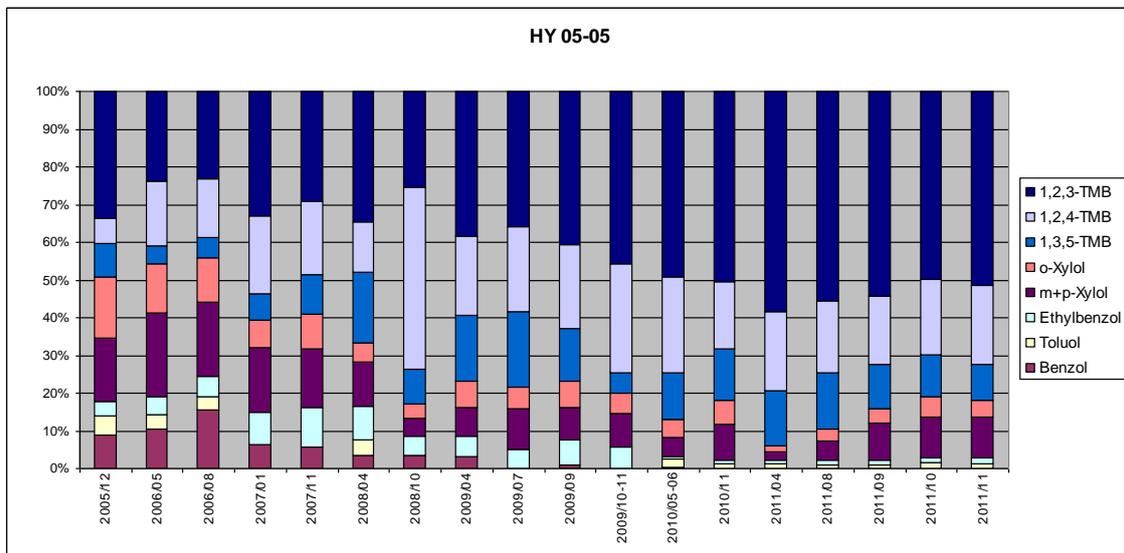
Abb. 4 Prozentuale Verteilung der Einzelparameter der BTEX+TMB in HY 5-05

Nachfolgende Abbildungen verdeutlichen, dass sich im Laufe der Zeit trotz fast gleichbleibendem Konzentrationsniveau der BTEX+TMB die Verteilung der Einzelparameter stark zugunsten der Trimethylbenzole verschoben hat und die Benzole vollständig verschwunden sind.

Diese Entwicklung der Einzelparameter verdeutlicht den vorangeschrittenen Abbau der BTEX+TMB-Stoffe: Dabei zeigt die nun vorherrschende Verteilung, dass die nicht oder schlecht abbaubaren Stoffe, wie die TMB, deutlich überwiegen und besser abbaubare Stoffe, wie die BTEX, stark zurückgegangen sind. Dieser Trend wird auch in der Literatur so beschrieben [1.59 und 1.60].
