Technologie- und Industriepark (TIP) Cottbus ehemaliger Flugplatz Cottbus

Dokumentation

Abfalltechnische und altlastenspezifische Begleitung der Kampfmittelberäumung und der Rückbaumaßnahmen 2009

Welzow, den 14.12.2010

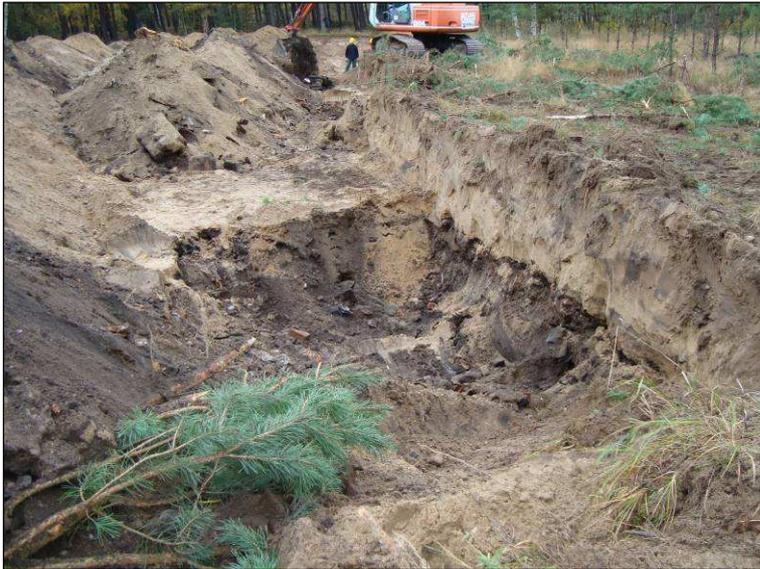
ca. 1,5 m mit Erdstoffen überdeckte Altablagerung aus Bauschutt, Straßenaufbruch, militärischem Schrott und Erdaushub (Herkunft Flugplatz)
(27.10.2009 - 10:38)
(ALV17 - 2009-10-27 - DSC00715.JPG)

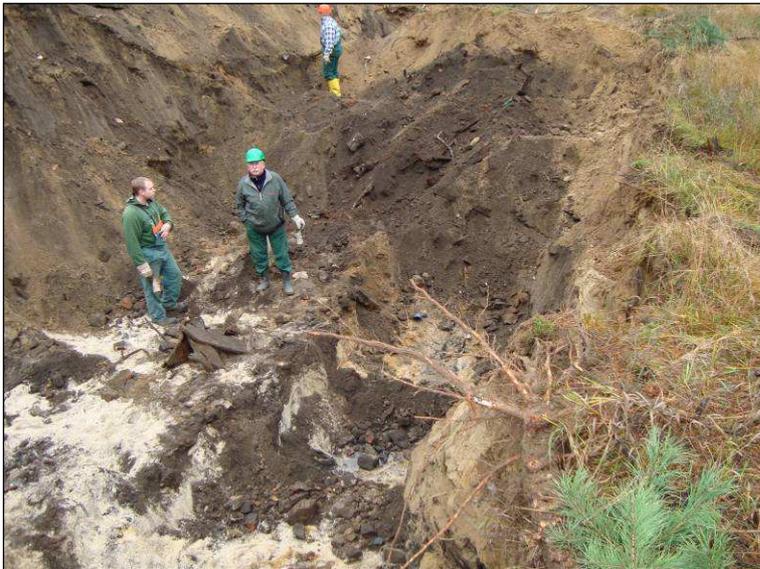
Tiefpunkte der Altablagerung bis 3,8 m unter GOK (Grundwasseranschnitt bei ca. 4,0 m unter GOK)
(27.10.2009 - 10:43)
(ALV17 - 2009-10-27 - DSC00717.JPG)

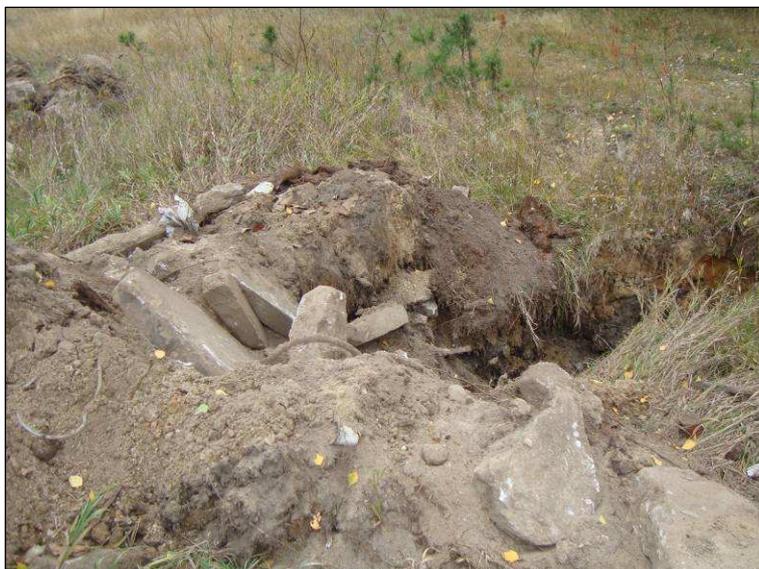
Suchschurf mit Einlagerungen von grobstückigem Betonbruch
(22.10.2009 - 11:02)

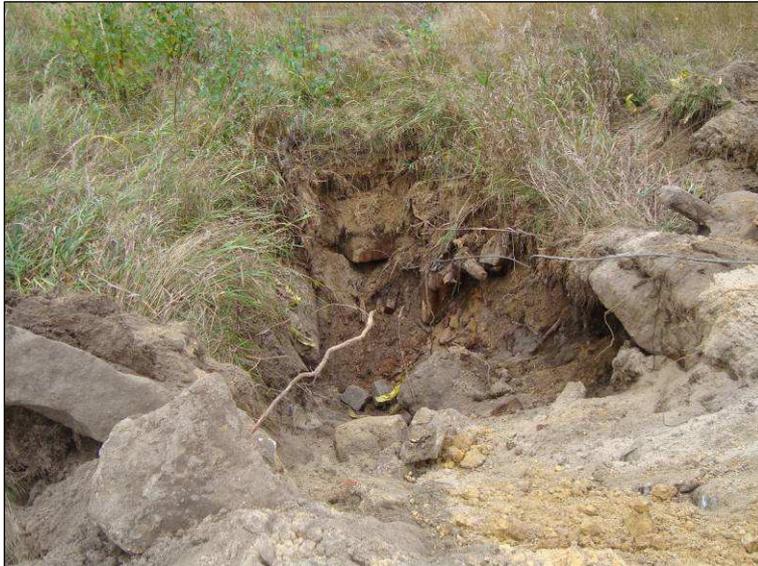
Suchschurf mit Einlagerungen von großstückigem Betonbruch und Aschen

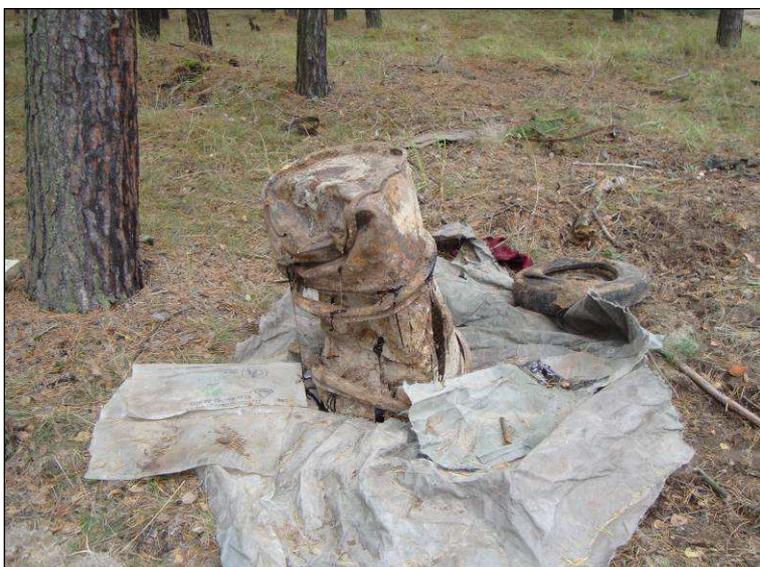
Aus dem Bereich der Ab 4 geborgenes Fass mit Frostschutzmittel oder Kaltanstrich
(22.10.2009 - 11:25)

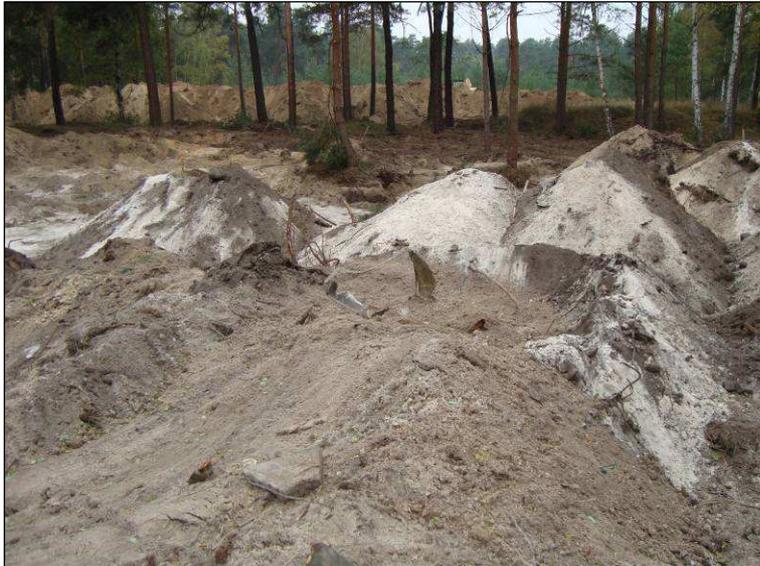
Beräumte Fläche Ab 4 mit geringfügigen Resteinlagerungen von Bauschutt (vorrangig einzelne Betonbruchstücke)

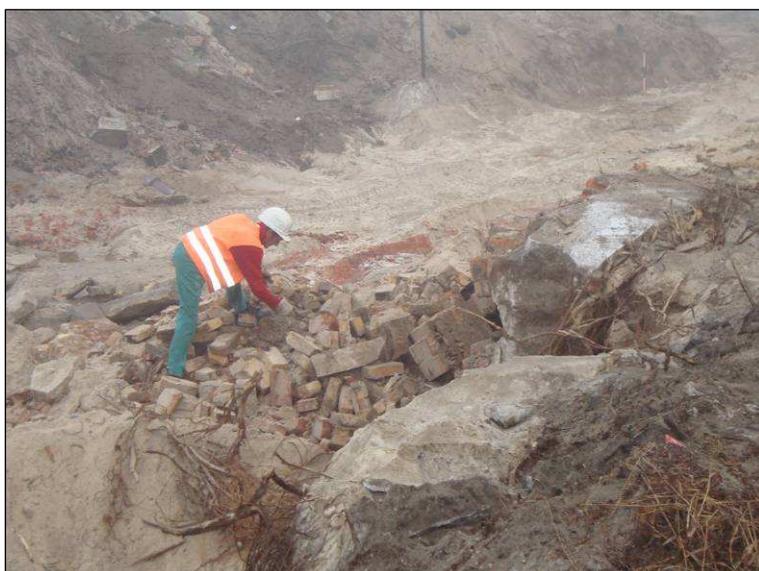
Beräumungsarbeiten im Sohlbereich der Anbauten Gebäude R 26 (Abbruch ehemaliger Kamin/Schornstein)
(22.09.2009 – 07:33)
(R 26-2009-09-22 - DSC00593.JPG)

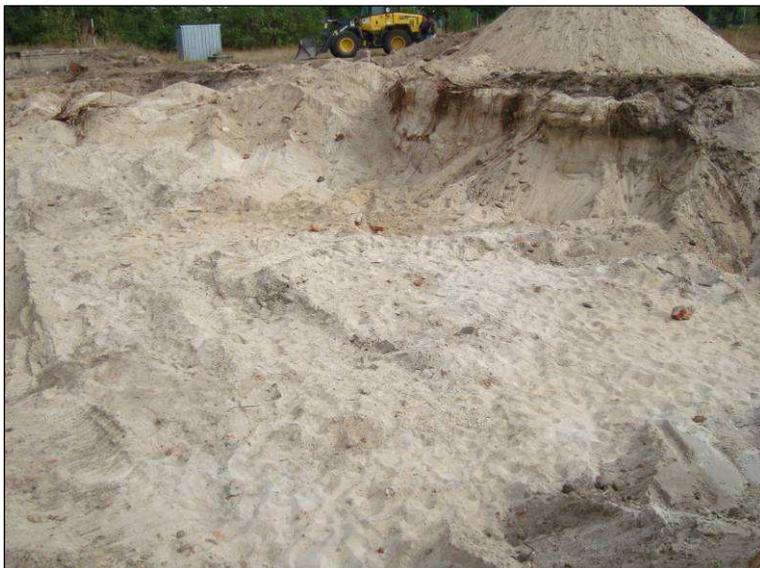
Für die Fläche des südlichen Anbaus an das ehemalige Gebäude R 26 wurde die Kontaminationsfreiheit bestätigt.

Freiliegender Sohlbereich unterhalb Grundplatte der Anbauten Gebäude R 26 ohne Kontaminationsmerkmale
(22.09.2009 – 11:32)
(R 26-2009-09-22 - DSC00611.JPG)

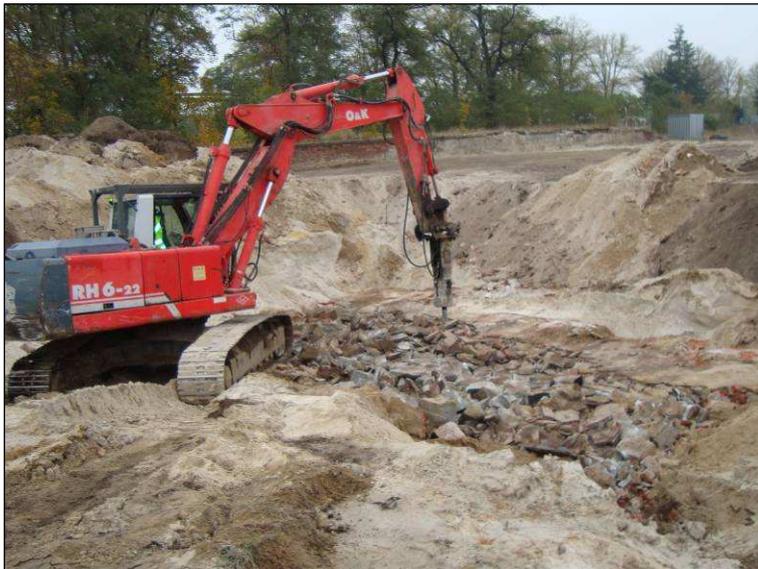
Der Abbruch und der Aushub der ca. 0,70 m mächtigen Grundplatte, die bis an das kontaminierte Grundwasser heranreichte, wurde im Verlaufe des 22.10.2009 weitestgehend ausgeführt, so dass durch LMI eine Beprobung des Haufwerkes (**R26/5**) zur Deklarationsanalytik ausgeführt werden konnte.

Abbruch der Grundplatte des ehemaligen Gebäudes R 26 (NW-Keller) (mutmaßlich kontaminiert) (22.10.2009 – 10:19)
(R 26-2009-10-22 - DSC00677.JPG)

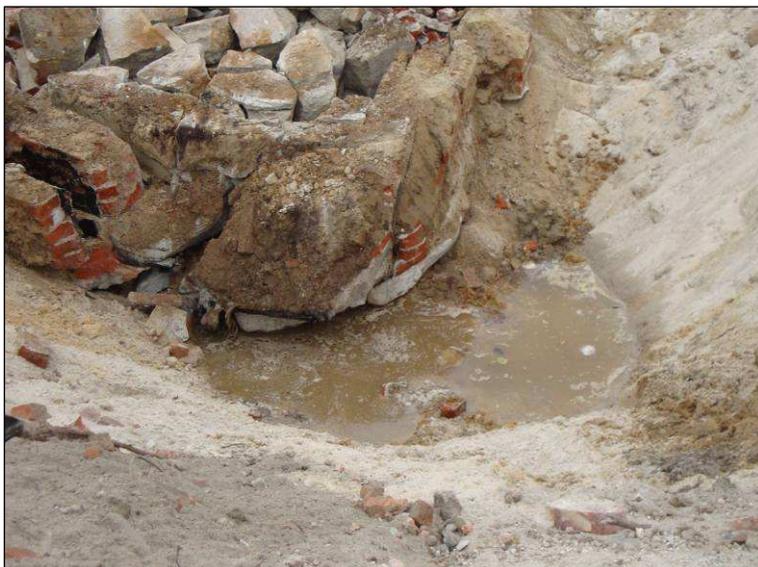
Der freie Grundwasserspiegel lag unmittelbar an der Sohle der Grundplatte des ehemaligen Gebäudes R 26.
Das Grundwasser im direkten Abstrom des ehemaligen „neuen“ Tanklagers ist hochgradig mit MKW und BETX kontaminiert.
(22.10.2009 – 10:30)
(R 26-2009-10-22 - DSC00682.JPG)

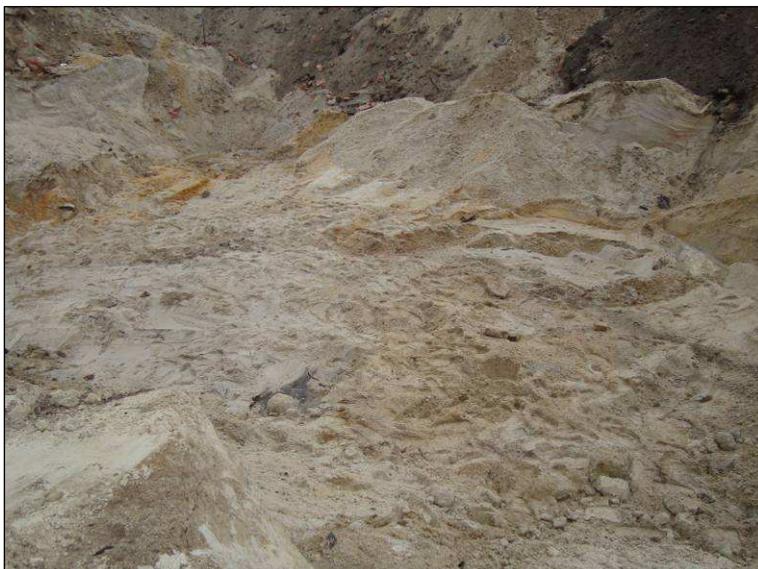
Dieses trifft jedoch nicht für die tieferen Bodenschichten zu. Unterhalb der Baugrubensohle steht das Grundwasser an. Im Grundwasseranschnittsbereich waren starke mineralölische und aromatische Gerüche feststellbar in Verbindung mit schwarzgrauen Verfärbungen des Bodens. Dabei handelt es sich um Sekundärkontaminationen infolge des vom ehemaligen Tanklager zuströmenden hochkontaminierten Grundwassers.

Gesamtansicht der Baugrube des NW- Kellers des Gebäudes R 26 nach vollständiger Tiefenenttrümmerung, der Boden unterhalb der beräumten Grundplatte wies keine Kontaminationsmerkmal auf
(23.10.2009 – 13:48)
(R 26-2009-10-23 - DSC00702.JPG)

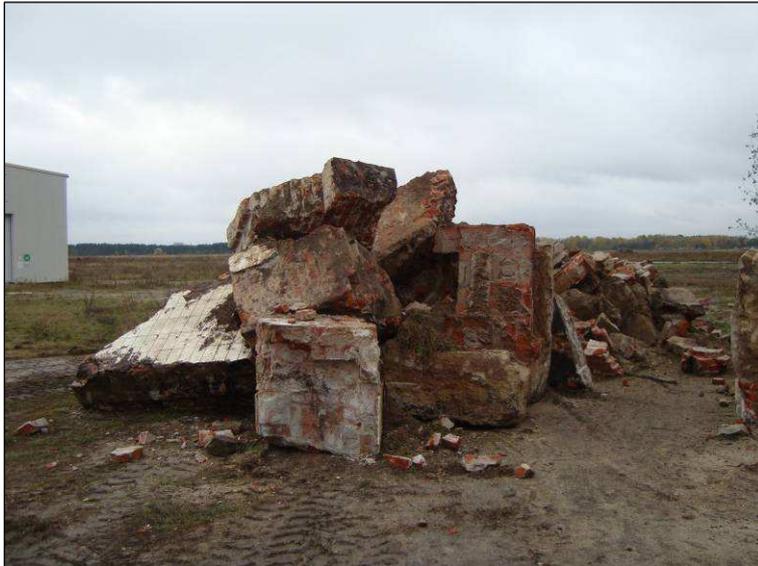
Abbruchmaterial der Außenmauern des NW- Kellers des Gebäudes R 26 (Probe R 26/3)
(27.10.2009 – 10:25)
(R 26-2009-10-27 - DSC00713.JPG)

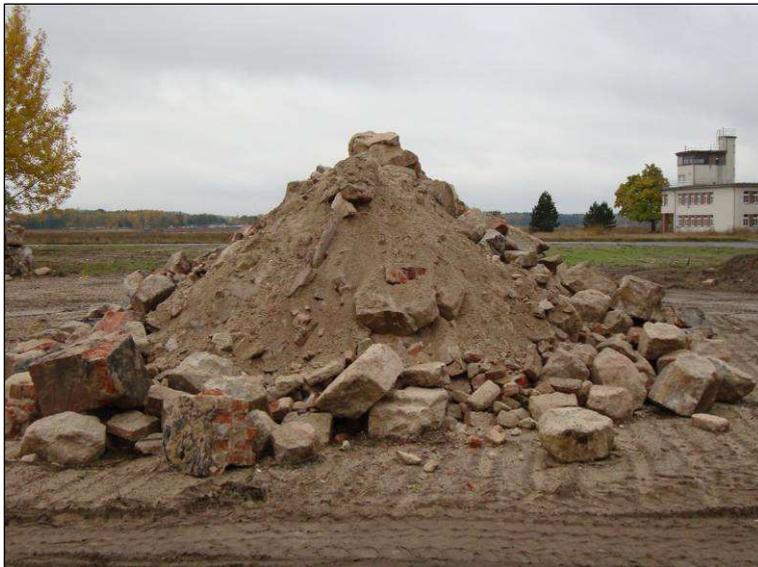
Abbruchmaterial der Bodenplatte des NW- Kellers des Gebäudes R 26 (Probe R 26/5)
(27.10.2009 – 10:26)
(R 26-2009-10-27 - DSC00714.JPG)

Die durch die Fa. Müsing zurückgebaute Grundplatte des ehemaligen NW- Kellers des Gebäudes R 26 wurde durch LMI am 22.10.2009 beprobt (**R 26/5**). Dabei handelte es sich um einen unbewehrten dichten Beton ohne ersichtliche bituminöse Sperrschichten. Die Probe wurde durch die LAG mbH im Auftrag der Stadt Cottbus gemäß LAGA TR 20 (1997) analysiert. Mit Datum 02.11.2009 lagen LMI die Analysenergebnisse vor. Diese sind in den Prüfberichten (Anlage 5) dokumentiert und in Tabelle 2 zusammenfassend dargestellt. Obwohl der Abbruchbeton organoleptisch keine Auffälligkeiten aufwies, zeigte die Deklarationsanalytik erhöhte Konzentrationen an PAK und Phenolen auf. Deren Ursachen waren nicht ersichtlich und auch nicht unbedingt der mutmaßlichen Nutzung oder den ersichtlichen Baustoffen zuzuordnen. LMI hatte empfohlen, das Haufwerk zu brechen und wiederum separat abzulegen, um anhand einer Wiederholungsbe-

Für das durch LMI am 22.10.2009 beprobte Abbruchaufwerk der Grundplatte des NW- Kellers des ehemaligen Gebäudes R 26 (Probe- Nr. R 26/ 5) lieferte die Deklarationsanalyse z.T. unplausible Befunde, so dass eine Nachbeprobung empfohlen wurde.

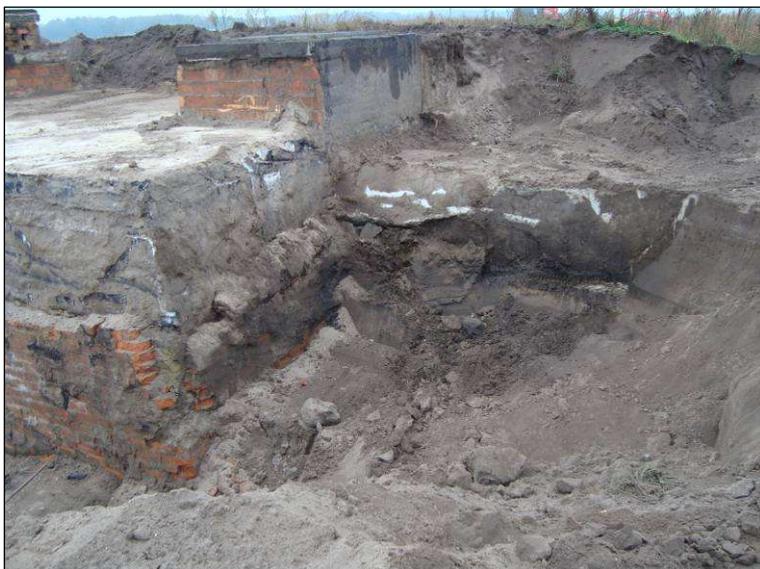
Beim LFA Süd war mit Anschnitt der Sohle des Zu- und Ableitungskanals eine beginnende Vernässung zu verzeichnen. Der LFA Süd war vollständig wassergefüllt. Vor einer Abschieberung des LFA- Zulaufes und dem Auspumpen des LFA waren weitere Erdbau- oder Abbruchmaßnahmen technologisch nicht kontrolliert durchführbar und Schadstoffauswaschungen/ -verlagerungen aus der kontaminierten basalen Bodenschicht mit zusätzlichen Schadstoffeinträgen in das Grundwasser nicht auszuschließen.

LFA Süd - teilweise freigelegte Nordseite des Bauwerkes mit beginnender Vernässung unterhalb des undichten Zulaufkanals

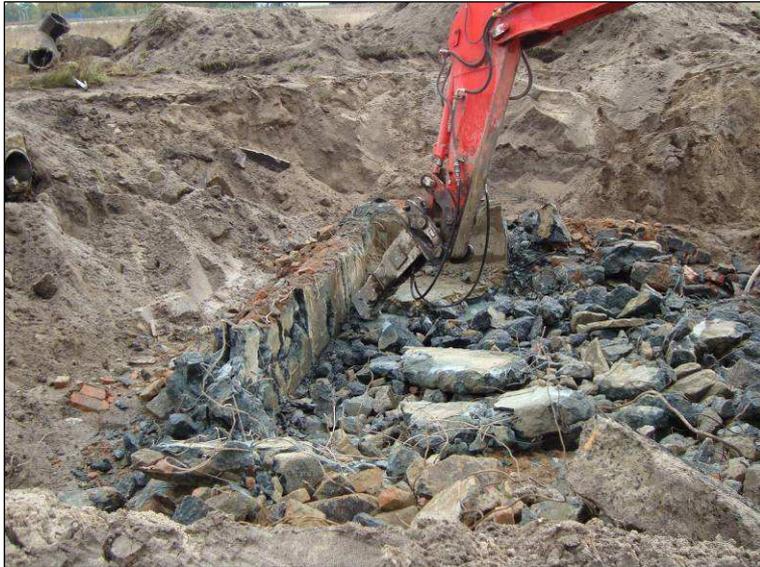
Die Behältersohle wies eine bisher unbekannte Dicke von 0,85 m auf (Beton - dreilagig). Unterhalb der Behältersohle wurde eine weitere Grundplatte festgestellt, deren Dicke und Ausdehnung bis dato unbekannt war, die nach Testschürfen umlaufend um das Bauwerk über die Außenmauern jedoch mindestens > 0,5 m hinausragte. Da ein Abbruch der bisher nicht bekannten Grundplatte eine umlaufende Vergrößerung der Baugrube und ebenso eine Grundwasserabsenkung von > 0,85 m erfordern würde, wurde die Baugrube bis dato ausschließlich vom Abbruchmaterial des LFA- Behälters beräumt und die Abbrucharbeiten bis zur Entscheidung bezüglich der aufgefundenen Grundplatte am LFA fortgesetzt.

Tiefenentrümmerung LFA Süd im Bereich der Behältersohle
(13.10.2009 - 08:40)

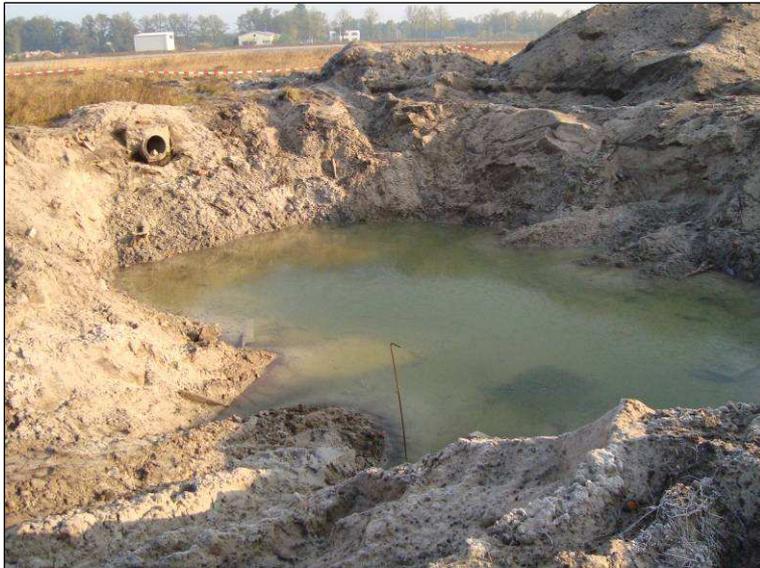
Nach Auskunft der GAA lag die Deklarationsanalyse der Abbruchmaterialien vor, wodurch die sehr hohen Schadstoffbelastungen bestätigt wurden (z.B. MKW = 16.600 mg/kg). Es erfolgte unverzüglich die Andienung an die SBB zur Entsorgung der gefährlichen Abfälle.

LFA Süd- von Bauschutt beräumte Baugrube mit freiem Grundwasserspiegel überhalb der Grundplatte (20.10.2009 - 09:38)

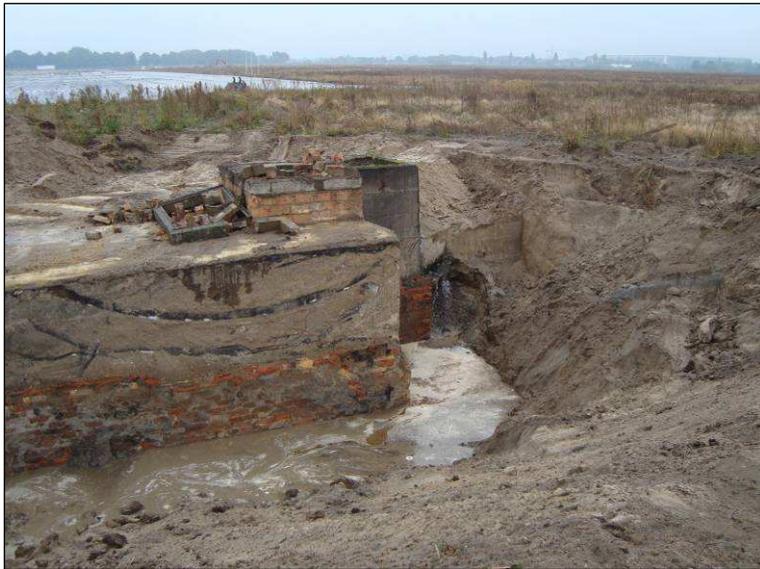
Beim LFA West war mit Anschnitt der Sohle des Zu- und Ableitungskanals eine beginnende Vernässung zu verzeichnen, die durch Auslaufen des Regenwassers aus dem LFA bereits zu einer Flutung der Baugrube geführt hat. Der LFA war vollständig wassergefüllt. Vor einer Abschiebung des LFA- Zulaufes und dem Auspumpen des LFA waren weitere Erdbau- oder Abbruchmaßnahmen technologisch nicht kontrolliert durchführbar und Schadstoffauswaschungen/ -verlagerungen aus der kontaminierten basalen Bodenschicht mit zusätzlichen Schadstoffeinträgen in das Grundwasser nicht auszuschließen.

LFA West - freigelegte Westseite
des Bauwerkes mit Wasseraustritt
aus dem undichten Abflusskanal
(06.10.2009 - 08:29)

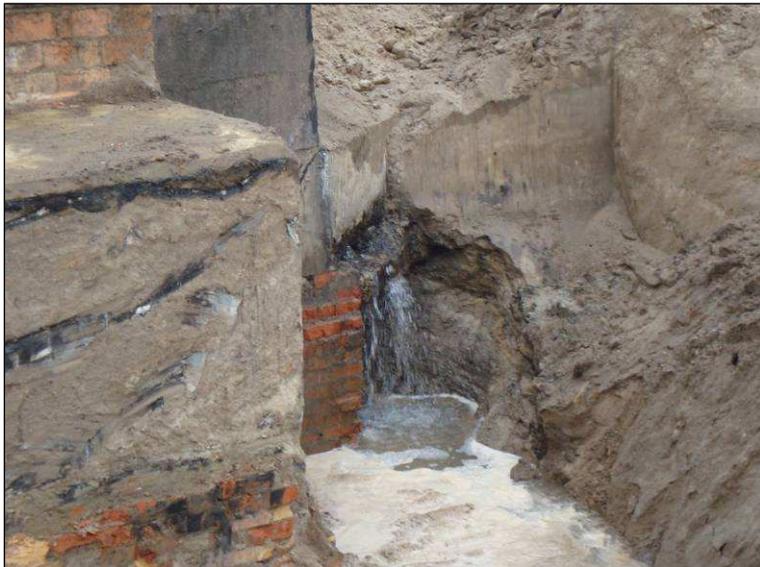
LFA West - Wasseraustrittsbereich
aus dem undichten Abflusskanal
(06.10.2009 - 09:04)

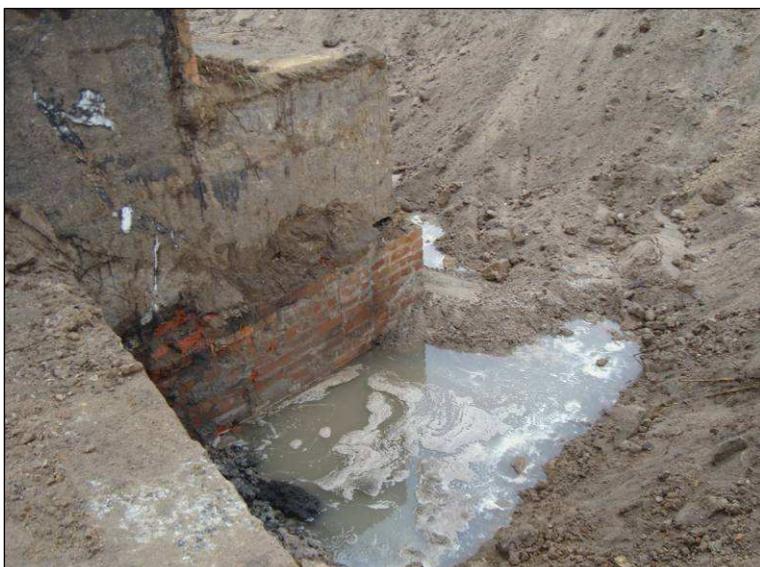
LFA West - freigelegte Nordseite
des Bauwerkes mit Wasseraustritt
aus dem undichten Zulaufkanal
(06.10.2009 - 08:44)

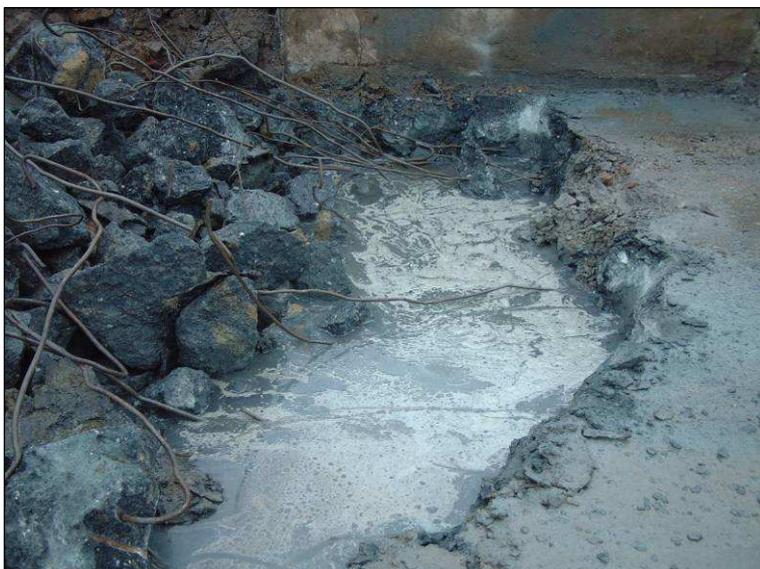
LFA West- begonnener Abbruch der Bodenplatte der LFA- Wanne, der Grundwasseranschnitt weist emulgierte Leichtphase auf
(15.10.2009 - 16:43)
(LFA-West-2009-10-15 - DSCF0114.JPG)

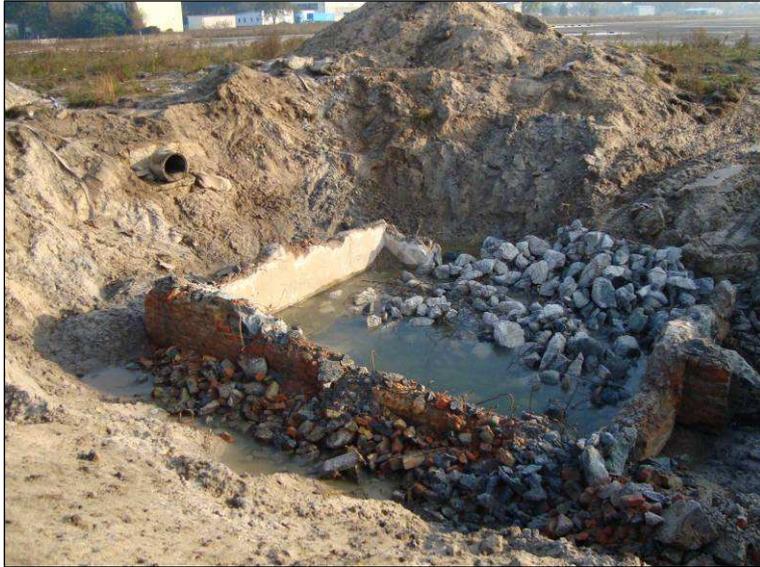
LFA West- teilabgebrochene LFA-Wanne mit Standwasser, außerhalb der LFA - Wanne angeschnittener freier Grundwasserspiegel

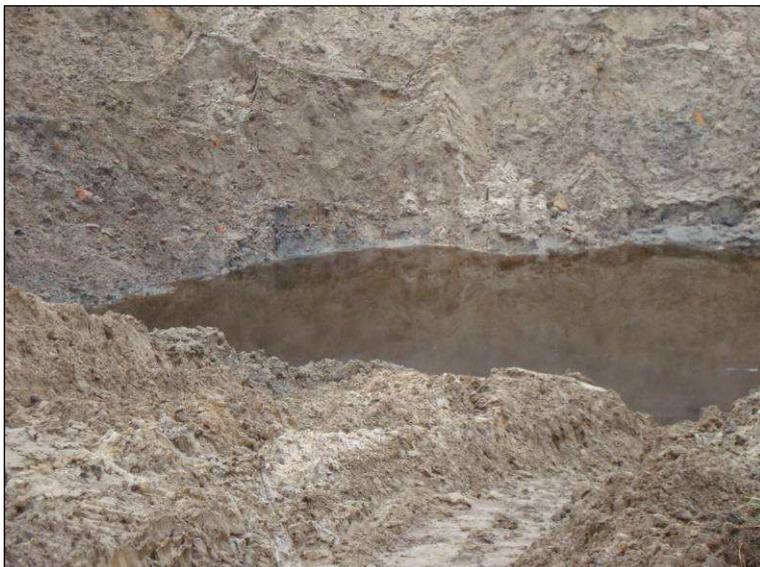
Im Verlaufe des 23.10.2009 wurde der bisherige Abbruch des LFA West durch die Fa. GAA abgeschlossen und die Baugrube von den Abbruchmaterialien geräumt. Verblieben war ausschließlich die vorher unbekannte auftriebssichere Grundplatte, die sich mit der Oberkante bei ca. 0,50 ... 0,65 m unterhalb des Grundwasserspiegels befand. Die von LMI am 23.10.2009 besichtigte Baugrube war frei von Abbruchmaterialien. Die Grundwasseroberfläche wies durchgehend einen Ölfilm (Leichtstoffphase) auf. Wesentliche Umlagerungen der ca. ab Grundwasseranschnitt zu verzeichnenden kontaminierten Bodenbereiche waren nicht ersichtlich.

LFA West – von Bauschutt geräumte Baugrube, unterhalb des freien Grundwasserspiegels ist ausschließlich die vorher unbekannte auftriebssichere Grundplatte verblieben

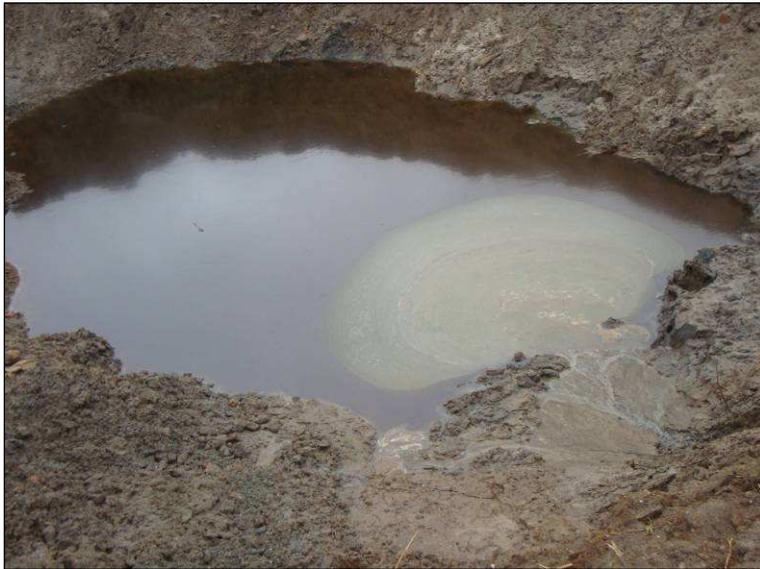
LFA West – freie Grundwasseroberfläche in der von Abbruchmaterial des LFA beräumten Baugrube (außer Grundplatte) mit ersichtlichem Ölfilm (Leichtstoffphase)
(23.10.2009 - 14:10)
(LFA-West-2009-10-23 - DSC00708.JPG)

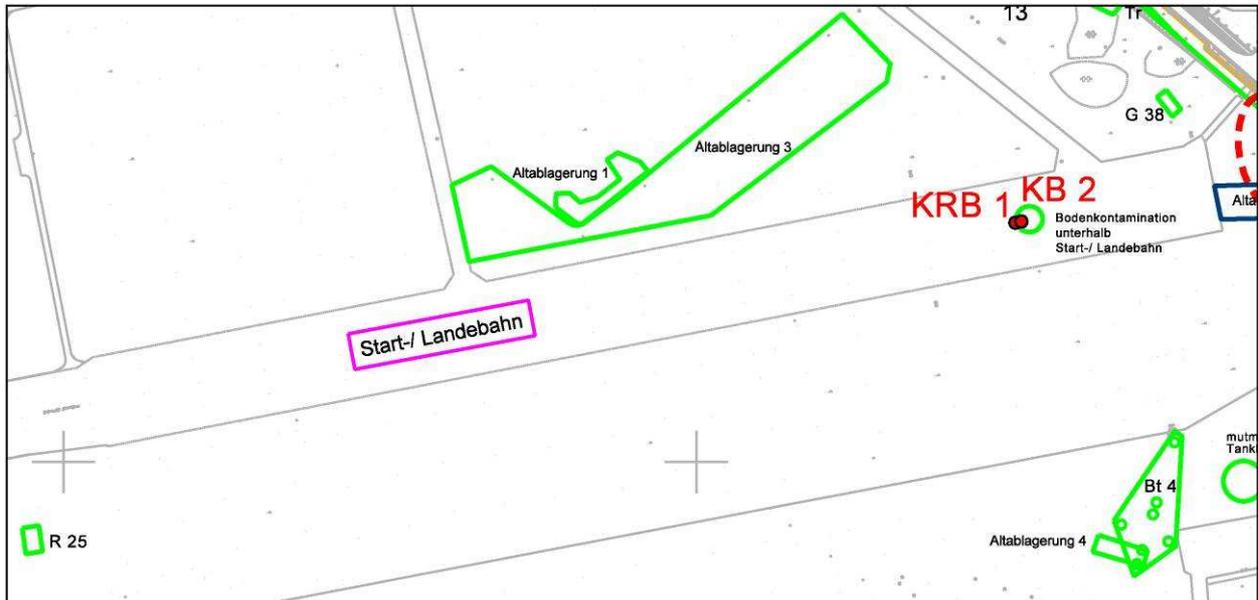
Abbildung 16: durchgeführte Arbeiten (KRB 1 und KB 2) zur Erkundung der Start-/ Landebahn

Die gemachten Beobachtungen konnten u.E. erhebliche Auswirkungen auf den geplanten Abbruch der Start-/ Landebahn haben, da sie darauf hindeuteten, dass vor der Betonierung der Start-/ Landebahn die ehemals darunter befindliche Asphaltbahn (deren Oberfläche an randlich der Start-/ Landebahn noch vorhandenen Resten ca. 0,20 m unterhalb der Betonoberfläche liegt) nicht oder nicht vollständig zurückgebaut, sondern überbaut wurde. Desweiteren war durch die Überbauung davon auszugehen, dass keine Aushärtung der Asphaltschichten erfolgte, worauf die in KB 2 festgestellten Teerphasen hindeuteten.

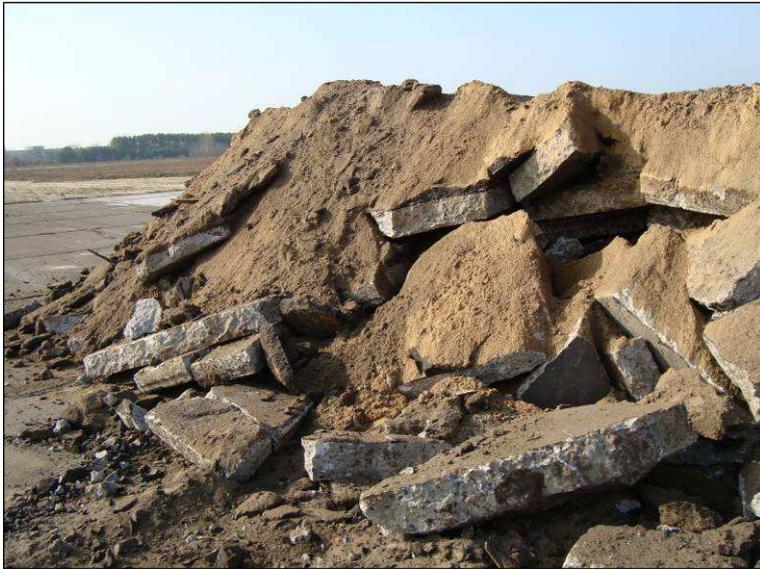
Abbruchhaufwerk Beton mit Asphaltanhaftungen (ca. 30 m³)
(23.03.2010 – 10:04)
(SLB - 2010-03-23 - DSC01232.JPG)

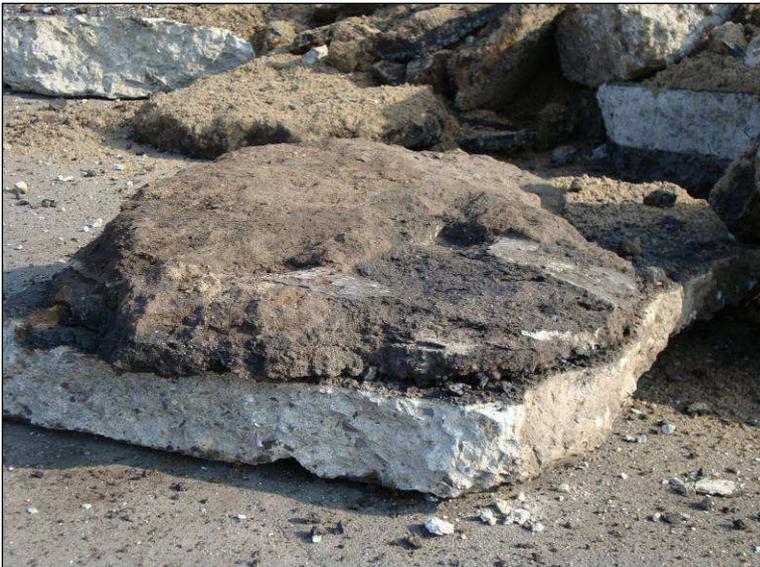
untrennbare Asphaltanhaftungen
am Betonabbruch
(23.03.2010 – 10:06)
(SLB - 2010-03-23 - DSC01233.JPG)
