## **Anlage**

## **Fotodokumentation**

## Anlage Fotodokumentation

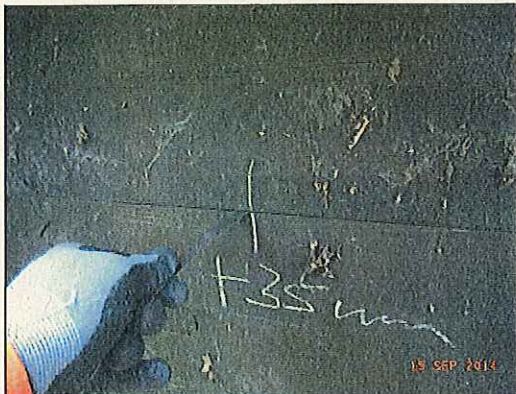
Abb. 06: Feld 1 Längsträger links außen, in Klebefuge gerissen, Risstiefe 35mm

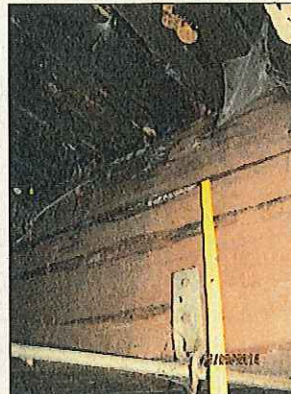
Abb. 07: Feld 5 Längsträger links innen, in Lammellen durchfeuchte & Myzelen

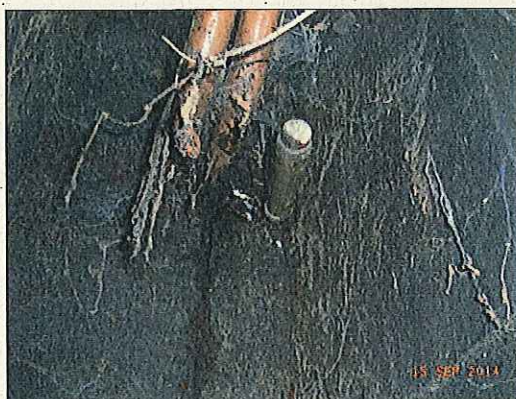
Abb. 08: Feld 3, BSH – Binder Stirnholz angefault & mit Myzelen

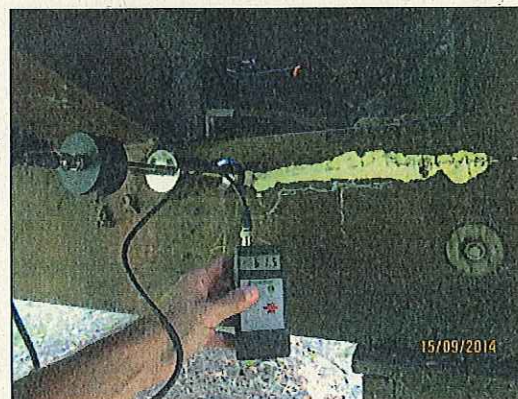
Abb. 09: Stütze 3 Kopfbalken durchfeuchtet & mit Myzelen

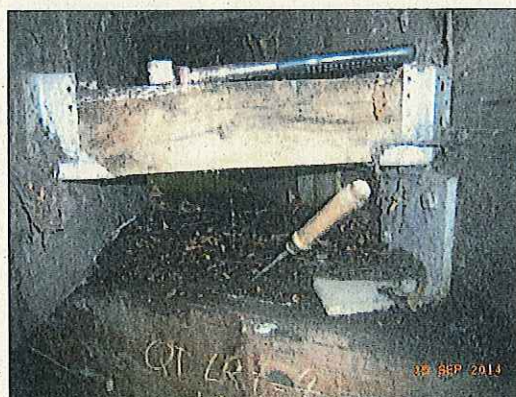
Abb. 10: Detail Kopfbalken verschmutzt & durchfeuchtet

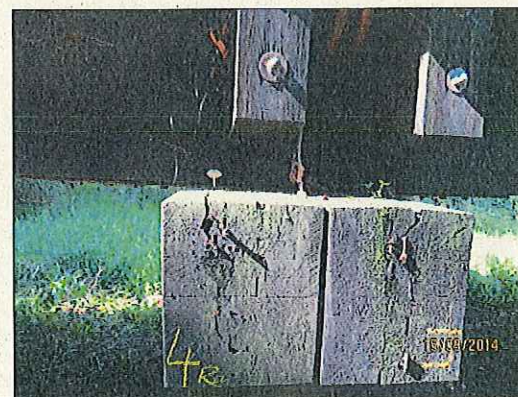
Abb. 11: Kopfbalken Stütze 4, Hirnholz gerissen, durchfeuchtet, Pilzbefall

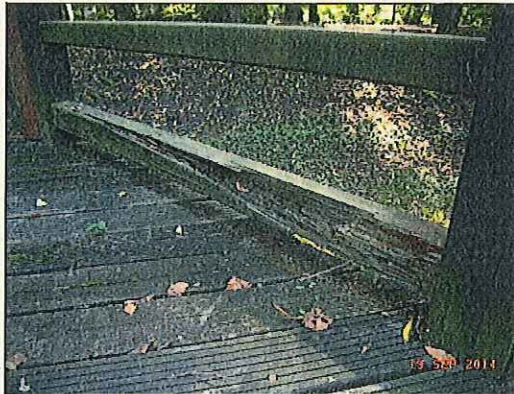
Abb. 12: Geländer Fußholm angefault

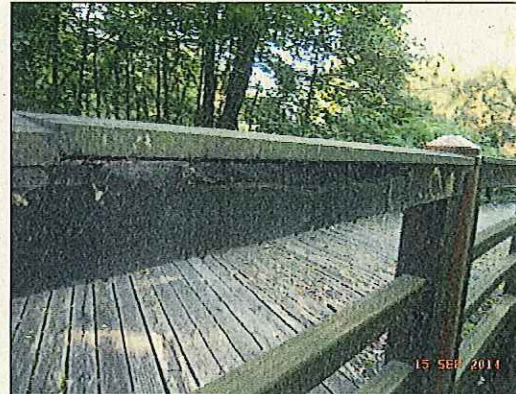
Abb. 13: Geländer, Detail Handlauf Profil gebrochen

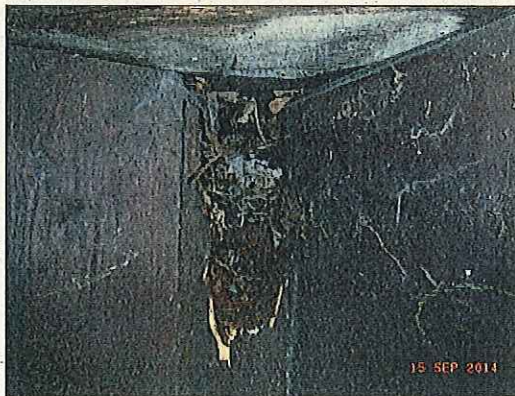
Abb. 14: Geländer, Verankerung Distanzstück Innenfäule

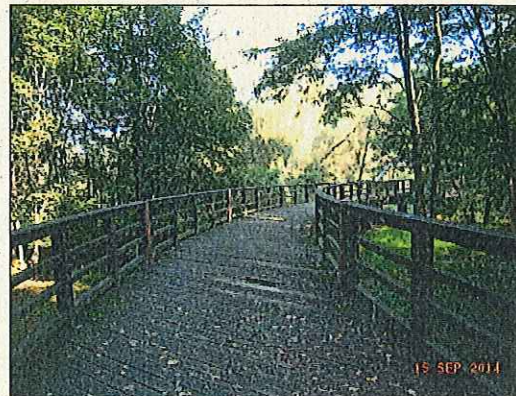
Abb. 15: Geländer entspricht nicht gültigen Vorschriften

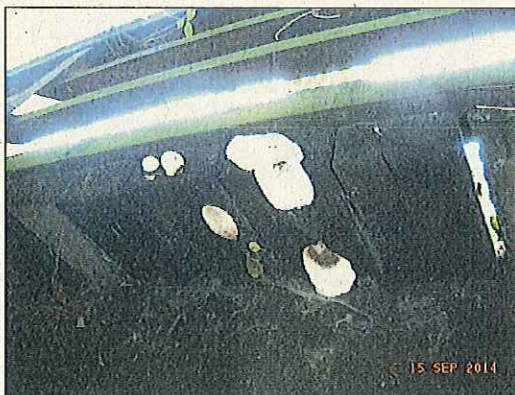
Abb. 16: Belag, Bohlen mit Pilzbefall (Eichenwirrling)

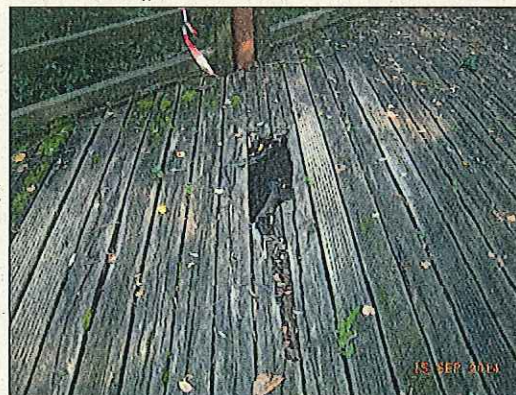
Abb. 17: Bohlenbelag, Durchbruch, durch Innenfäule

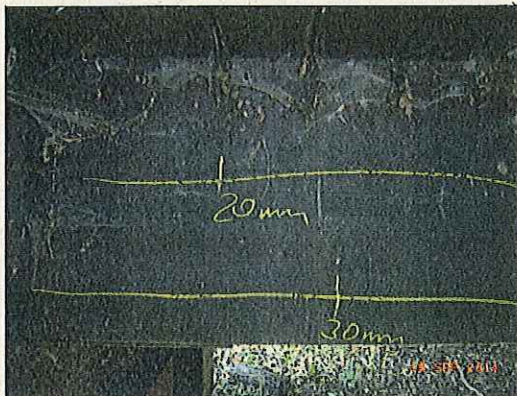
Abb. 18: Feld 10 rechts außen, BSH – Binder gerissen

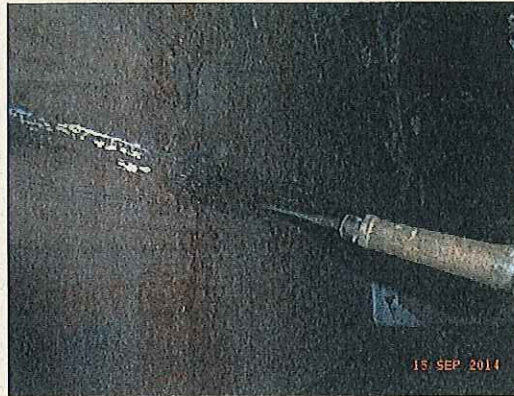
Abb. 19: Feld 8 innen BSH – Binder durchfeucht & Myzelen sichtbar

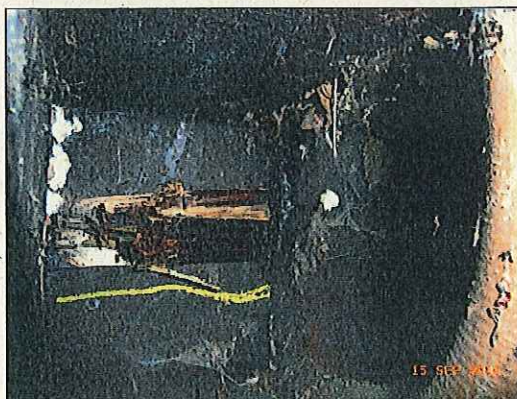
Abb. 20: Feld 12 rechts, BSH – Binder, Hirnholz mit Innenfäule

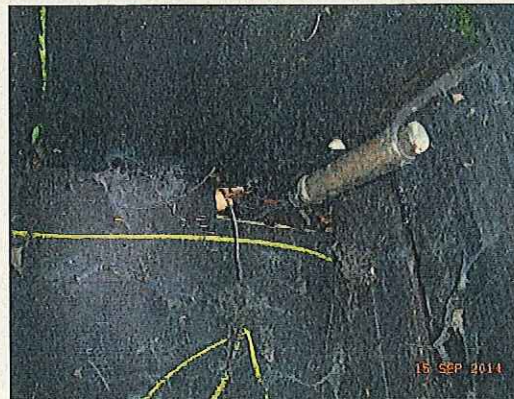
Abb. 21: Feld 13 rechts oberer geschädigt, mit Innenfäule

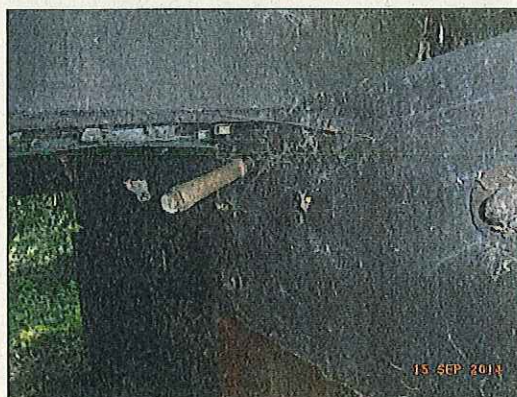
Abb. 22: Kopfbalken 8 Innenfäule

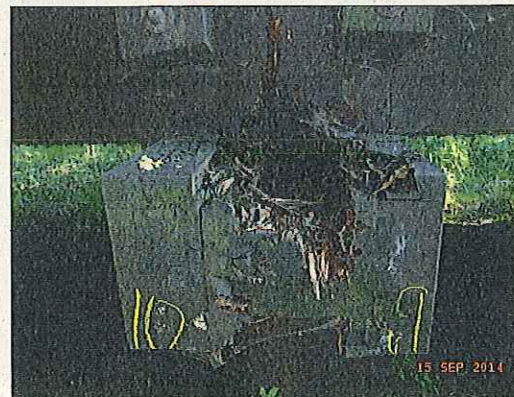
Abb. 23: Stütze 9 – Kopfbalken links vollständig morsch / Innenfäule

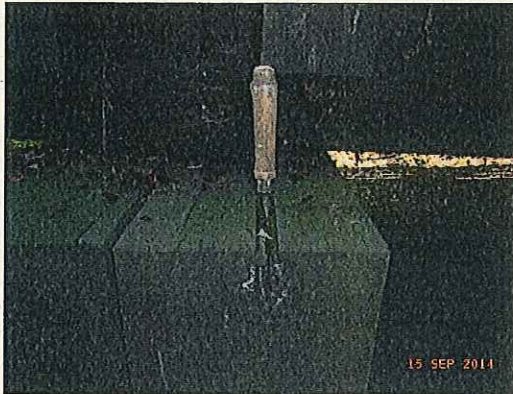
Abb. 24: Stütze 11 – Kopfbalken rechts, gerissen  
Innenfäule

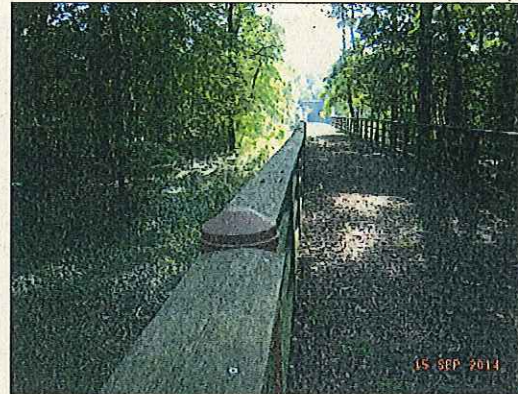
Abb. 25: Geländer nicht im Lot, nach außen  
verbogen

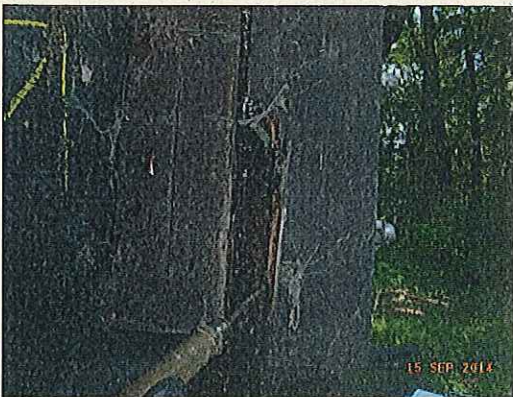
Abb. 26: Geländerpfosten Verankerung mit,  
Innenfäule, morsch

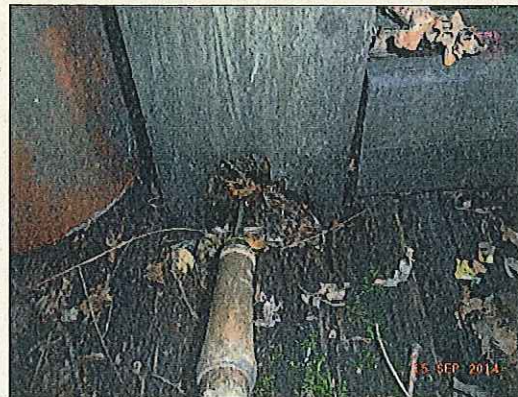
Abb. 27: Geländerpfosten oben angefault,  
morsch

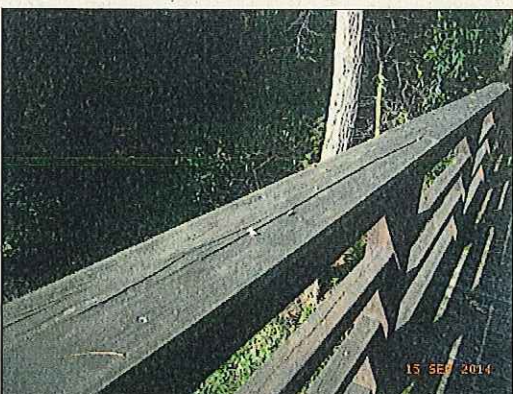
Abb. 28: Geländer, Handlaufabdeckung gerissen

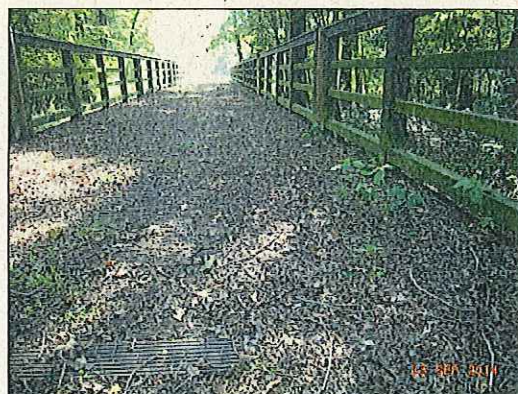
Abb. 29: Bohlenbelag verschmutzt & bewachsen

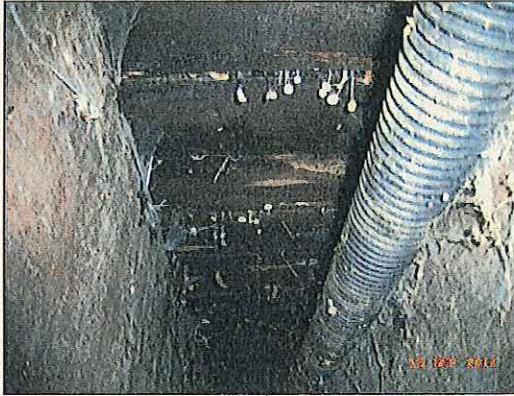
Abb. 30: Bohlenbelag durchfeuchtet & Pilzbefall

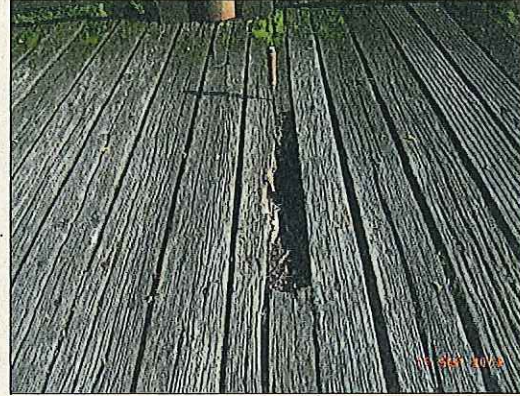
Abb. 31: Bohle Detail morsch & Durchbruch

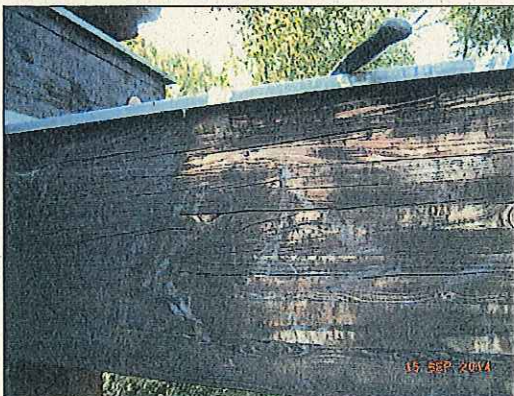
Abb. 32: Hängewerk, oben links, BSH gerissen

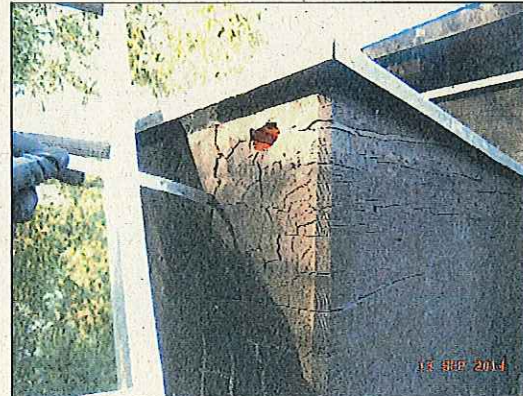
Abb. 33: Hängewerk, oben links, BSH Hirnholz gerissen & angefault

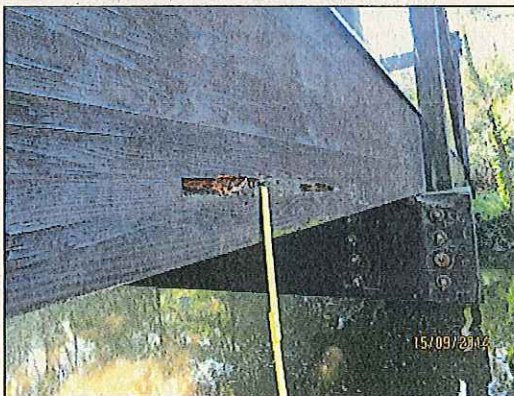
Abb. 34: Hängewerk, unten links, BSH gerissen  
Lamelle angefault

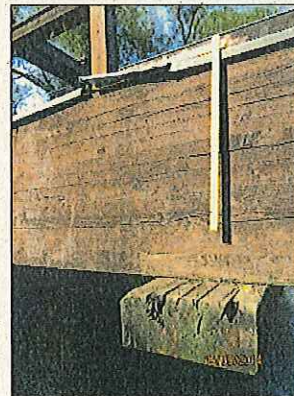
Abb. 35: Hängewerk, unten links, BSH gerissen  
Aussteifungsprofil angefault

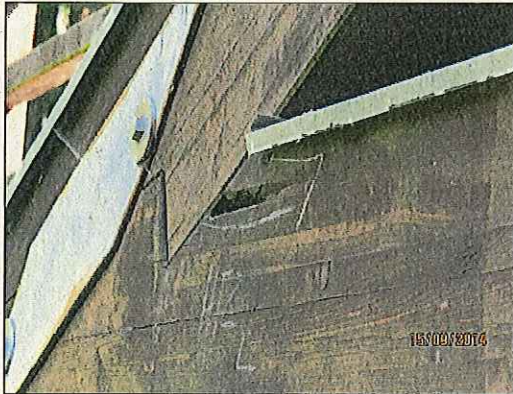
Abb. 36: Hängewerk, Konten hinten links  
BSH mit Innenfäule

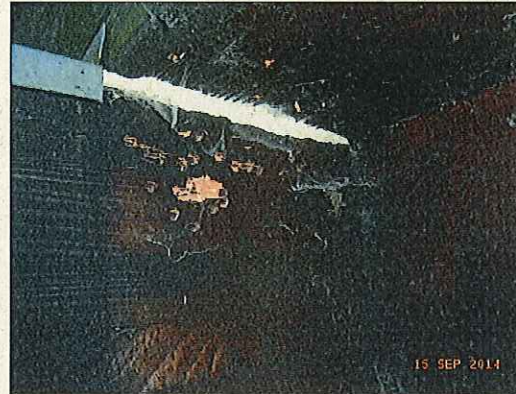
Abb. 37: Hängewerk oben rechts, Anschluss  
Querträger Myzelen sichtbar

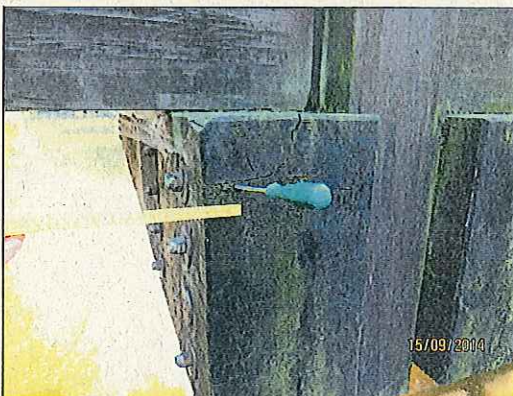
Abb. 38: Hängewerk, Querträger BSH gerissen  
durchfeuchtet

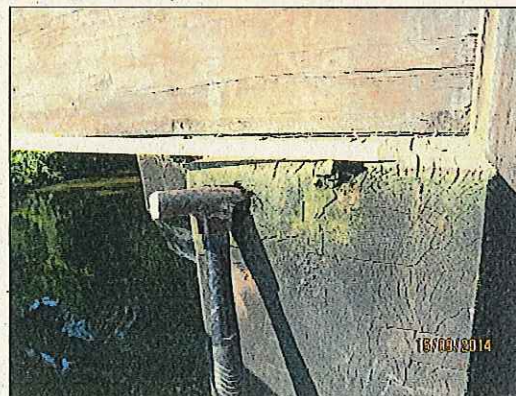
Abb. 39: Hängewerk, Querträger BSH gerissen  
Hirnholz mit Innenfäule

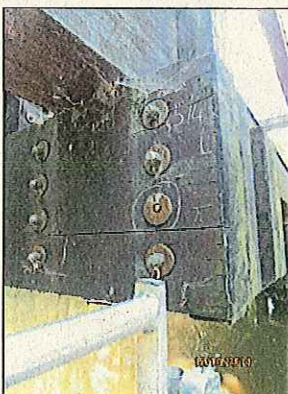
Abb. 40: Hängewerk, Querträger hinten, links  
1 Mutter fehlt

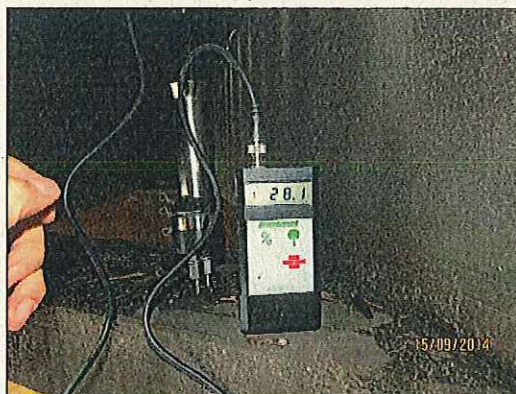
Abb. 41: Aussteifung Profil durchfeuchtet  
Feuchtegehalt >20%

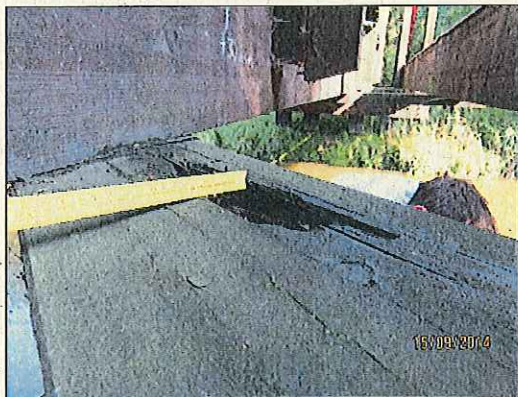
Abb. 42: Hängewerk, Aussteifung BSH gerissen & mit Innenfäule

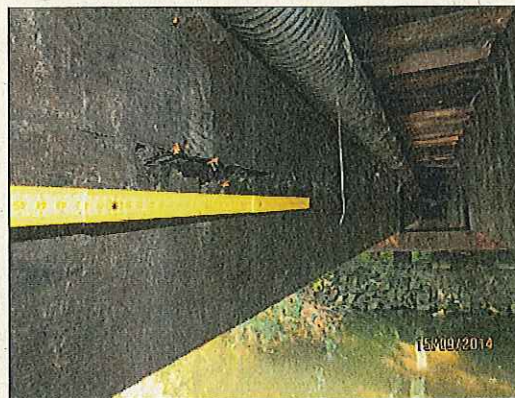
Abb. 43: Hängewerk, Längsträger BSH gerissen Lamelle angefault

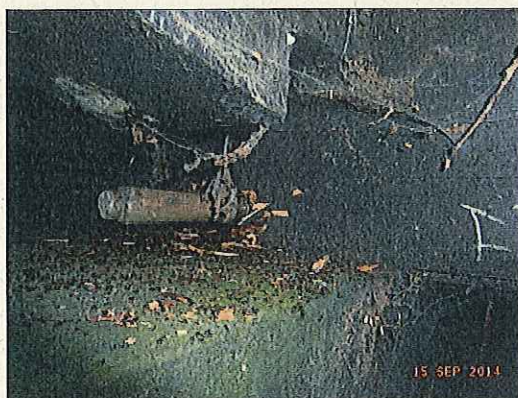
Abb. 44: Hängewerk, Längsträger BSH mit Innenfäule

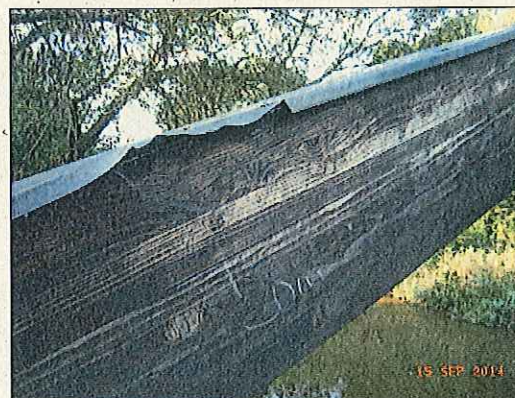
Abb. 45: Hängewerk, vorn links Blechabdeckung beschädigt

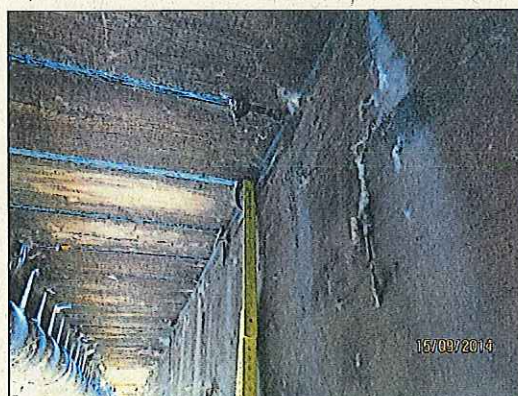
Abb. 46: Hängewerk, Längsträger, Abdichtung zu kurz ohne Überstand

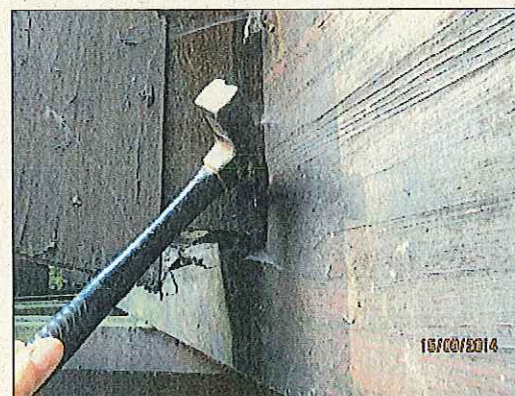
Abb. 47: Längsträger, Geländerverankerung Distanzstück mit Innenfäule

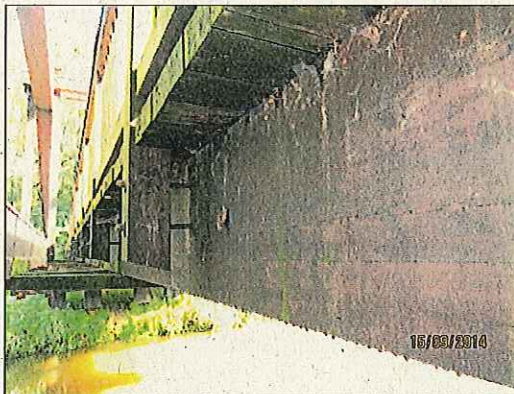
Abb. 48: Längsträger, Geländerverankerung  
Distanzstück fehlt

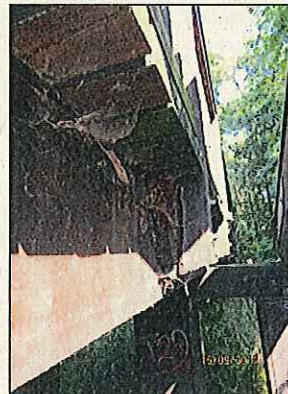
Abb. 49: Längsträger, Geländerpfosten  
mit Innenfäule

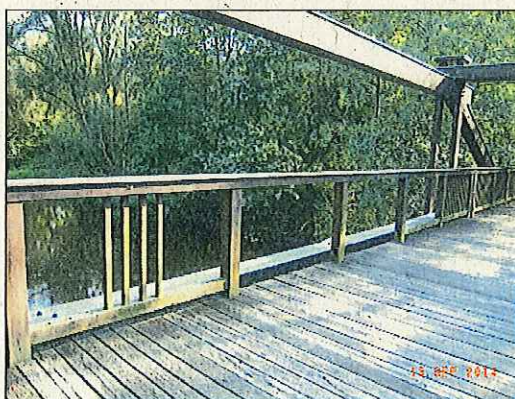
Abb. 50: Geländer, beschädigt durch Fremd

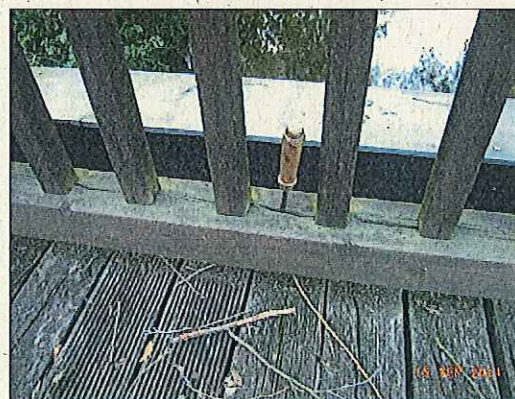
Abb. 51: Geländer, Detail Profile gerissen

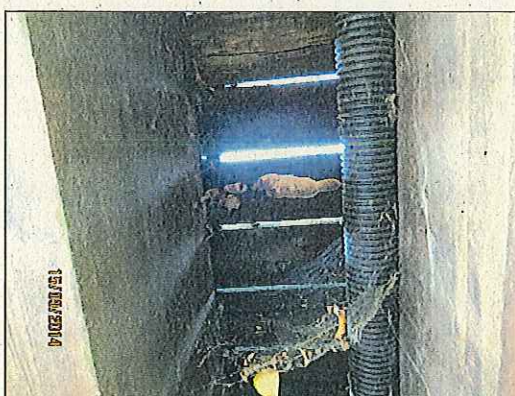
Abb. 52: Bohlenbelag angefault, Fruchtkörper  
sichtbar

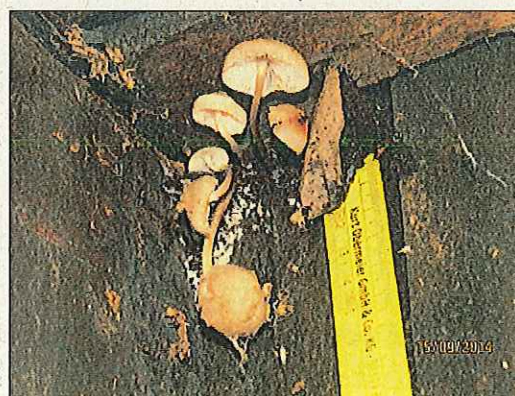
Abb. 53: Anschluss Abdichtung Längsträger  
undicht & Pilzbefall
