## Artenschutzrechtliche Beurteilung die bauvorbereitenden Rückbautätigkeiten für das Vorhaben

*Erschließung eines Wohngebiets in der Gemeinde Dissenchen  
„Dissenchener Hauptstraße 66E“, in 03052 Cottbus*

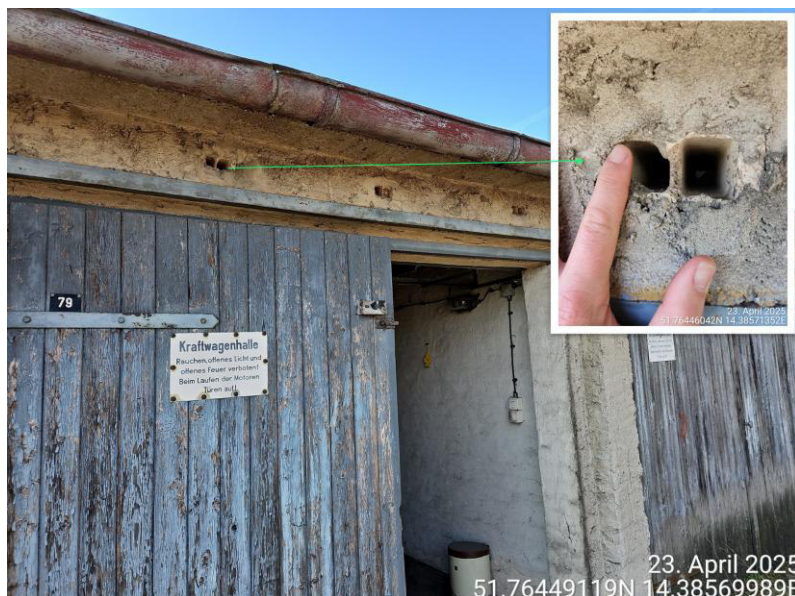
Ausgehend von der südlichen Einfahrt auf das Projektgebiet befinden sich im westlichen Teil u.s. die Garagen Nr. 79 bis 83. Diese weisen oberhalb der Einfahrtstore Lüftungsöffnungen in einer ausreichenden Dimensionierung für sowohl Gebäudebrüter als auch gebäudebewohnende Fledermausarten auf (vgl. Abbildung 3). Jedoch sind nicht alle Lüftungsöffnungen als „Eintrittsmöglichkeit“ in das Garageninnere geeignet. Einzelne Öffnungen wurden von den damaligen Pächtern/Eigentümern mit Drahtspiralen gesichert (vgl. Abbildung 4, nächste Seite).

**Abbildung 3: Detailaufnahme von faunistisch relevanten Lüftungsöffnungen, exemplarisch bei der Garage Nr. 79 (Quelle: BAGU, 2025)**

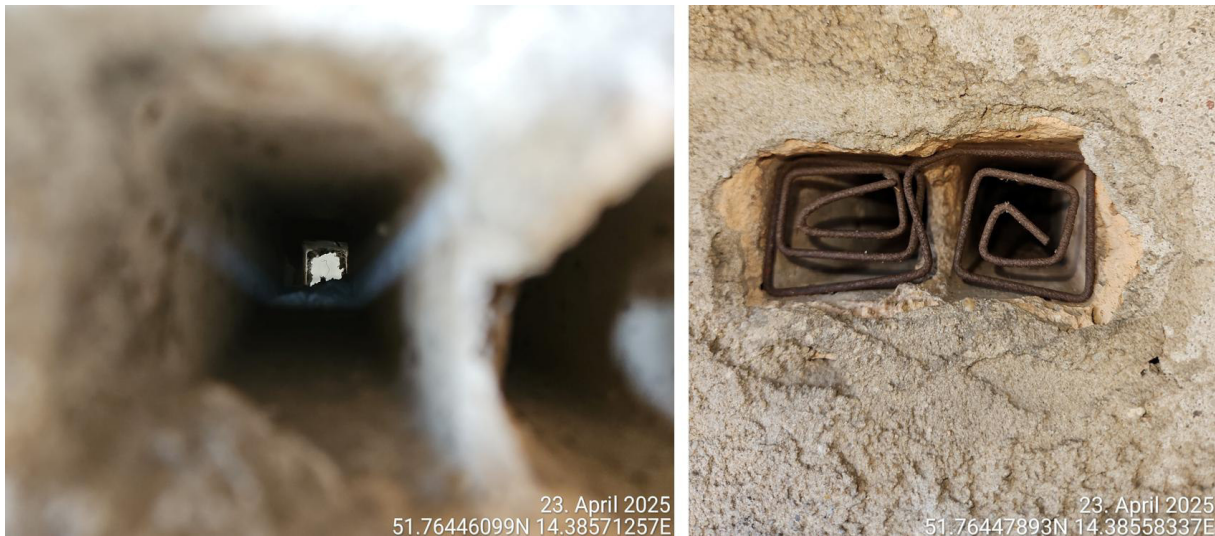
**Abbildung 4: Direkter Vergleich zwischen barrierefreien (links) und unzugänglichen Lüftungsöffnungen (rechts) (Quelle: BAGU, 2025)**

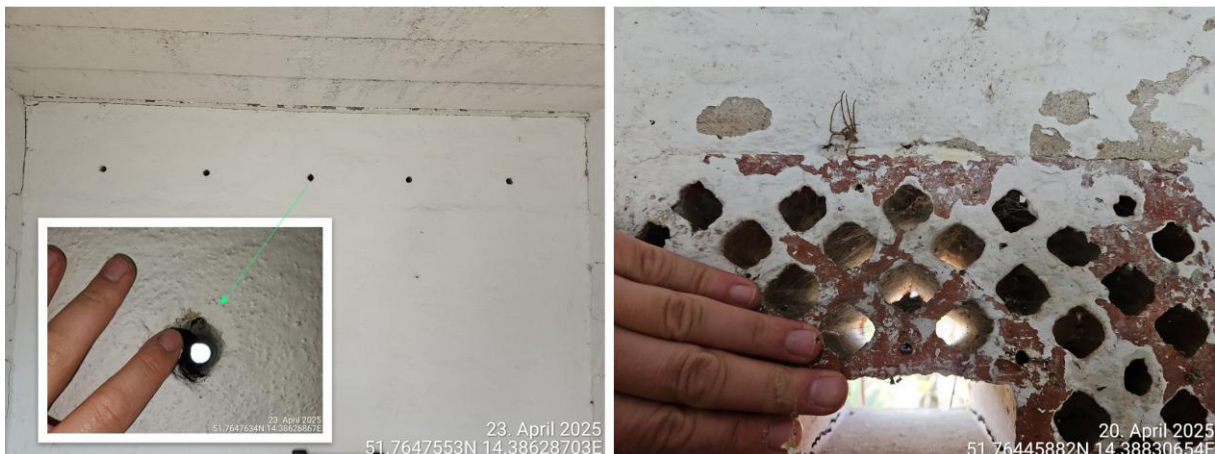
Die weiteren Lüftungsöffnungen mit faunistischer Relevanz sind aus der Abbildung 5 zu entnehmen (Garagen ohne Nummerierung im östlichen Bereich der Teilfläche 1).

**Abbildung 5: Weitere Lüftungsöffnungen mit faunistischer Relevanz (v.a. Fledermäuse; Pipistrellus spec.; sowie Nischenbrüter beim rechten Bild) (Quelle: BAGU, 2025)**

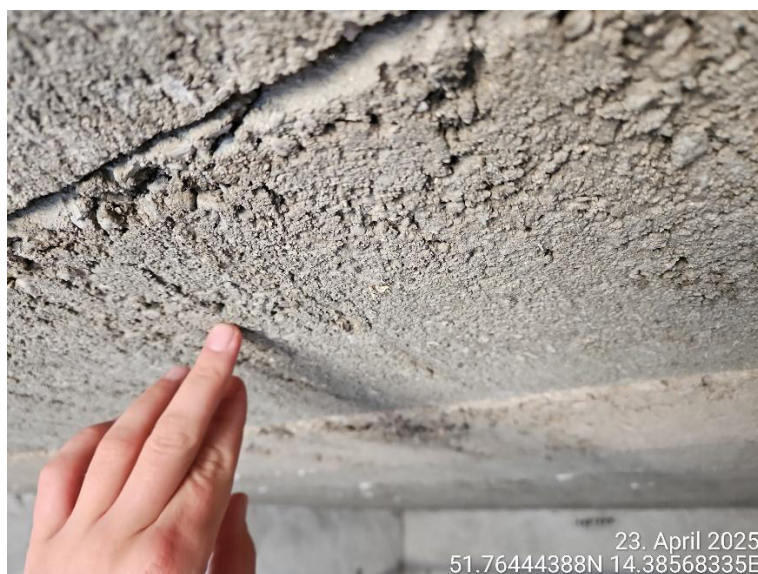
bieten demnach keine Möglichkeit für einen „hinreichenden Halt“ für Fledermäuse. Nur einzelne offene Garagen besitzen eine ausreichende Rauigkeit (vgl. Abbildung 7).

**Abbildung 7: Detailansicht einer exemplarischen Garagendecke mit hinreichender Rauigkeit als potenzieller Hangplatz für Fledermäuse (Quelle: BAGU, 2025)**

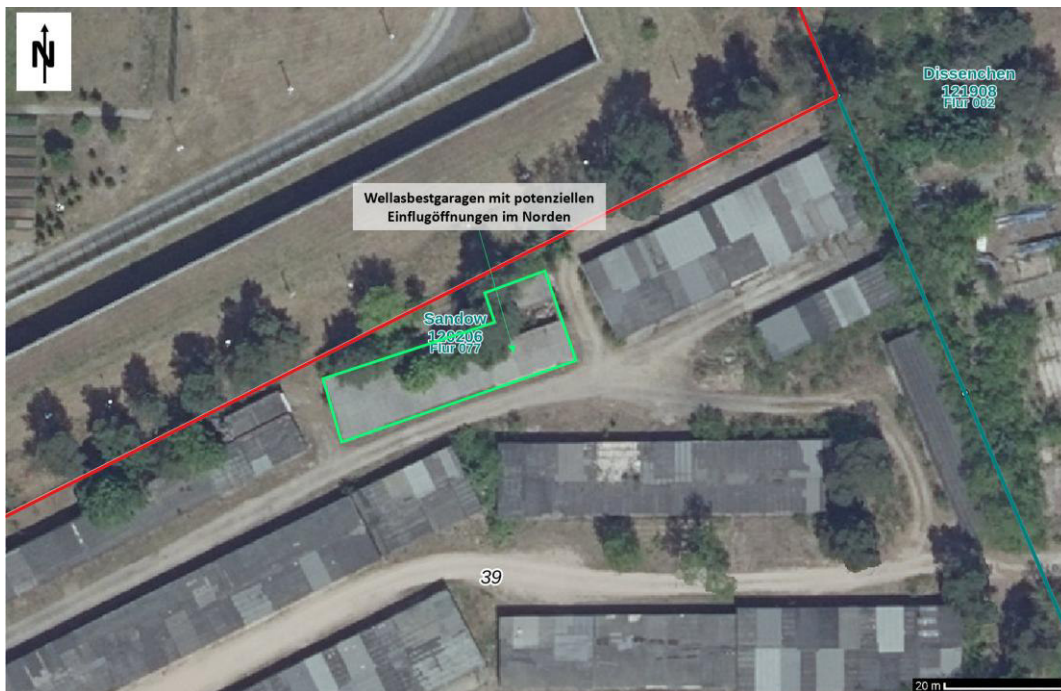
Im Nordosten der Teilfläche 1 befinden sich Garagen mit Wellasbest (Abbildung 9). Die Abbildung 10 (nächste Seite) zeigt die ausreichend großen Spaltmaße zwischen dem Wellasbestdach in dem Garagenmauerwerk, als potenzielle Einflugöffnungen für Brutvögel und Fledermäuse.

**Abbildung 9: Wellasbestgaragen mit potenziellen Einflugöffnungen im Norden (Quelle: BrandenburgVier, 2025)**

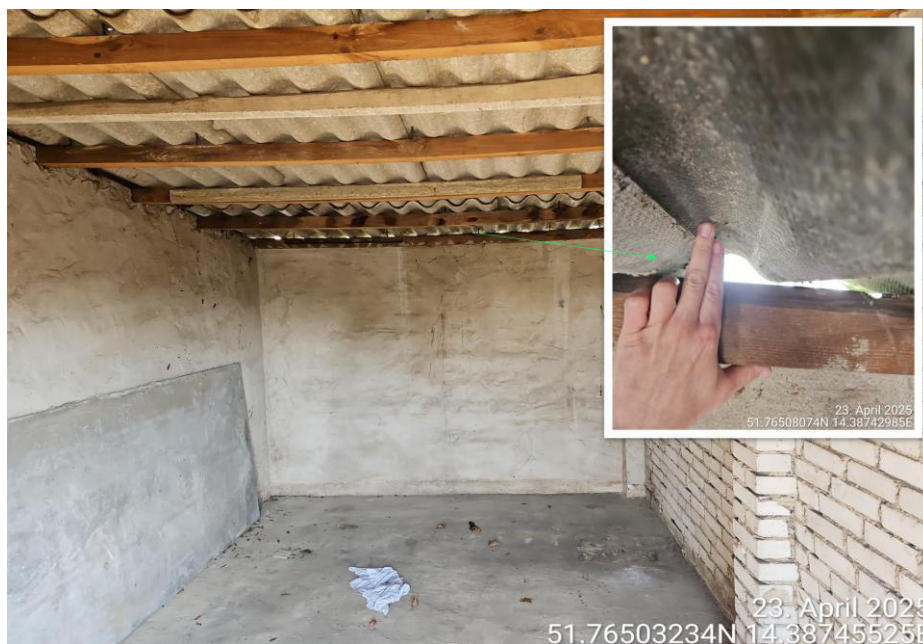
**Abbildung 10: Detailaufnahme von den faunistisch relevanten Spaltmaßen (Quelle: BAGU, 2025)**

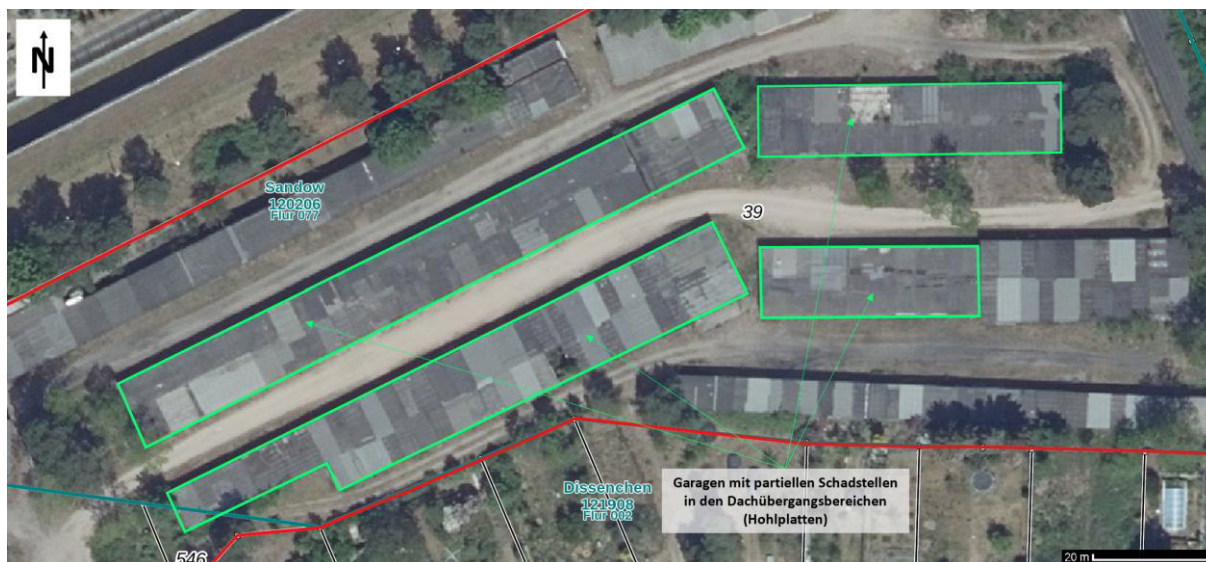
Die in der Abbildung 11 hinterlegten Garagen weisen teilweise Schadstellen in den Dachübergangsbereichen auf. Im Konkreten sind hier die Holzlattungen, auf denen die Dachpappe befestigt ist und welche ursprünglich in den Dach-Hohlplatten verankert worden sind, nicht mehr vorhanden. Somit sind die Hohlräume der Dachplatten frei zugänglich (vgl. Abbildung 12, nächste Seite).

**Abbildung 11: Garagen mit faunistisch relevanten Schadstellen im Dachübergangsbereich (Quelle: BrandenburgViewer, 2025)**

Bei den in Abbildung 11 dargestellten Garagen wurde im Dachübergangsbereich alle Hohlräume (Beton- und Zementplatten mit Lochöffnungen) mit einer faunistischen Relevanz mittels Endoskop kontrolliert. In drei der genannten, potenziellen Quartierstrukturen kam es zum Nachweis entsprechender Exkremente. In allen drei Nachweisbereichen wiesen die Kotpellets einen mittleren Durchmesser zwischen 2,0 bis 2,5 mm auf (vgl. Abbildung 30). Dies lässt wiederum auf eine Kleinfledermausart schließen. Der Kot wurde in Anlehnung an das Buch „Europäische Fledermäuse“ [R. SKIBA, 2009; vgl. Kapitel 11, Seite 205 und 206]) analysiert und ist anhand seiner Form und Abmaße mit hoher Wahrscheinlichkeit der Gattung Zwergfledermäuse (*Pipistrellus*) zuzuordnen. Ob es sich hierbei nun um die Arten Mückenfledermaus, Rauhaufledermaus oder Zwergfledermaus handelt, ist nicht eindeutig zu belegen.

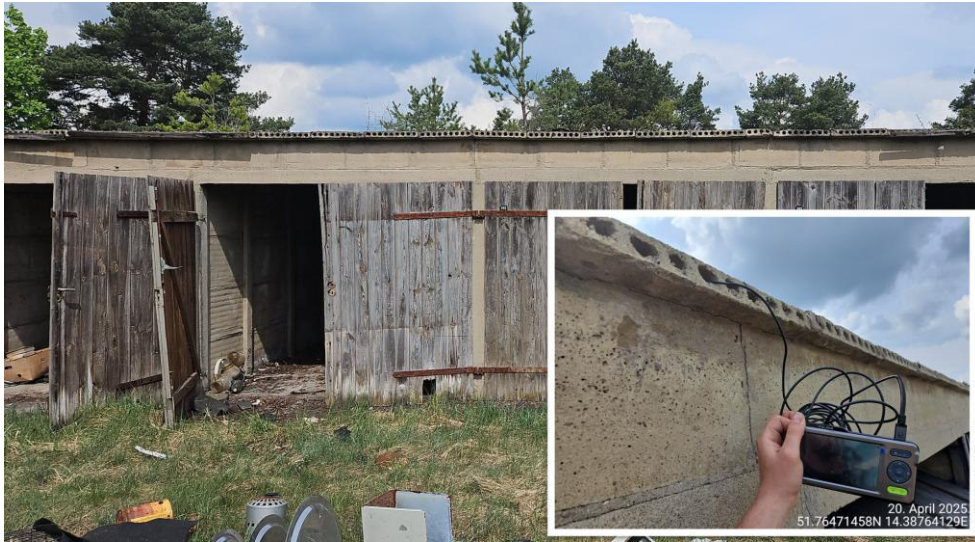
**Abbildung 12: Faunistisch relevante Hohlräume in den Dachplatten einzelner Garagen (Quelle: BAGU, 2025)**

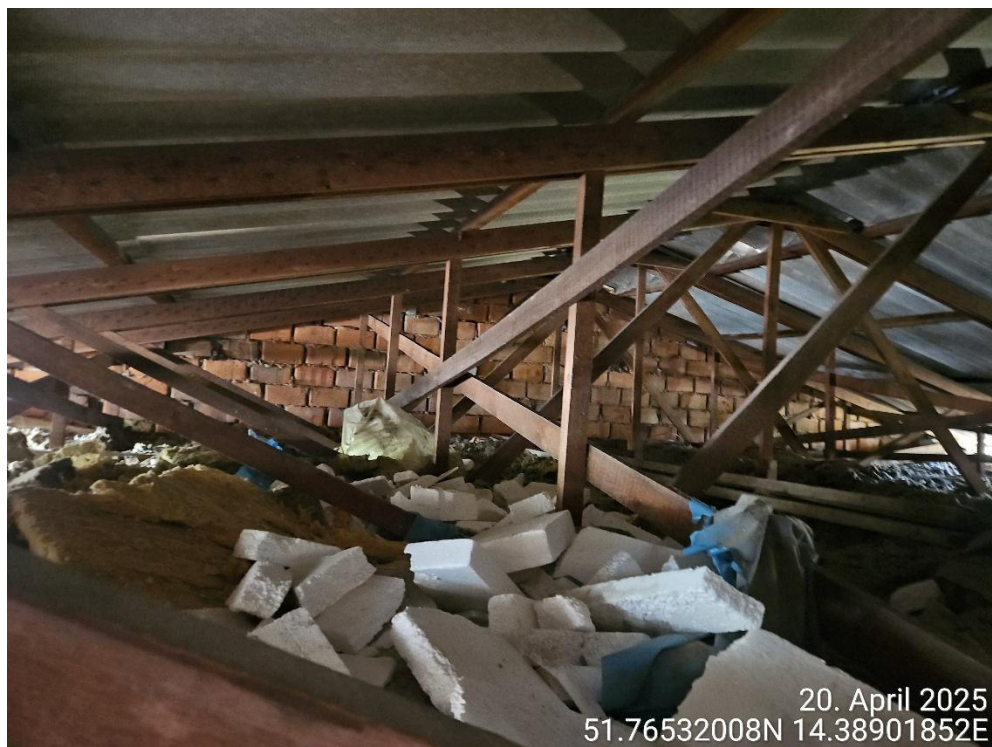
Bei diesem Gebäude handelt es sich um eine Lagerhalle in Massivbauweise (vgl. Abbildung 16, nächste Seite). Das eingeschossige Objekt besitzt einen begehbaren Dachboden. Innerhalb der Lagerräume befinden sich noch einzelne Gegenstände. Die Holztore zu diesen Räumen sind fest verschlossen, so dass es keine relevanten Einflüge o.ä. gibt. Hingegen ist der Dachraum als „zugänglich“ für faunistische Vertreter zu bewerten. Die Holzverkleidung im Bereich der Fußpfetten weist teils ca. 5 cm große Spaltmaße auf. Eine Lagerung findet auf dem Dachboden nicht statt. Dieser ist aktuell durch eine „chaotische“ Ablagerungen von diversen Dämmstoffen (Styropor und Mineralwolle) gekennzeichnet (vgl. Abbildung 17, nächste Seite).

**Abbildung 17: Exemplarischer Blick in den Dachraum (Quelle: BAGU, 2025)**

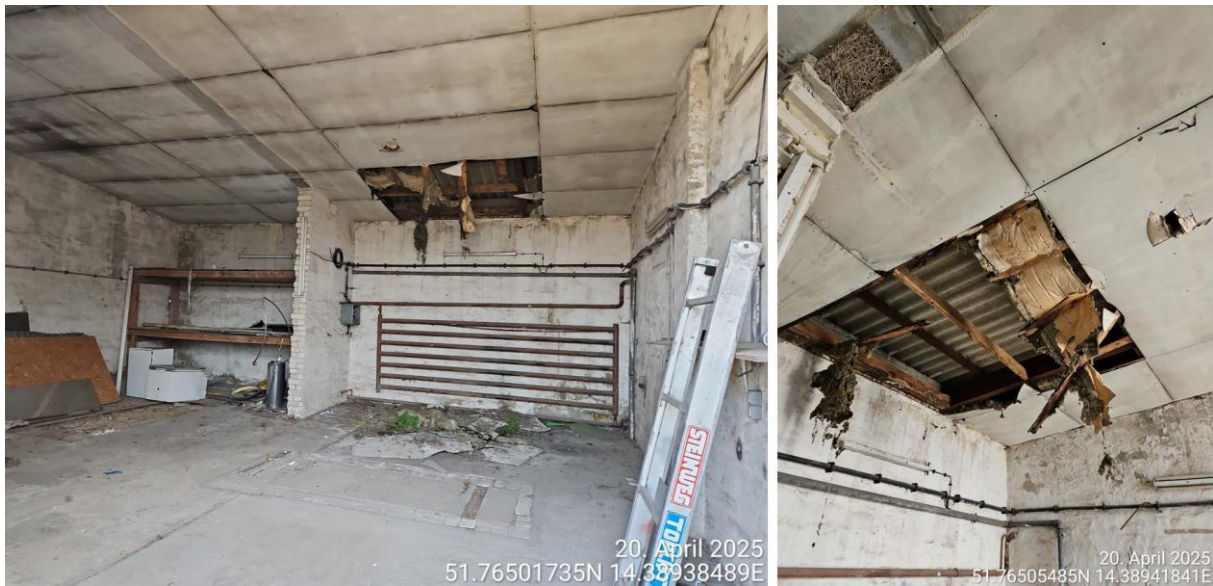
Das Teilobjekt „1“ ist der eigentliche Werkstatt- / Garagenbereich. Die großen Eingangstore an der Westfassade sind teilweise beschädigt und lassen sich nicht mehr vollständig verschließen. Der Teil besitzt eine abgehangene Decke (Leichtbauplatten mit darüberliegender Mineralwolle). Der Hohlraum zwischen der Wellasbestdacheindeckung und Deckenplatten ist aufgrund seiner geringen lichten Höhe sowie der fehlenden Tragbarkeit von den Zwischenböden nicht begehbar.

**Abbildung 19: Blick in den Werkstattbereich sowie Detailansicht auf Dachzwischenraum (Quelle: BAGU, 2025)**

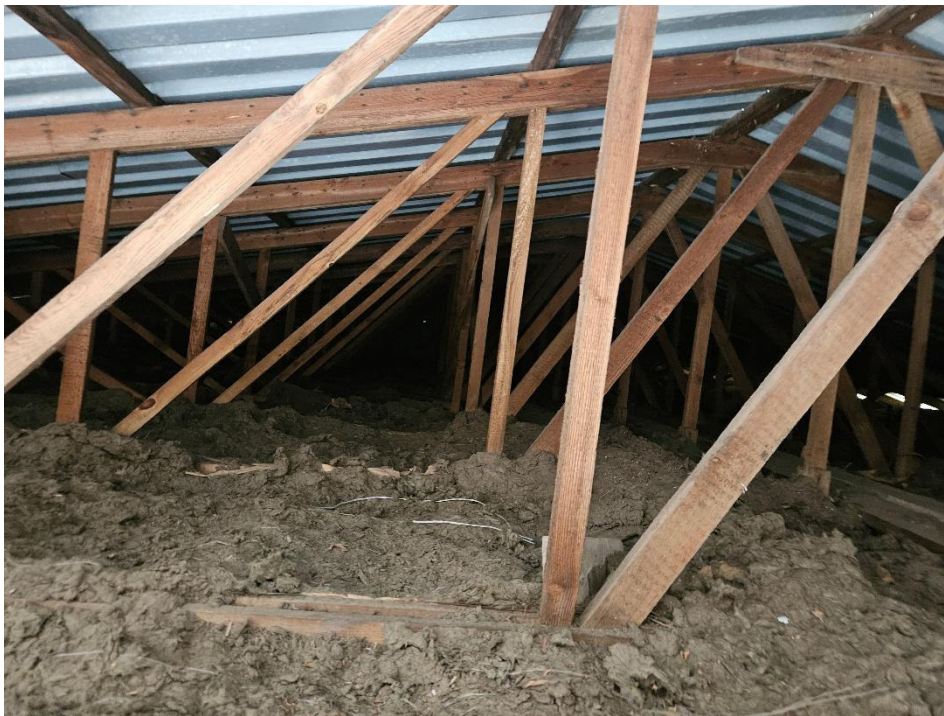
Ähnlich wie bei der „Lagerhalle“ besitzt das Teilobjekt „2“ einen begehbaren Dachboden (vgl. Abbildung 21, nächste Seite). Auch dieser weist in den Bereichen der Fußpfetten ausreichend große Spaltmaße auf, damit faunistische Vertreter potenziell in diesen hineingelangen könnten. Der Dachboden ist flächig mit Dämmung (Mineralwolle) ausgekleidet. Bei der Dacheindeckung handelt es sich um ein Trapezwellblech.

**Abbildung 21: Blick in den Dachinnenraum des Teilobjektes „2“ (Quelle: BAGU, 2025)**

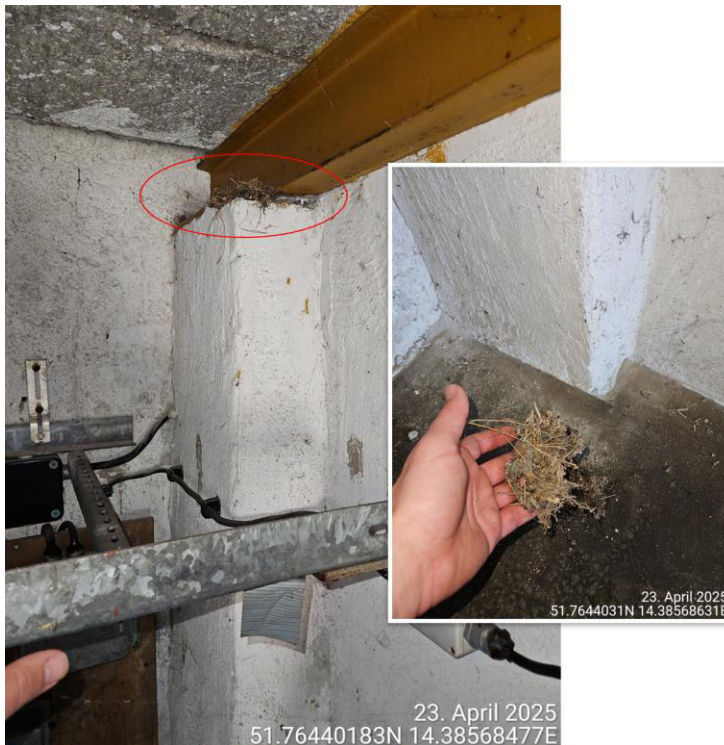
In der Garage Nr. 79 konnte ein verlassenes Hausrotschwanznest (*Phoenicurus ochruros*) festgestellt werden, welche nur noch rudimentär vorhanden war [Nest Nr. 1]. Es befand sich auf einen Stahlquerträger-Vorsprung (vgl. Abbildung 28 nächste Seite). Durch eine entsprechende Feder sowie die typischerweise noch nachweisbaren Moosreste der ehemaligen Neststruktur war die Artzuweisung möglich.

**Abbildung 28: Niststättenfund (Hausrotschwanz) in Garage Nr. 79 (Quelle: BAGU, 2025)**

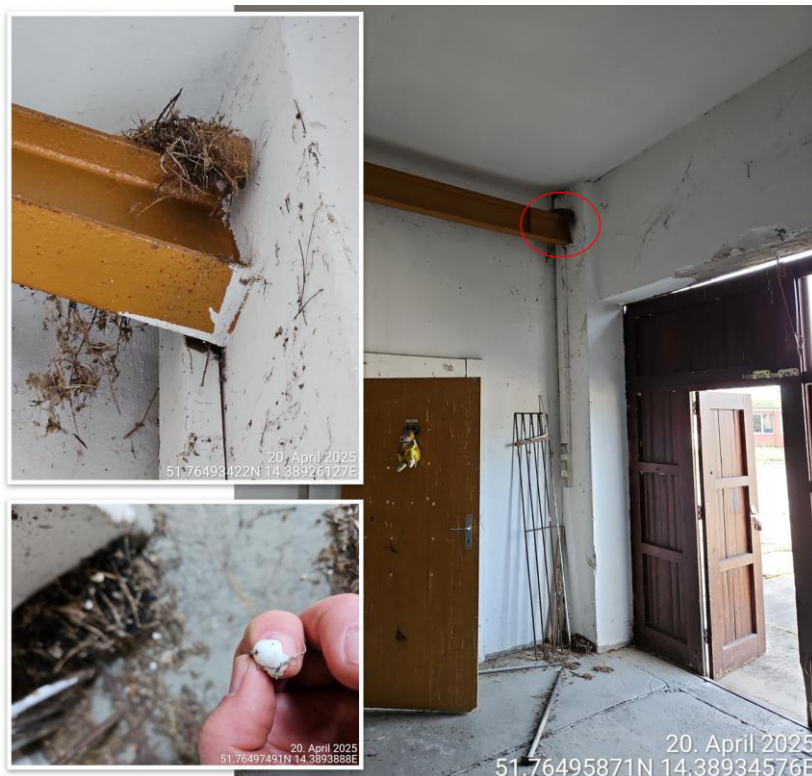
**Abbildung 29: Niststättenfund (Hausrotschwanz) im Innenraum des Werkstattgebäudes (Quelle: BAGU, 2025)**

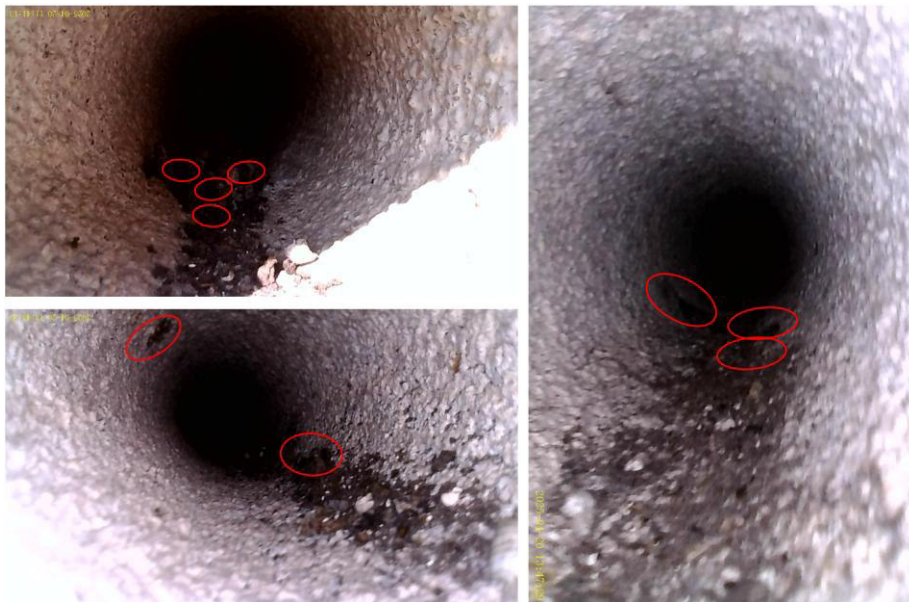
**Abbildung 30: Exemplarische Exkrementfunde von Kleinfledermaus in den Hohlräumen der Fertigbetondeckenplatten (Quelle: BAGU, 2025)**

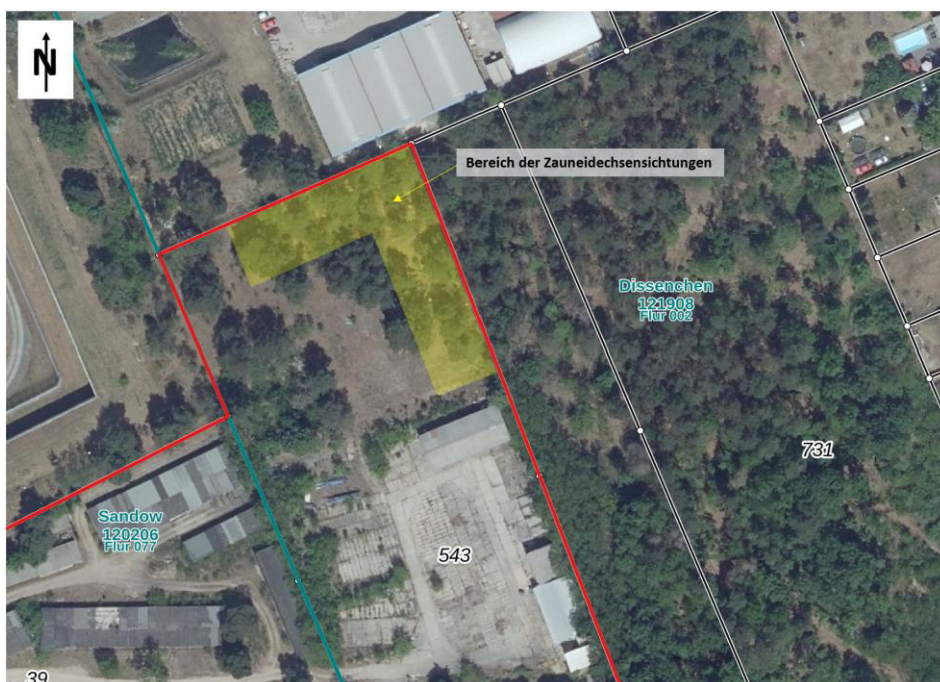
Abbildung 31: Nachweisbereich der Zauneidechsen in den Randstrukturen (Quelle: BAGU, 2025)

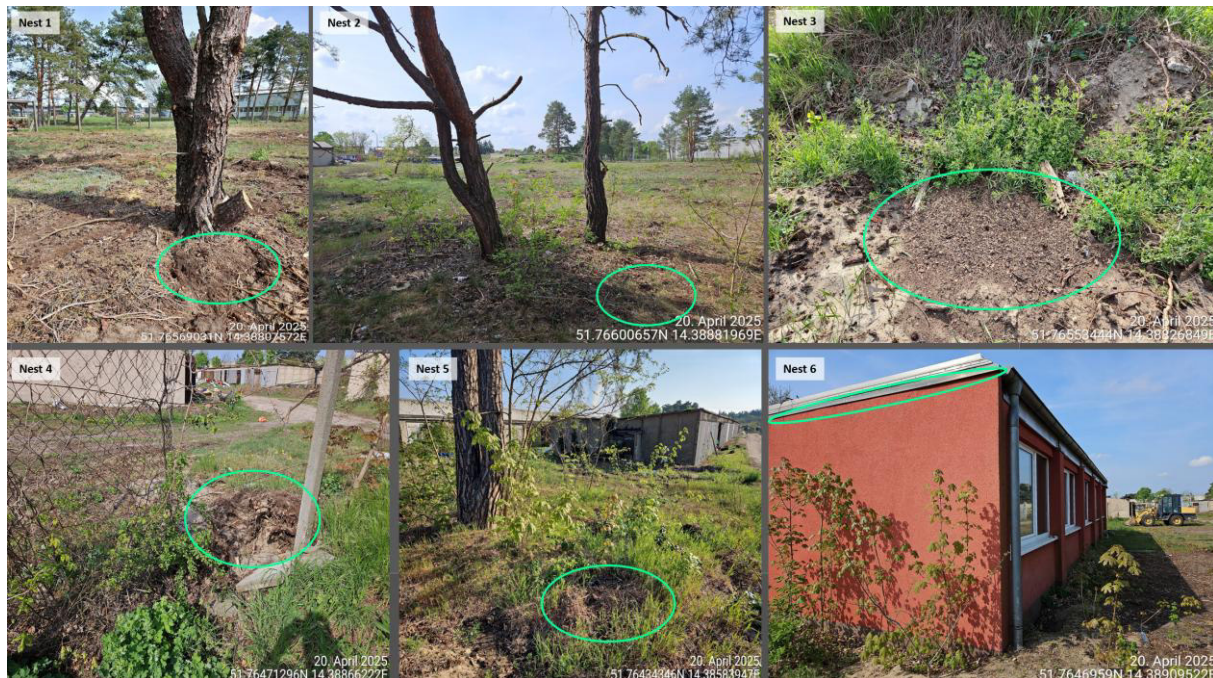
Wie aus der Anlage 1 entnommen werden kann, kam es zum Nachweis von insgesamt 6 Ameisennestern. In allen Fällen handelte es sich um die Art „Kahlrückige Waldameise“ (*Formica polyctena*). Die Neststandorte werden in der nachfolgenden Abbildung 32 dargestellt.

**Abbildung 32: Fotoaufnahmen der 6 Neststandorte von den Völkern der Art Kahlrückige Waldameise (Quelle: BAGU, 2025)**

*Hinweis: Die Neststandorte 1-5 sind bereits im Rahmen einer behördlich angeordneten Notumsiedlung aus dem Vorhabengebiet verbracht worden (vgl. Kapitel 5, Maßnahme 5V). Das Volk im „Unterkunftsgebäude“ befindet sich noch an der Ostfassade. Aus gutachterlicher Sicht und in Rücksprache mit der Unteren Naturschutzbehörde (Telefonat am 09.05.2025), ist mit hinreichender Sicherheit von einer eigenständigen Überlebensfähigkeit am Standort auszugehen. Durch den direkt am Gebäude aufkommenden Jungaufwuchs (Spitzahorn) und die daran befindlichen Blattläuse (vgl. Abbildung 34) haben die Ameisen ausreichend Nahrung. Eine Umsiedlung ist hier erst im Zuge der angedachten Gebäudesanierung (Zeitpunkt unbekannt) notwendig.*

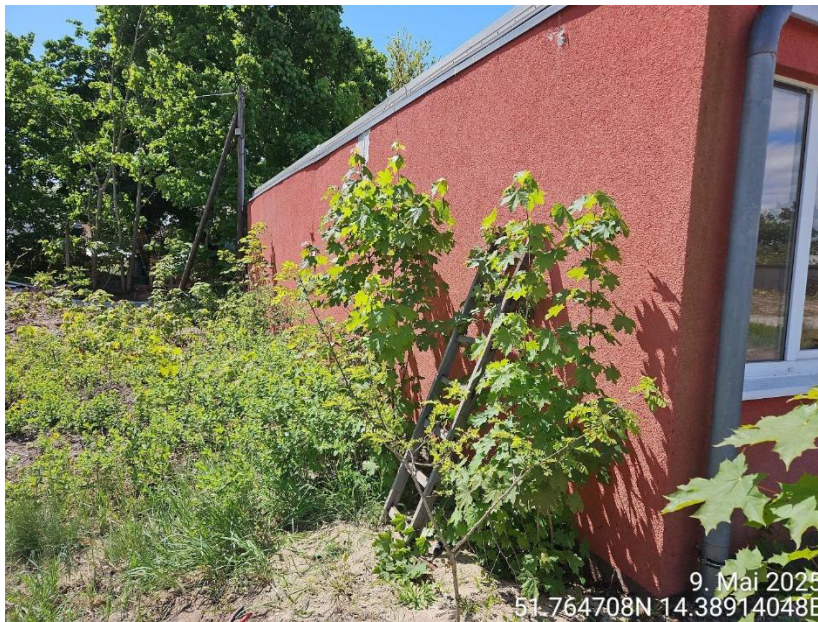
**Abbildung 35: Blick auf den zu schützenden Jungaufwuchs am Ostgiebel des Gebäudes (Quelle: BAGU, 2025)**

***Durch die Errichtung und Wahrung der Bautabuzone kann das Ameisenvolk Nr. 6 bis zur zwingend erforderlich werdenden Umsiedlung an Ort und Stelle verbleiben. Eine Einschlägigkeit des § 44 Abs. 1 Nr. 1 i.V.m Nr. 3 BNatSchG ist demnach sicher ausgeschlossen.***

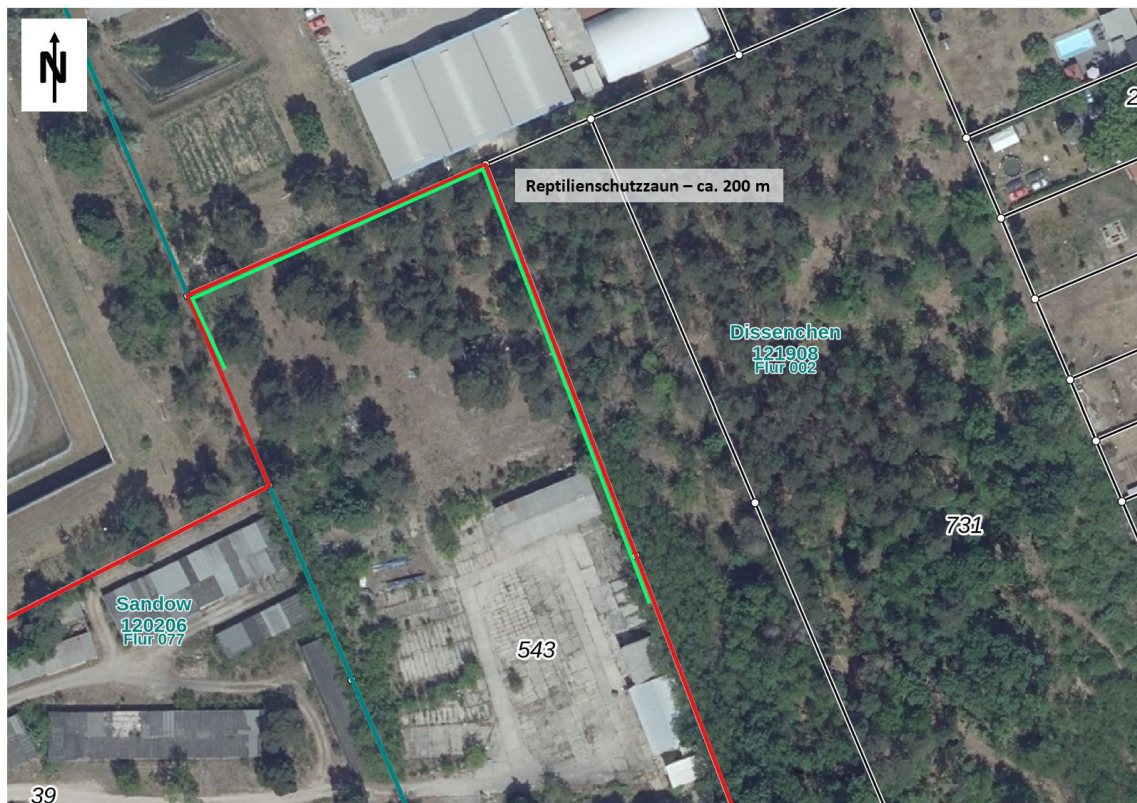
Abbildung 36: Blick auf die Reptilienschutzzauntrasse (grün) entlang der nördlichen Plangebietsgrenze (Quelle: BrandenburgViewer, 2025)

Sofern es zu einer Individuumsichtung kommt, sind diese durch die ÖBB fachgerecht abzufangen und „auf die andere Seite des Zauns“ zu setzen (unter Beachtung der hygienischen Standards). In den lichten Waldstrukturen sind ausreichend Quartierstrukturen für Zauneidechsen (Sandaufschüttungen und Totholzstrukturen) vorhanden. Die innerhalb des Projektgebiets vorkommenden Individuen waren aller Wahrscheinlichkeit zur Nahrungssuche auf der Fläche. Relevante Quartierstrukturen im Nachweisbereich nicht zu verorten.
