Ergebnisbericht

zur Beprobung der Verfüllungen

Wohngebiet 2 – Grenzstraße Gallinchen

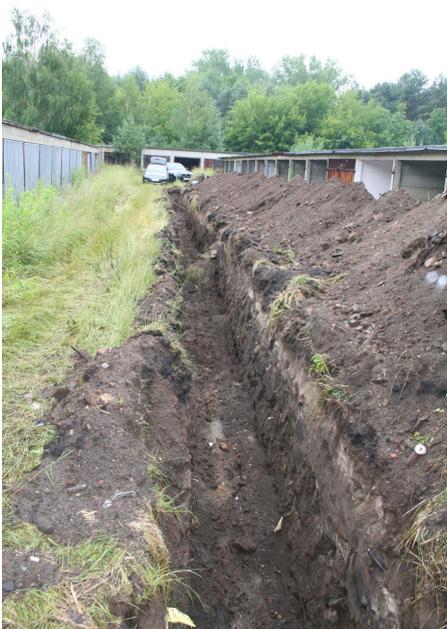
Bild 1 Baggerschurf 1

Der Baggerschurf 1 hat eine Länge von ca. 33,00 m und liegt 3,00 entfernt von der westlichen Garagenreihe. Ansichten vom Baggerschurf 1 sind in einer Fotodokumentation in der Anlage 2 zu sehen.

Der Aushub des Baggerschurfes 1 für die Mischprobe MP 1 setzt sich aus Oberboden, Sand, Bauschutt, Glasbruch, Porzellanscherben und Kabelreste zusammen. Da der Anteil der mineralischen Fremdbestandteile über 10 % liegt, kann diese Probe als Bauschutt behandelt werden.

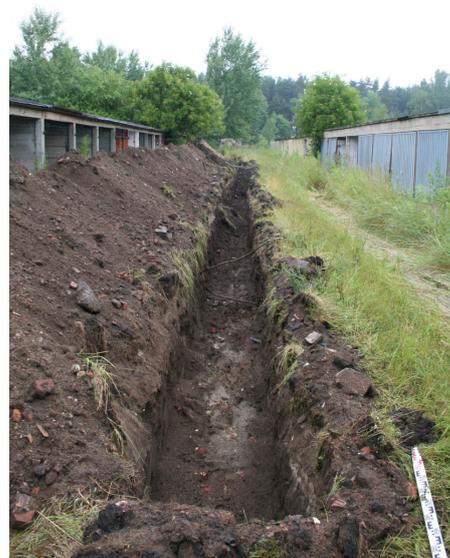
Bild 2 Baggerschurf 2

Eine Länge von ca. 35, 00 m weist der Baggerschurf 2 auf. Er liegt mittig zwischen den beiden Garagenreihen. Der Anlage 3 sind Fotos des Baggerschurfes 2 zu entnehmen.

Die Mischprobe MP 2 aus dem Baggerschurf 2 setzt sich ähnlich wie die Probe MP 1 aus Oberboden, Sand, Bauschutt, Glasbruch, Porzellanscherben und Kabelreste zusammen. Der Anteil der mineralischen Fremdbestandteile liegt ebenfalls über 10 %. Damit kann die Probe auch als Bauschutt behandelt werden.
