# Stadt Cottbus - Neugestaltung Ostrower Platz / Briesmannstraße

Übersicht Baumbestand

Darstellung der im Baumgutachten untersuchten Bäume

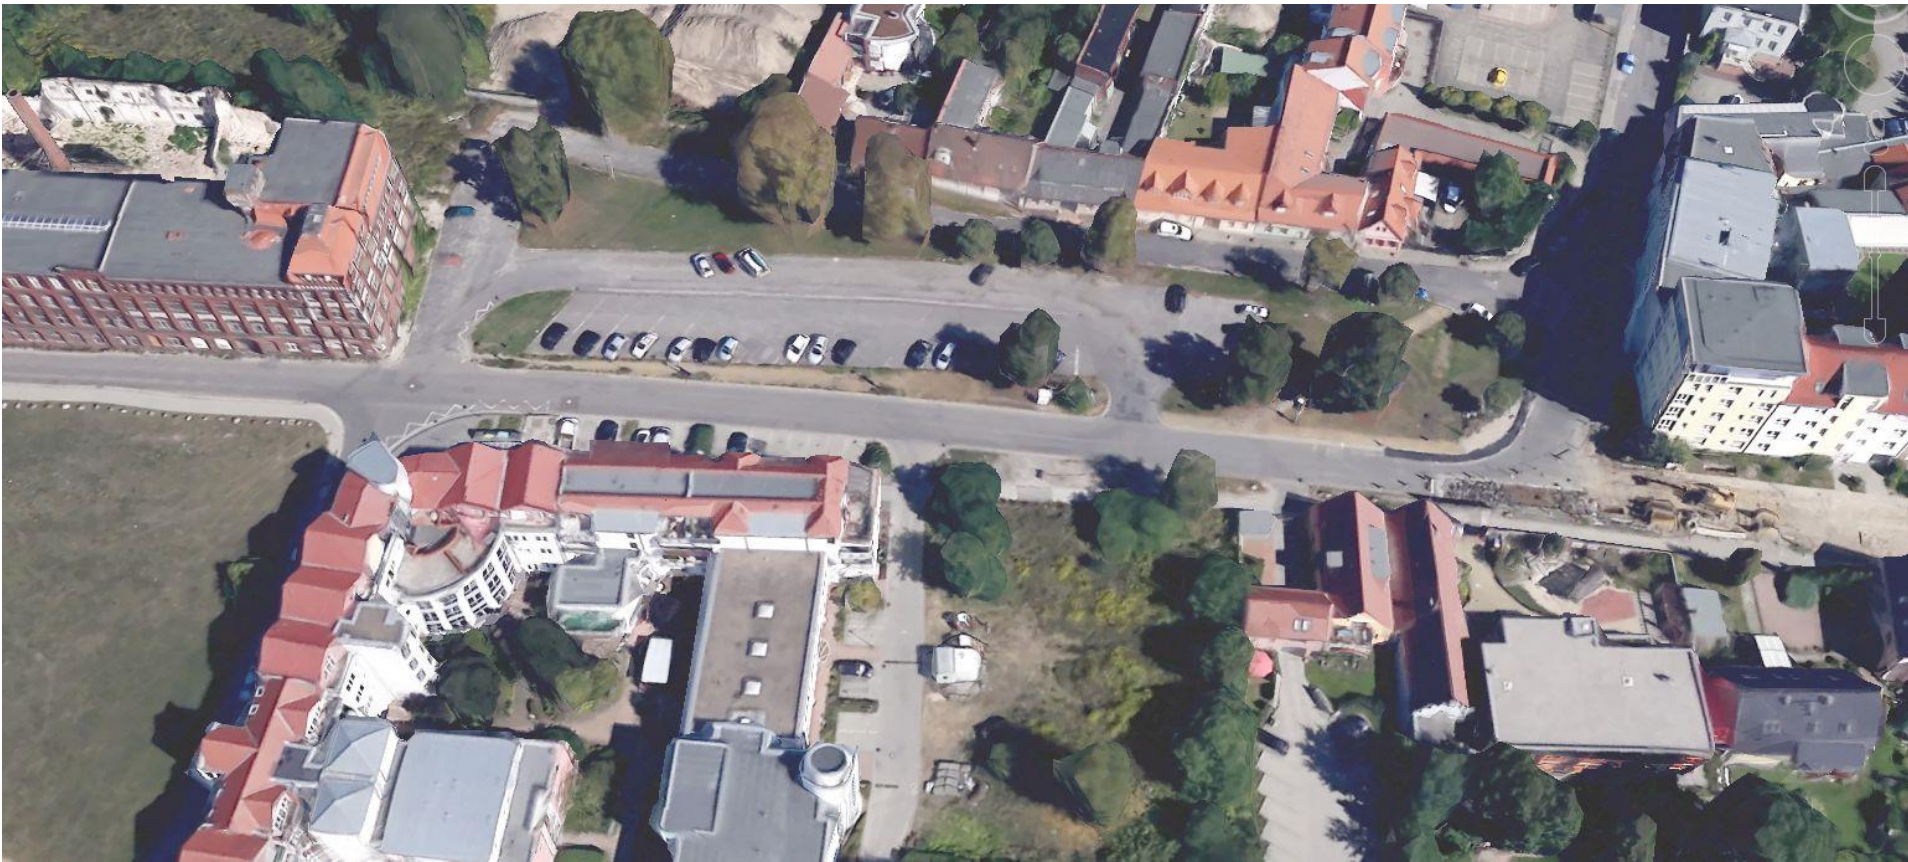
Luftbild von Süd-West

historischer Baumbestand (Rosskastanien und Winterlinden) Unterschutzstellung 1982, da stadtbildprägend Baumbestand 2002 wurde der Status aufgehoben, da der Baumbestand durch Verkehrssicherungsmaßnahmen stark dezimiert war

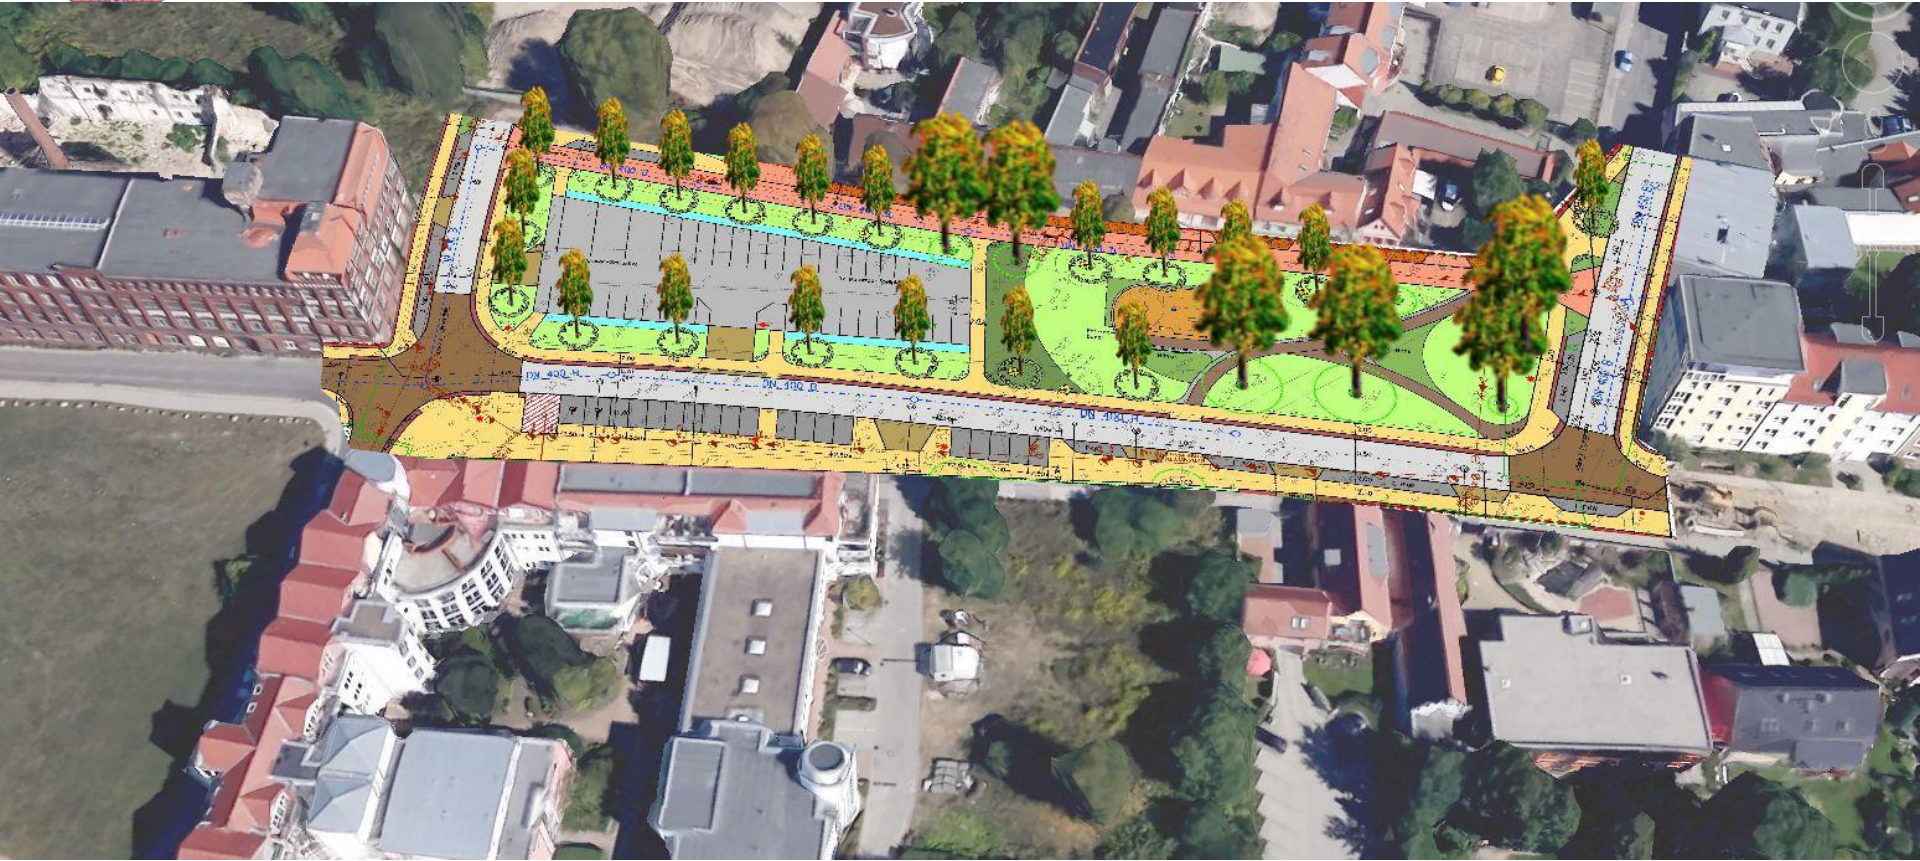
- Ausbau Briesmannstraße u. Ostrower Platz/ Umgestaltung und Erneuerung der Flächen über STU 2/3 Förderung
- Verknüpfung funktionaler Anforderung Erschließung, des Aufenthaltes, der Begrünung sowie der Unterbringung des ruhenden Verkehrs / der Platz ist das Bindeglied zwischen der Altstadt und dem Spreegebiet

Zwei Funktionsbereiche: Parkplatz und Aufenthalt, auch für Kinder integrierte Spielplatzfläche

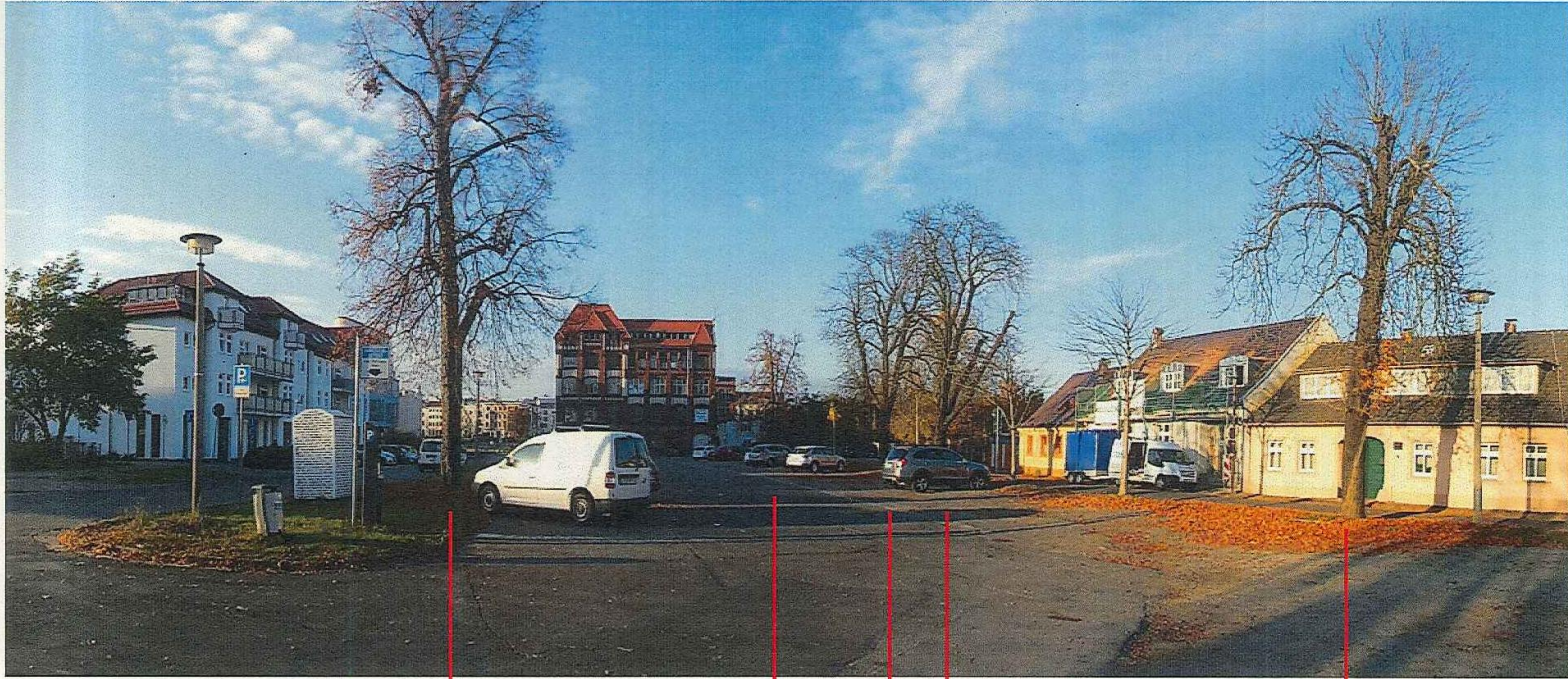
Laut Baumgutachten wurde eingeschätzt, dass die untersuchten 5 Bäume eine Lebenserwartung von 5-10 Jahren besitzen, Bäume haben viele Vorschäden, weitere größere Schnittmaßnahmen sind zur Verkehrssicherheit notwendig  
ein typischer Habitus ist jetzt schon nicht mehr gegeben

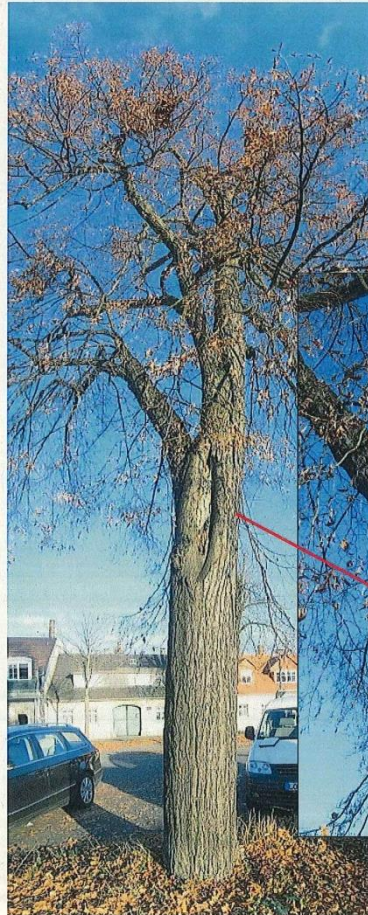
Ansicht von S

**Zeichen, dass Bäume nicht gesund sind:**  
starker Fruchtansatz  
sehr lückige Krone  
großflächige Fäule (Astabbruch)  
Astabbruchgefahr durch Zwiesel

großflächige Fäule,  
vermutlich durch  
früheren Astausbruch

**Baum Nr. 4 Linde**  
Lebenserwartung 5-10 Jahre

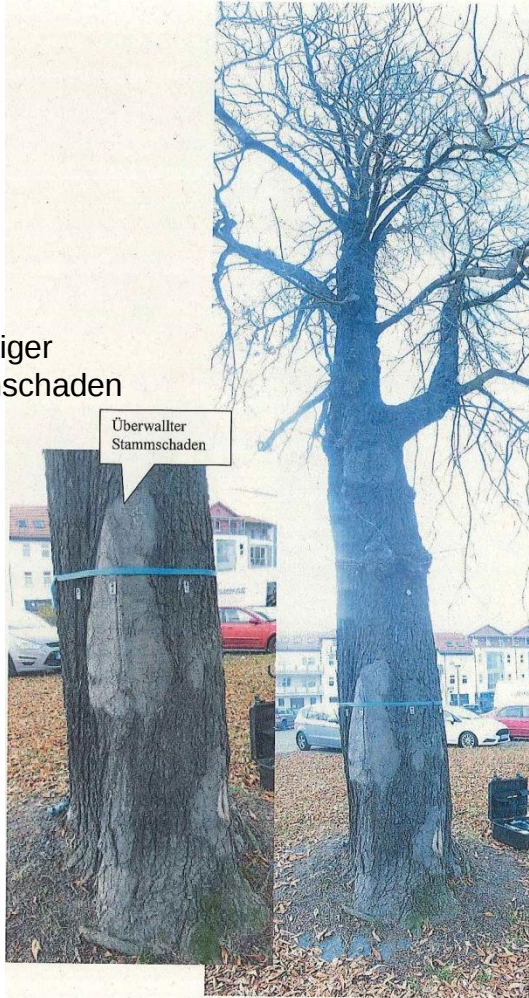
Ansicht von NO

Gewaltiger  
Stammschaden

**Baum Nr. 6 Rosskastanie**  
Lebenserwartung 5-10 Jahre

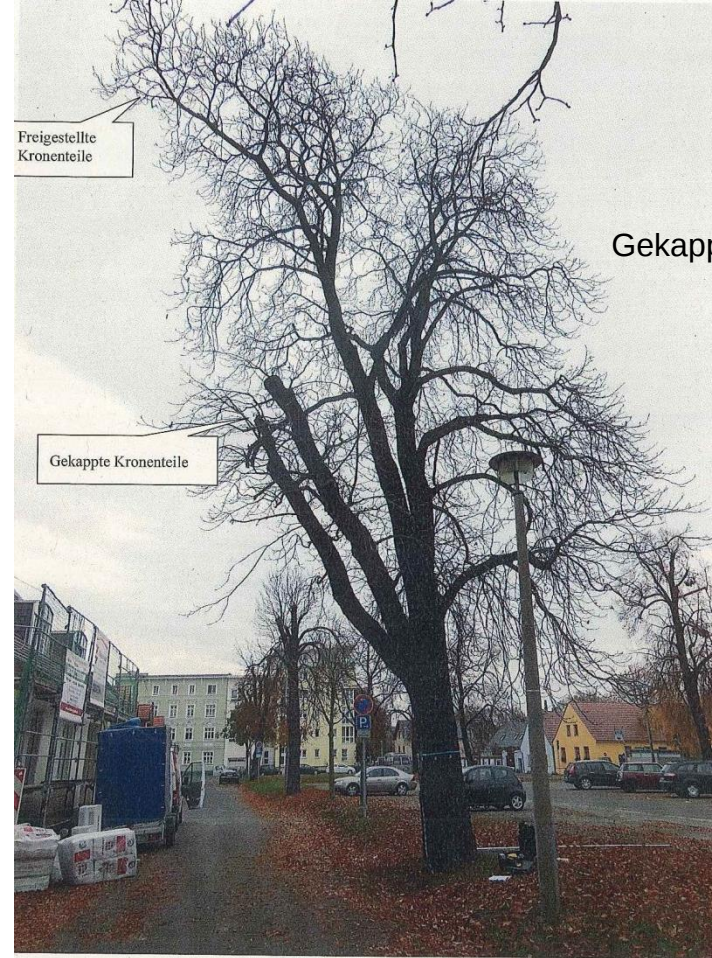
Ansicht von NW

**Baum Nr. 8 Rosskastanie**  
Lebenserwartung < 5 Jahre

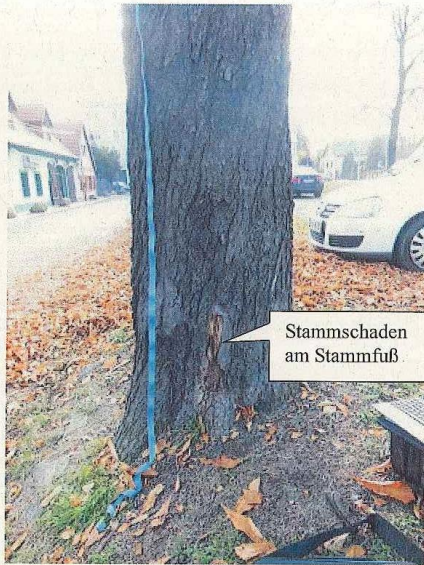
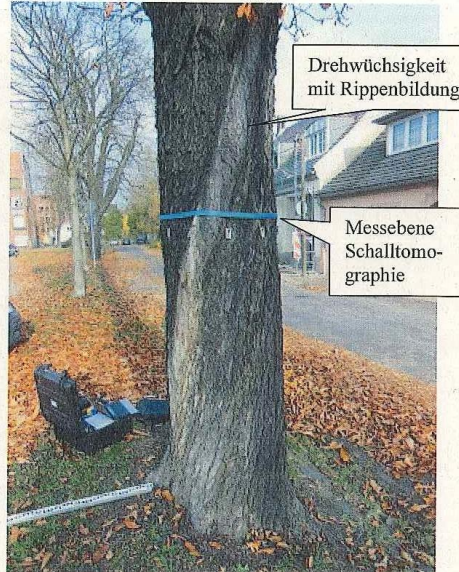
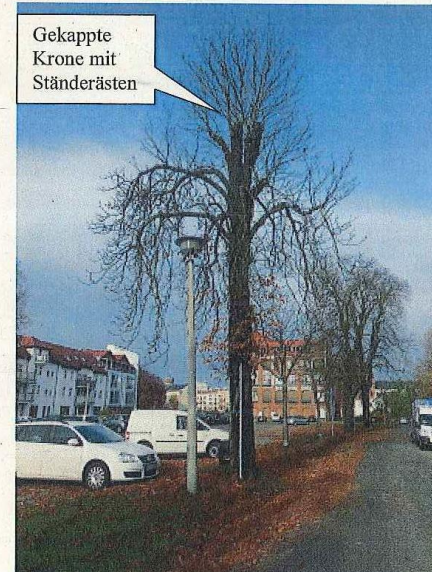
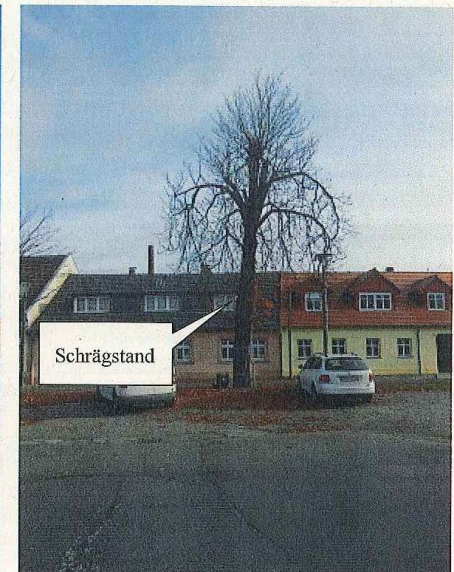
Baum Nr.11

**Baum Nr. 11 Rosskastanie**  
**Lebenserwartung < 5 Jahre**
