# Unterhaltung des Grabenssystems Schmellwitz

**Umweltausschuss 14.03.2017**

## Sanierungskonzeption Gewässersystem Schmellwitz

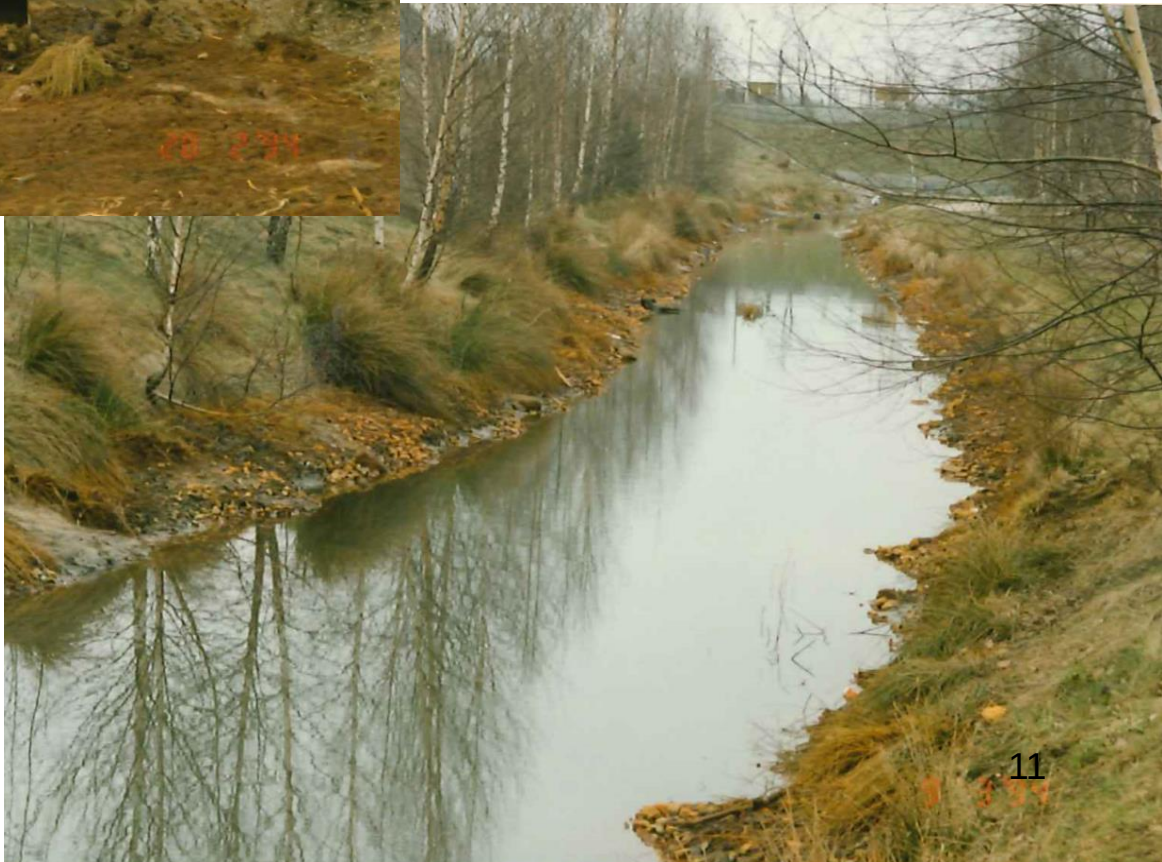
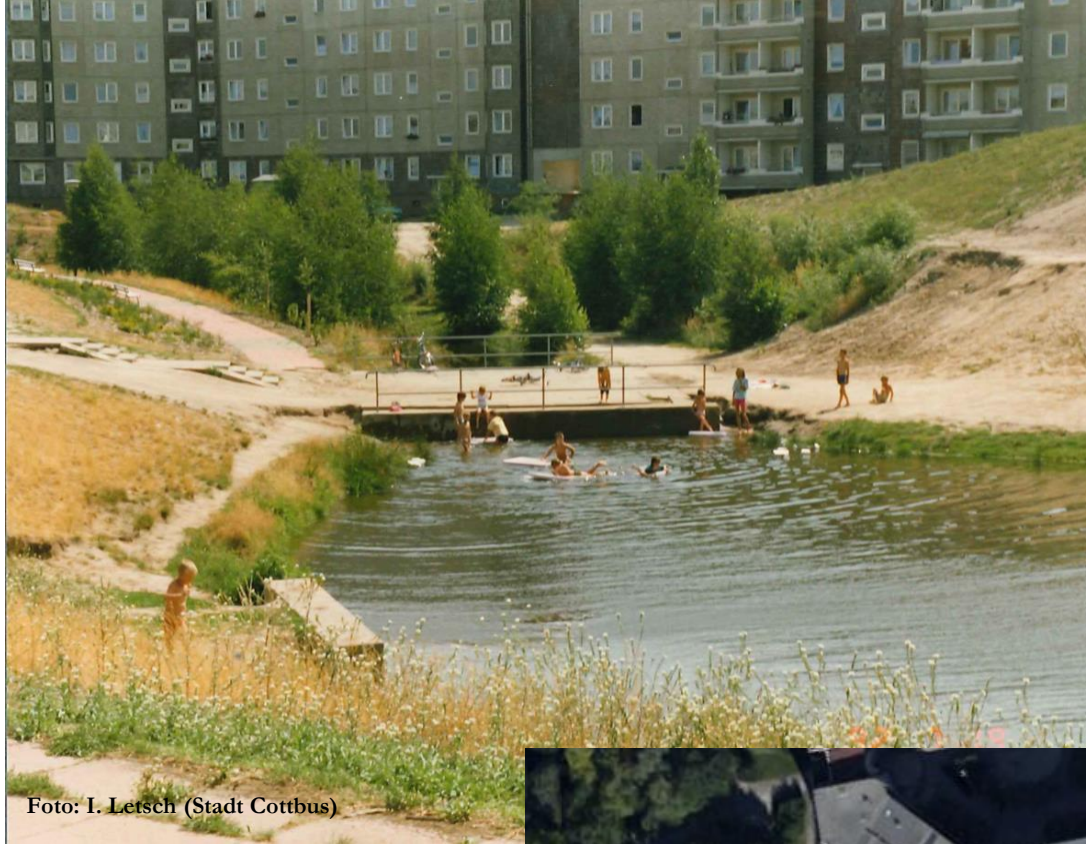
**Aufweitung des Schmellwitzer  
Fließes am Hopfengarten  
1992 und heute**

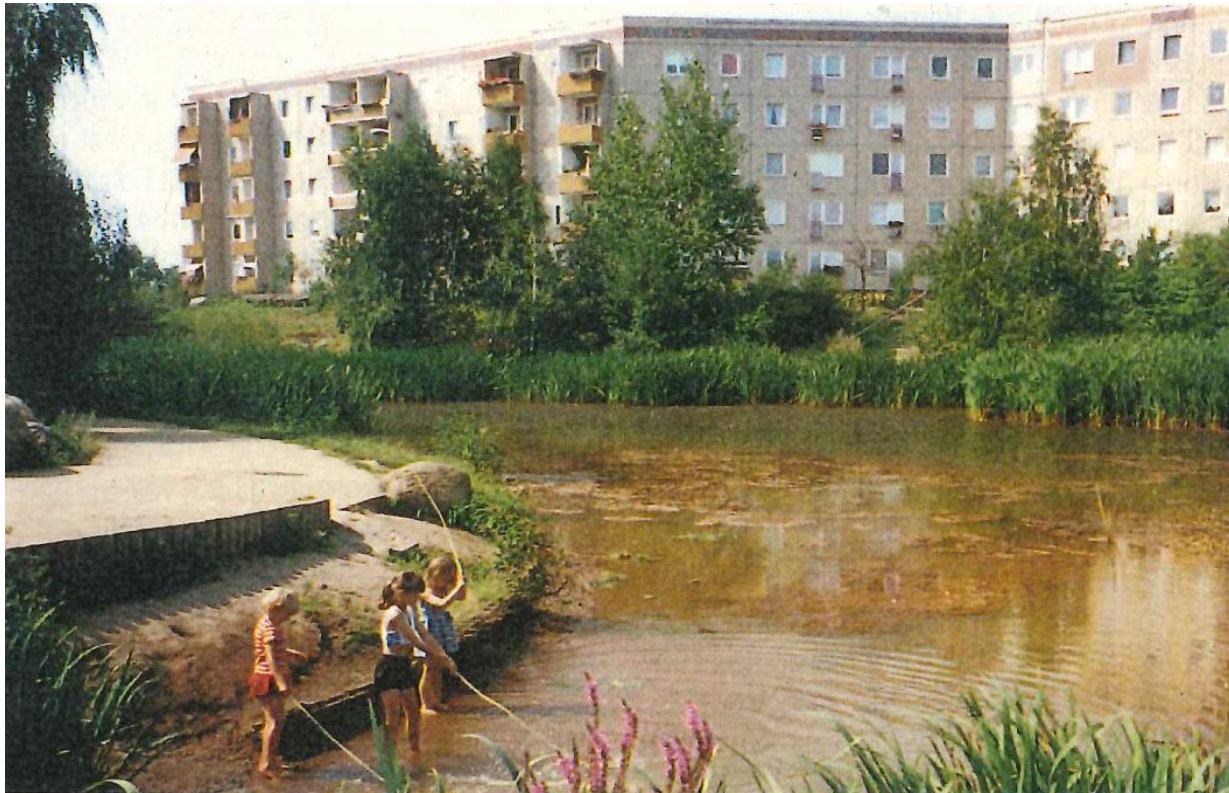
**Abb. 2: Fehlender Spreewasserzufluß führte im Sommer 1998 zu einer deutlich sichtbaren Verockerung.**

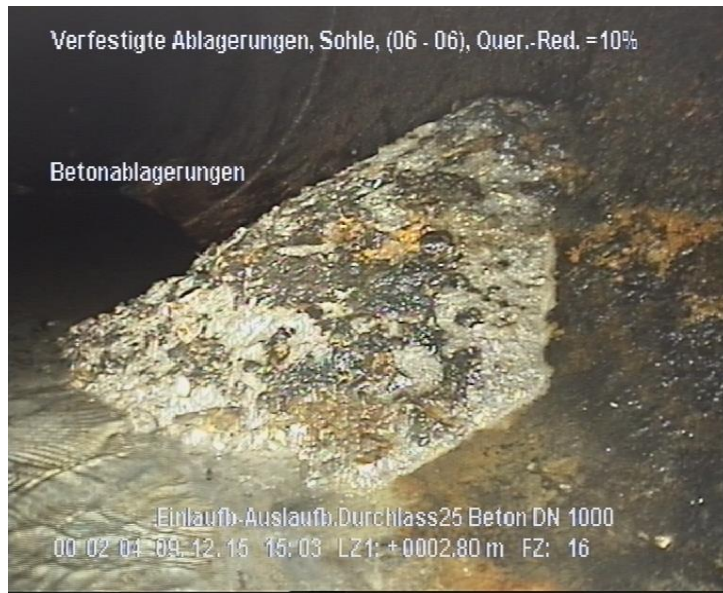
- Bauwerke sind zahlreiche Wurzeleinwüchse, verfestigte Ablagerungen und reinragende Dichtungen beschädigt
- Folgen: Verminderung der hydraulischen Leistungsfähigkeit

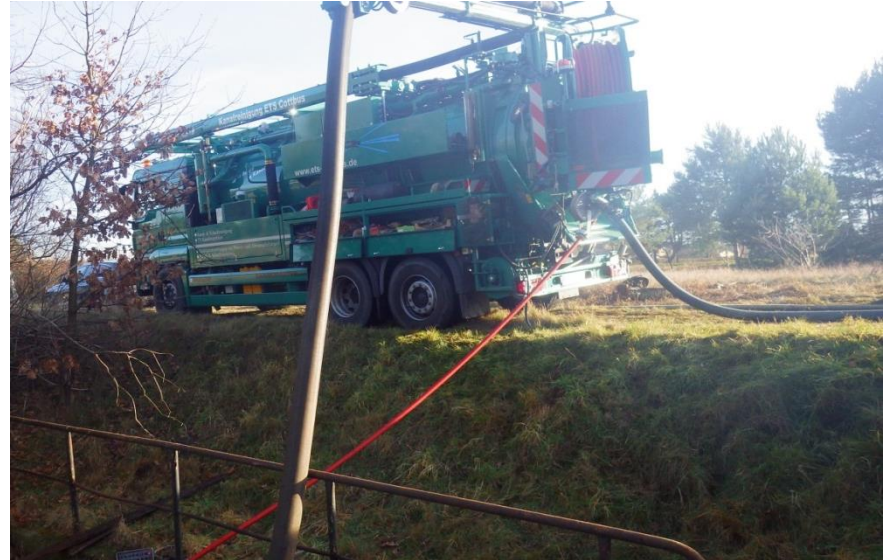
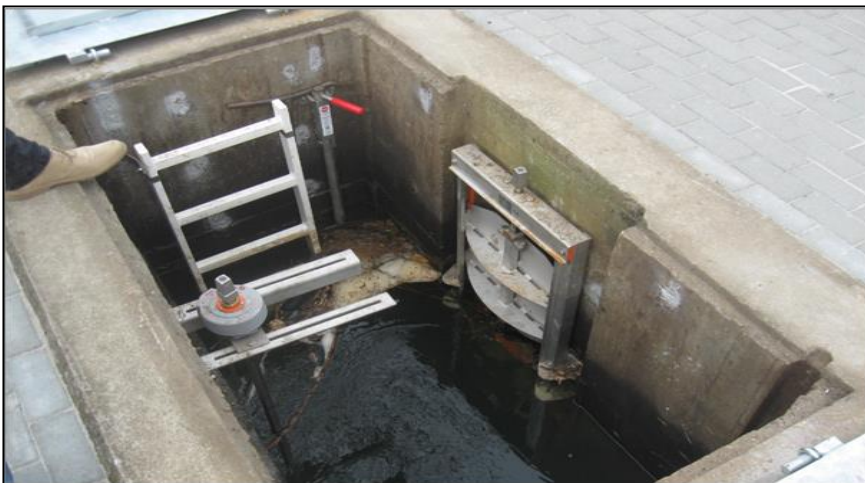
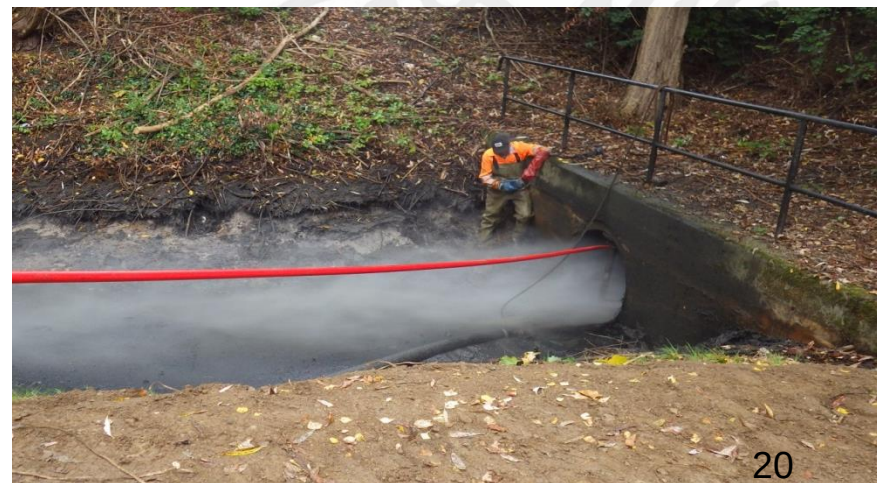
- Sanierung des Verteilerbauwerkes (03/2015)
- Spülung der Durchlässe (09-12/2015)

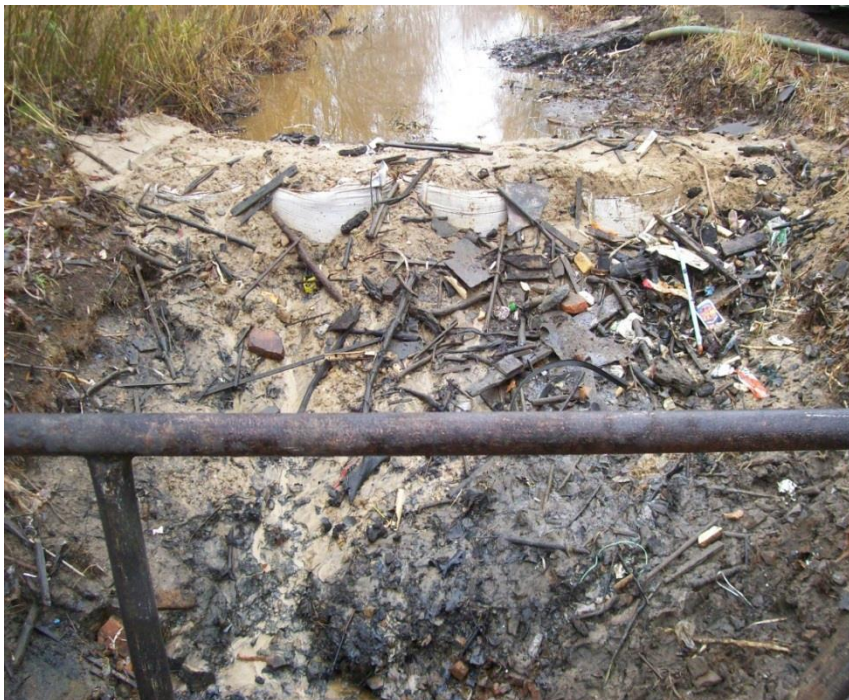
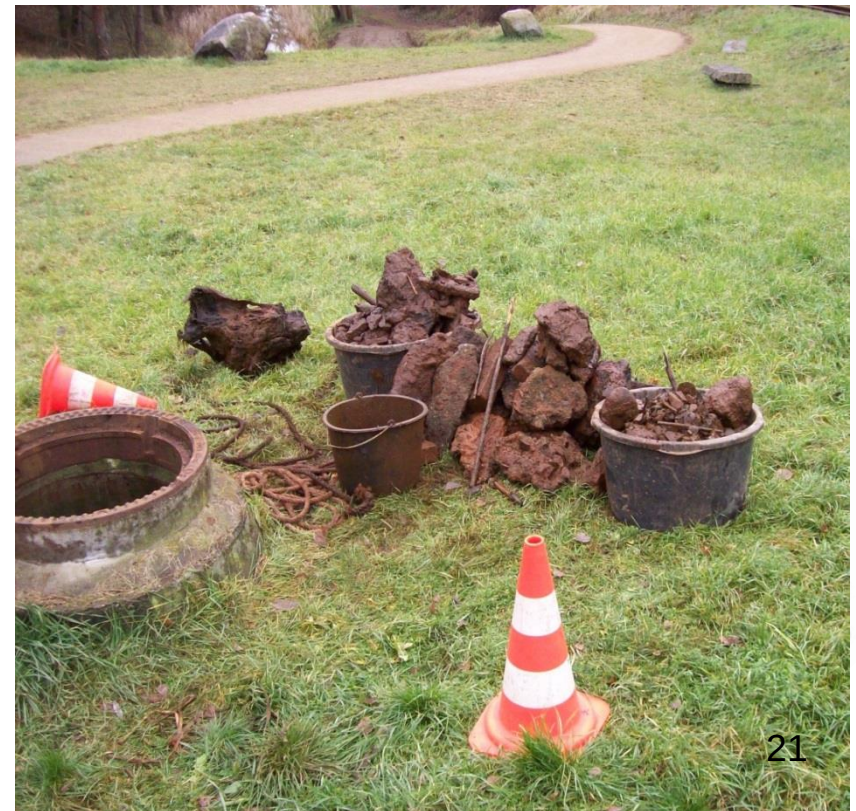
- Spülung der Durchlässe/Schächte (09-12/2015)

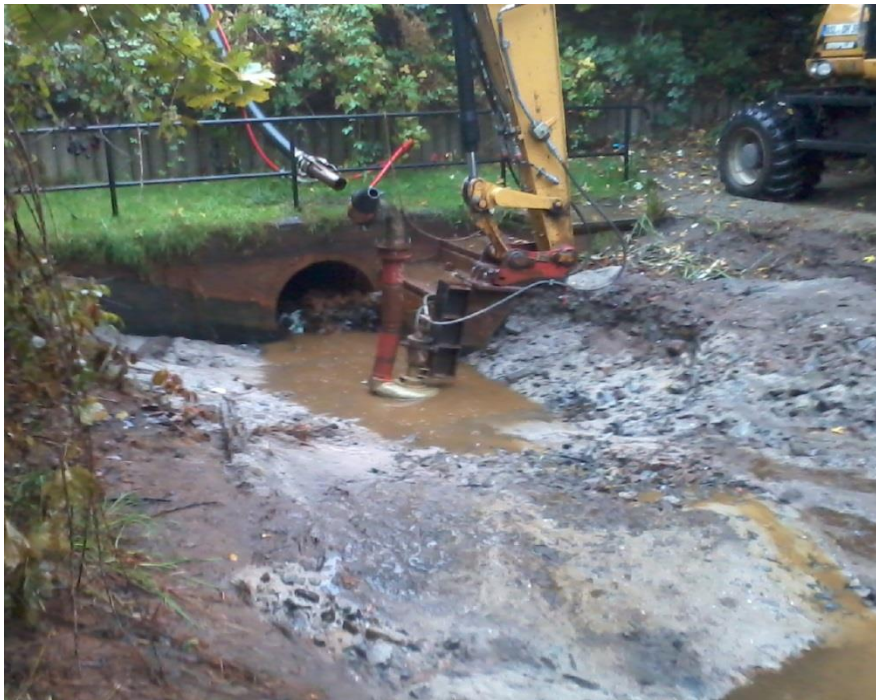
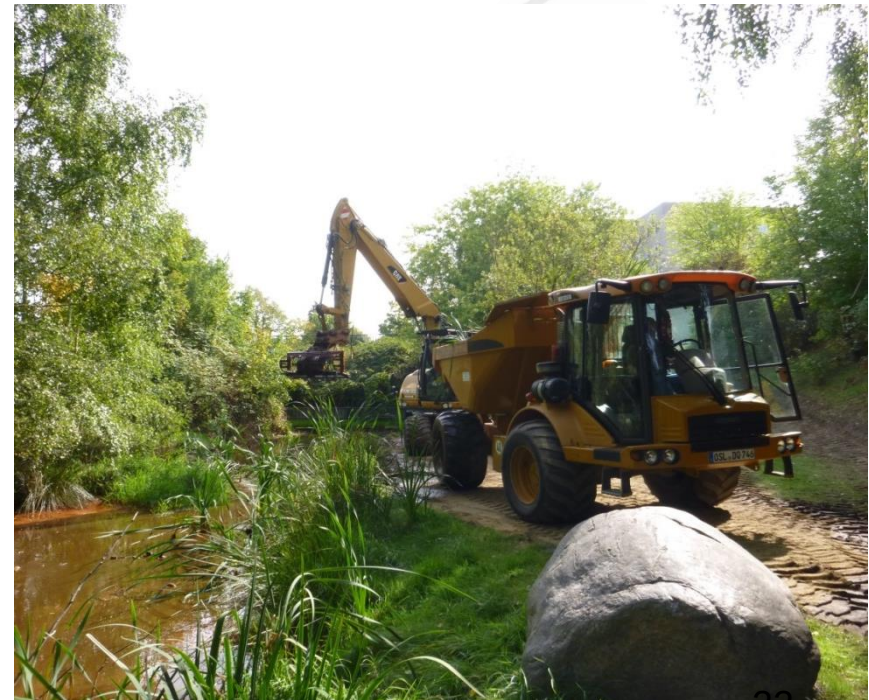
- Verbesserung der Leistungsfähigkeit durch eine Entschlammung des gesamten Grabensystems Schmellwitz (ca. 15.000 m<sup>3</sup> Schlamm)

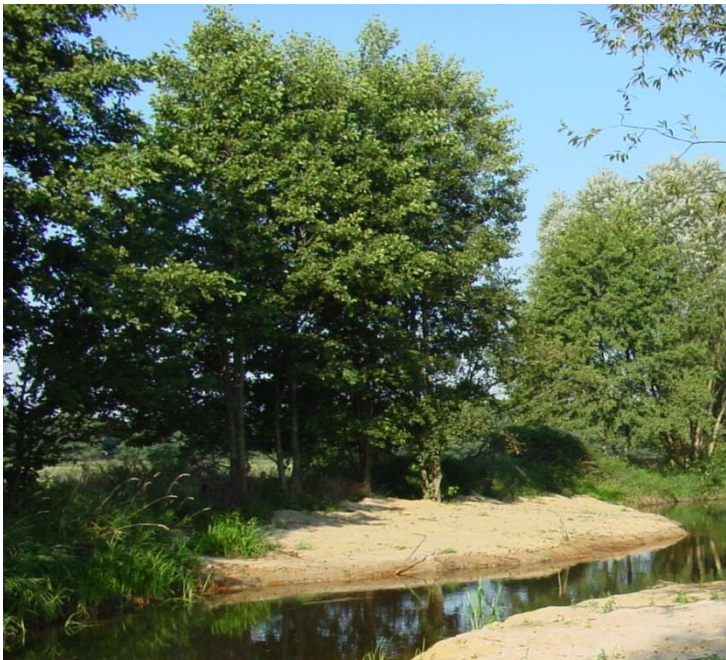
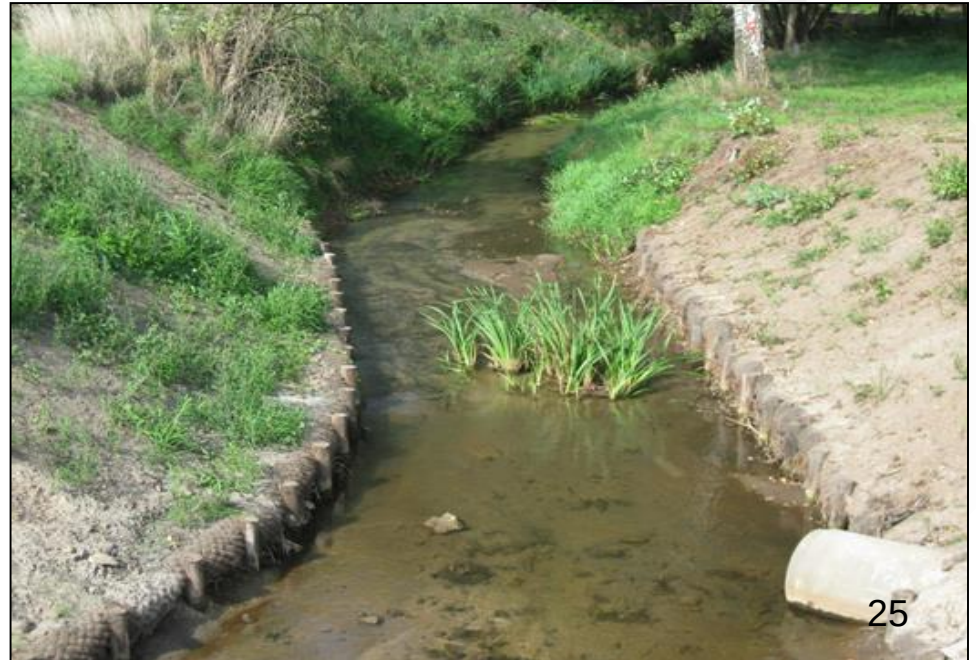
- Eintrag von Sohlsubstrat auf die Gewässersohle (z.B. Kies-Sand 20/63)
- Einbau von Faschinen
- Steigerung der Fließgeschwindigkeiten und Schleppspannungen
- Verhinderung / Minimierung einer erneuten Verschlammung

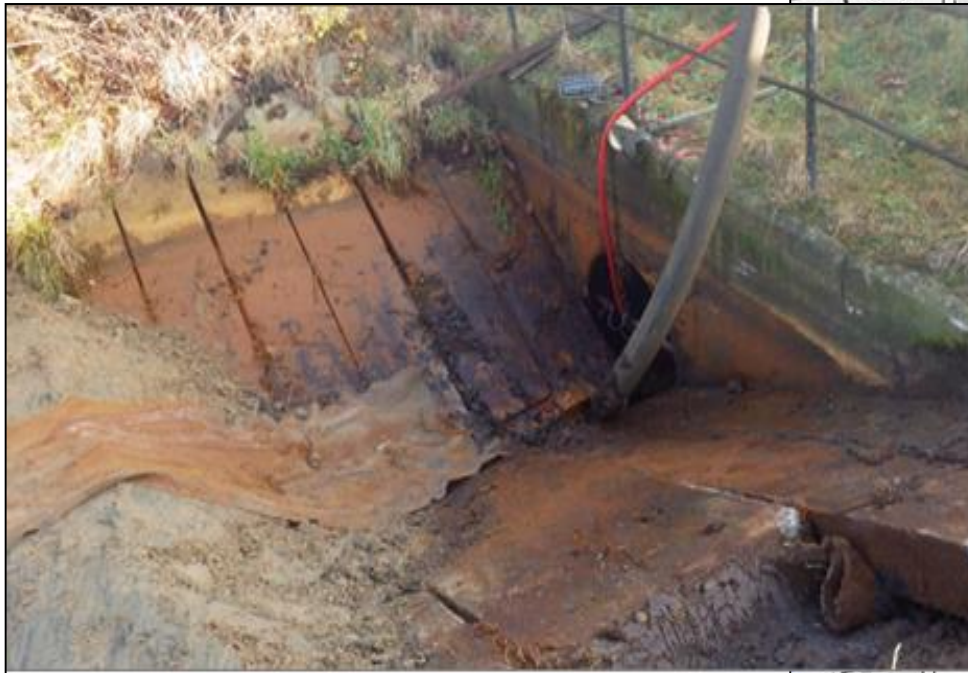
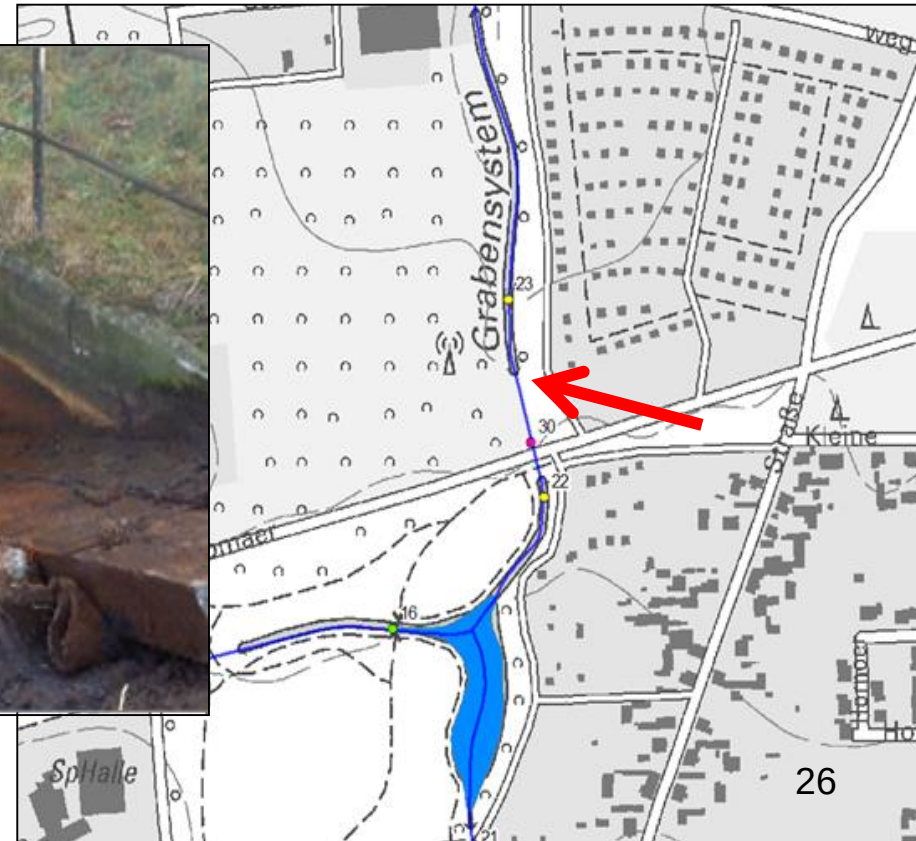
### Rückbau Betonplatten (Stat.-km 1+375)

- Herstellung einer freien Vorflut
- Sohlsicherung mittels Wasserbausteinen

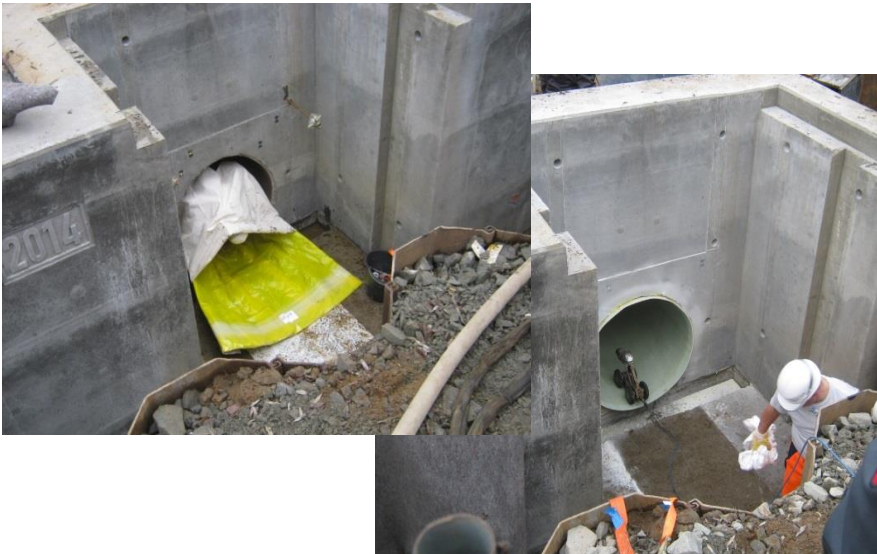
- Einteilung der Durchlässe in Zustandsklassen → kurzfristige Sanierung des Rohrdurchlasses 15
- Evtl. Rückbau von weiteren RDL
- Sanierung mittels Schlauchliningverfahren bzw. Mörtelbeschichtung

➤ ZK 0 = 1 Bauwerk

➤ ZK 1 = 20 Bauwerke

➤ ZK 3 = 6 Bauwerke

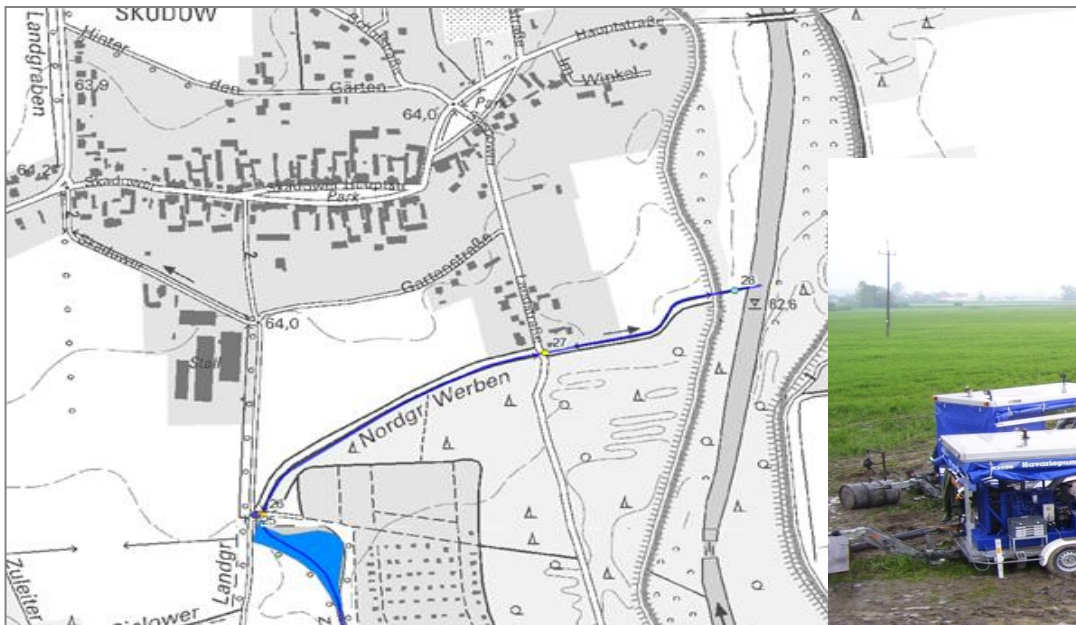
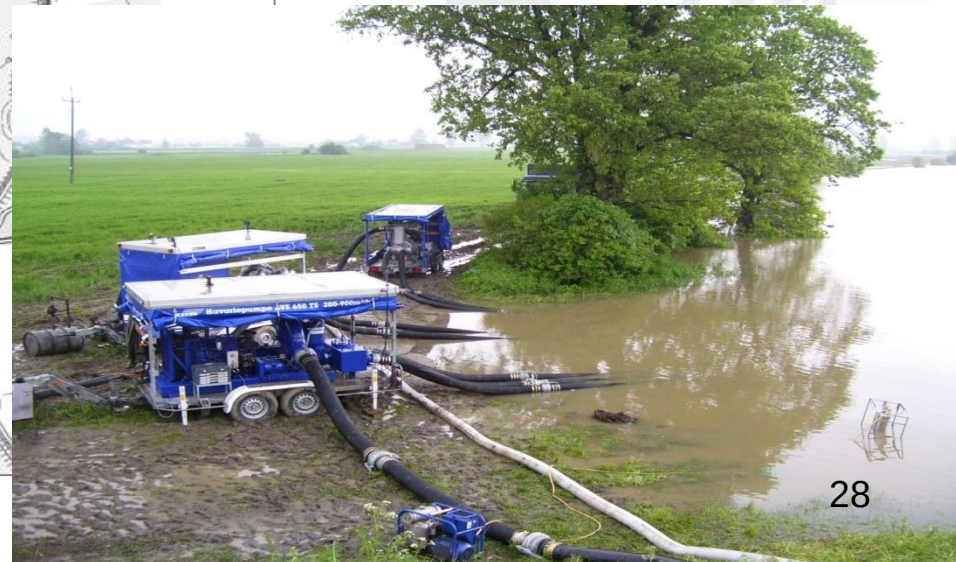
- Vorhalten eines mobilen Schöpfwerkes sofern keine Vorflut zur Spree gegeben ist (erhöhte Spreewasserstände)
- Gewährleistung einer freien Vorflut auch bei witterungsbedingter erhöhten Wasserführung (Abstimmung zwischen Stadt und Vorteilshabenden erforderlich)
