Stadt Cottbus - Ausbau der Karl-Liebknecht-Straße von Friedrich-Hebbel-Str. bis Friedrich-Engels-Str.

Gegenstand der Planung:

- Abschnitt von östlich F.-Hebbel-Straße bis westlich F.-Engels-Straße außerhalb der Knoten
- die Knotenpunkte F.-Hebbel-Str., Mittlerer Ring u. F.-Engelsstraße wurden im Zuge des Ausbaus der angrenzenden Abschnitte bereits ausgebaut
- Planung umfasst 2 Teilbereiche
Ausbau der Fahrbahn, Parktaschen, Gehwege, Zufahrten, Pflanzung von Bäumen, Errichtung einer geschlossenen Regenwasserableitung, Verbesserung an der vorh. LSA, Erneuerung der Straßenbeleuchtung

- Ausbau der Karl-Liebknecht-Straße zwischen Friedrich-Hebbel-Straße und Friedrich-Engels Straße 2016
- Bauherr Stadtverwaltung Cottbus
- Verkehrsplaner: DEGAT Planungsgesellschaft mbH, Cottbus
- Umweltgutachter: Subatzus & Bringmann mbH, Großräschen, OT Dörrwalde

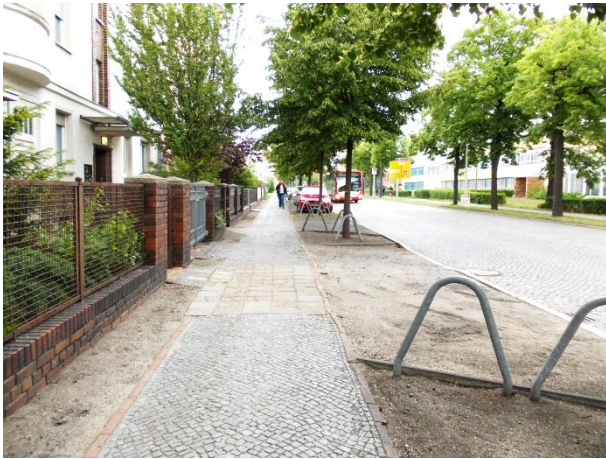
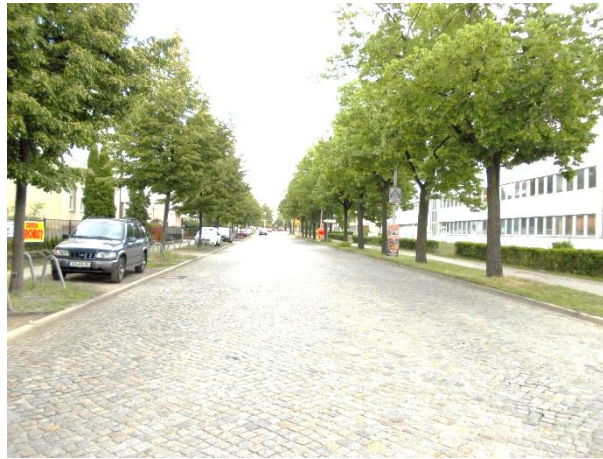
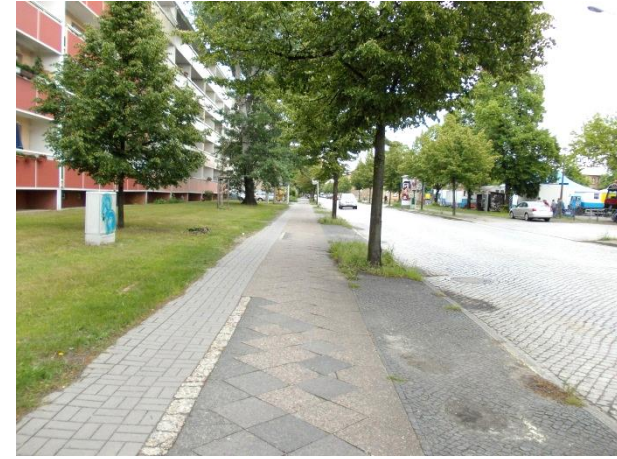
derzeitig: schlechter Straßen- u. Gehwegzustand, starke Absenkungen und Verwerfungen, starke Pfützenbildung, keine ausgebauten Bushaltestellen

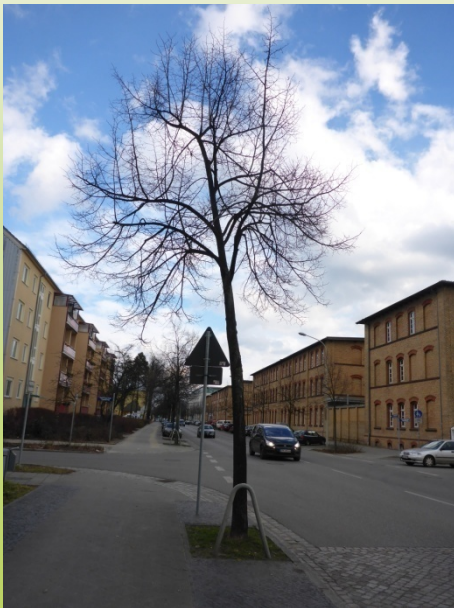
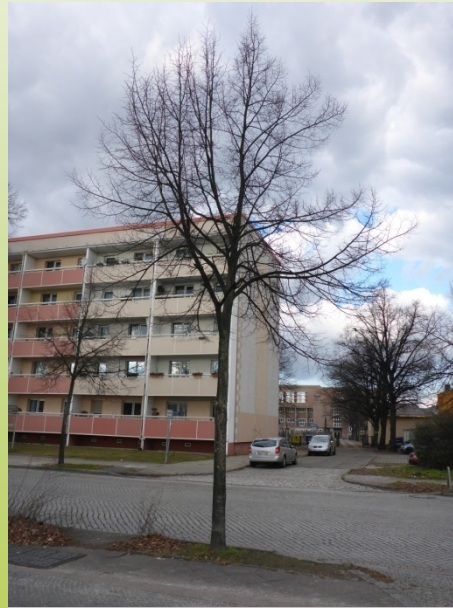
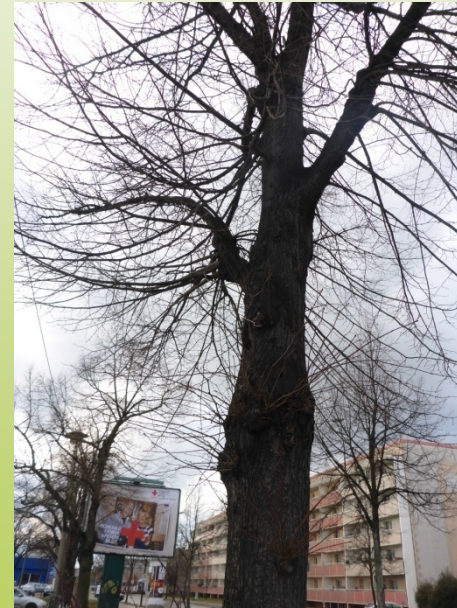
nicht geschädigt bis schwach geschädigt:

- überwiegend junge Bäume
- reibende und kreuzende Äste, Flechten, Maserknollen, Wasserreiser
- Baumumfeld eingeschränkt

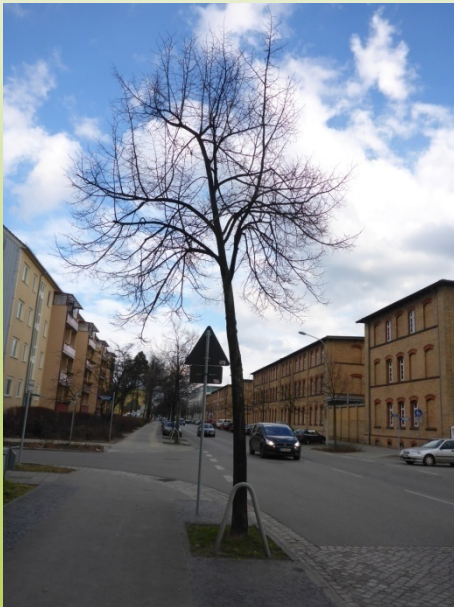
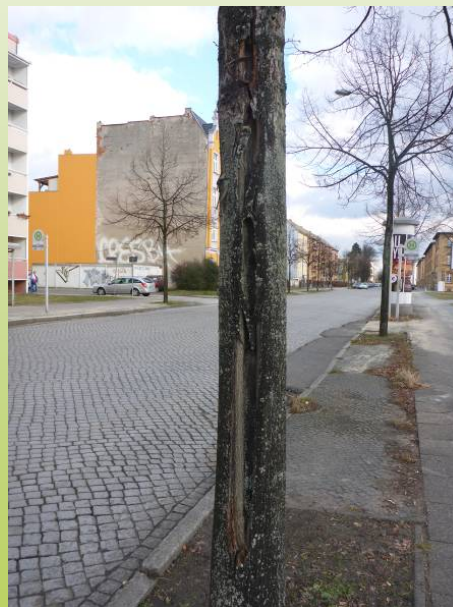
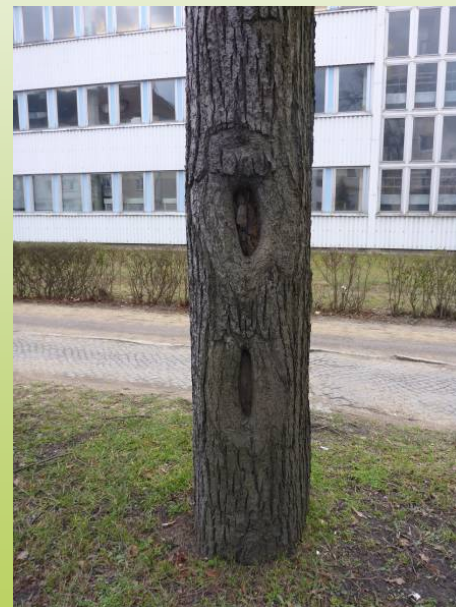
stark – sehr stark beschädigt:

- Großteil
- junge bis ältere Bäume
- V-Zwiesel, Ast-Abbruch, Totholz
- starker Flechtenbefall, Längsrisse, Anfahrschäden, Pilzbefall, u.a.
- Verkehrssicherheit nur bedingt gegeben

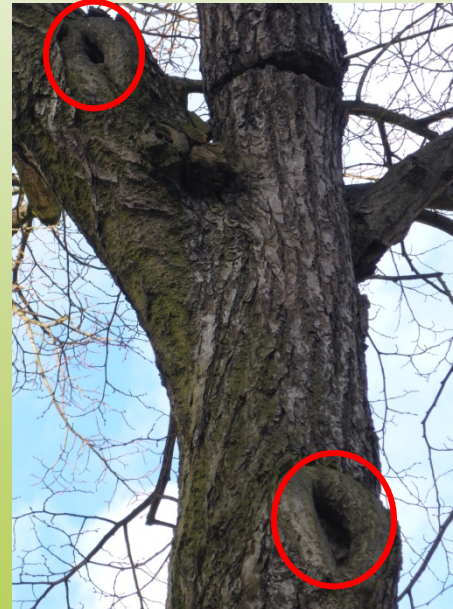
Potenzielle Habitatstrukturen:

- **7 Bäume:** Hohes Habitatpotenzial für Fledermäuse und Höhlenbrüter durch Höhlungen

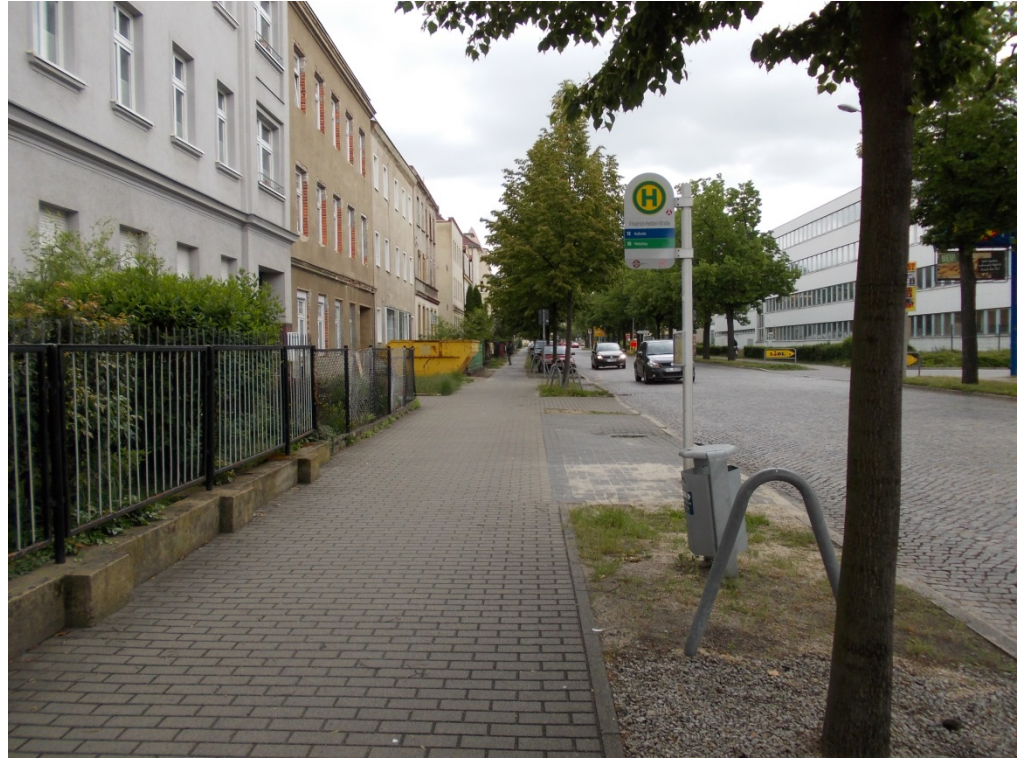
Gehweg auf der nördlichen Seite,

Bushaltestelle , hier Neubau eines Warthauses geplant

Bäume sind vital und werden erhalten

**Anordnung von Parkflächen Längsaufstellung zwischen den
Baumstandorten**

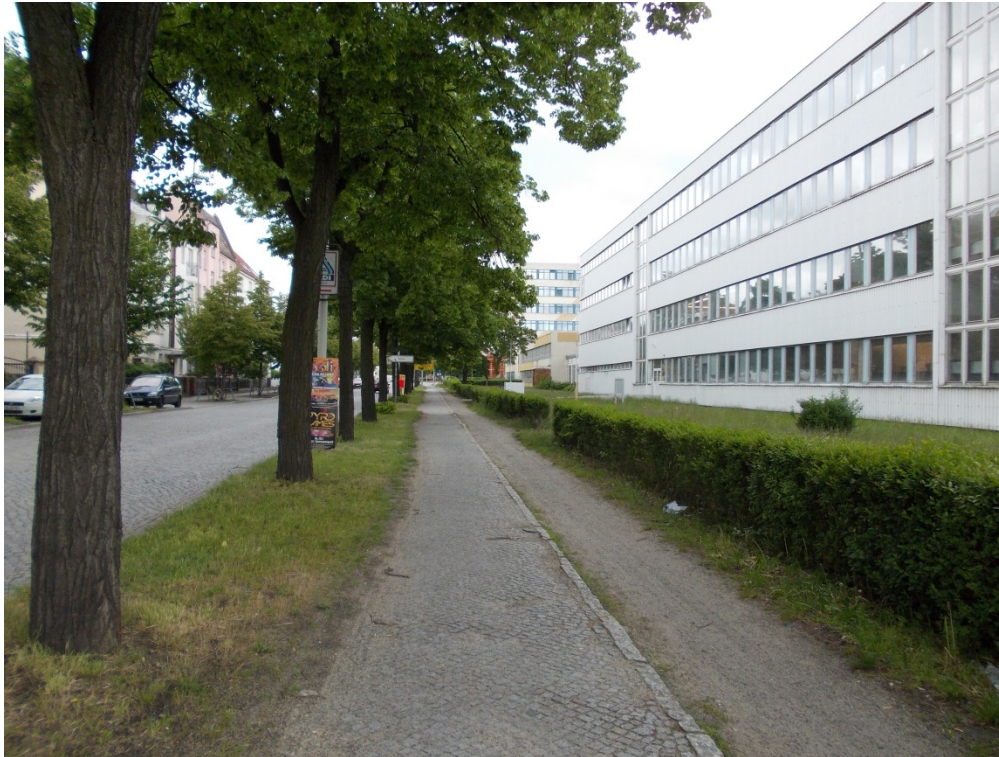
**Gehweg auf der Südseite (RAW) ,
Gehweg wird nach links an die Fahrbahn verschoben
Bäume haben geringe Lebenserwartung , werden gefällt und
rechts vom Gehweg neu gepflanzt**

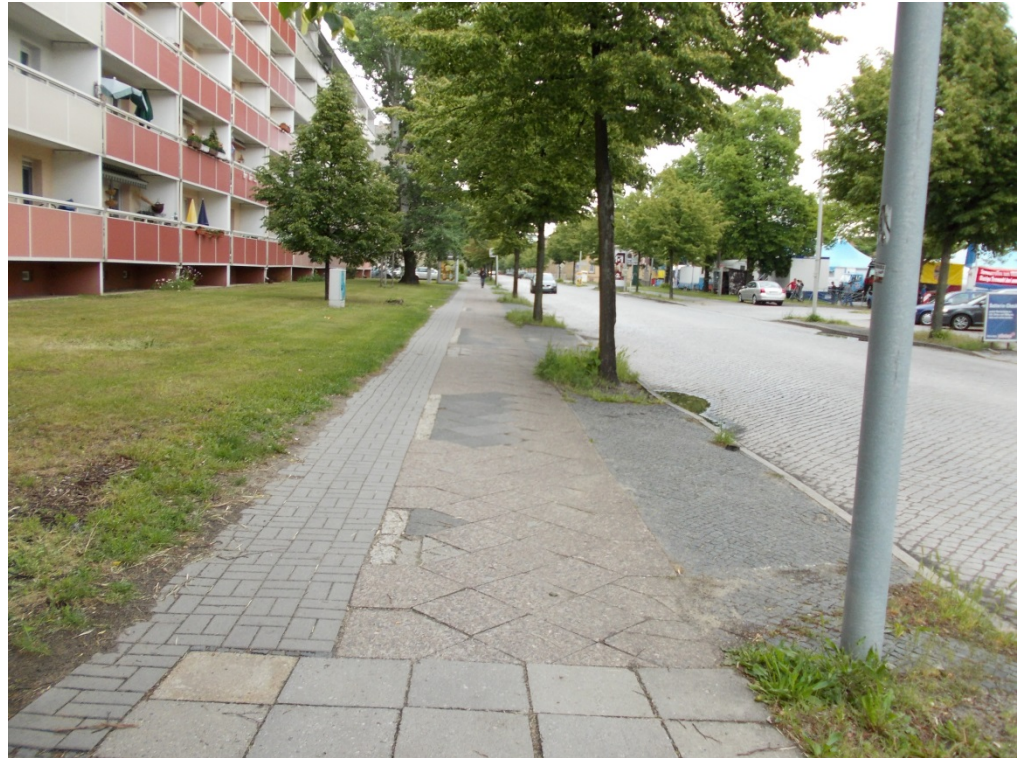
**vorh. Gehweg auf der nördlichen Seite,
Bushaltestelle für den Schülerverkehr wird ausgebaut
Bäume sind vital und werden erhalten**

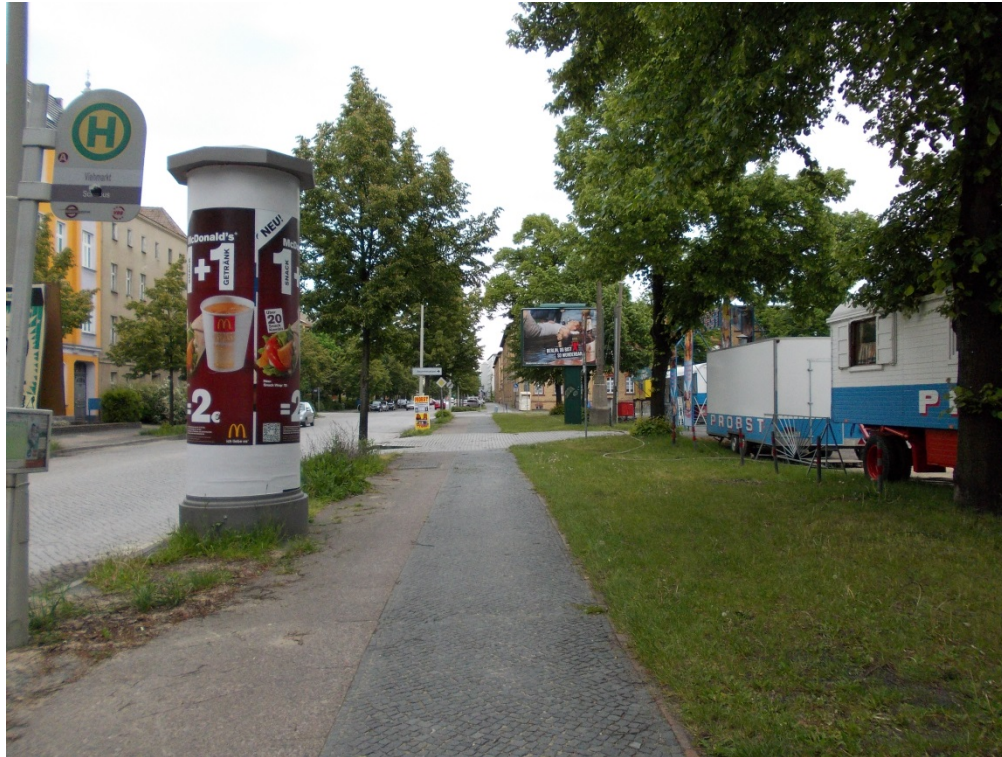
vorh. Gehweg auf der Südseite Viehmarkt

neuer Gehweg wird etwas weiter nach rechts verschoben

die wenigen Bäume haben eine geringe Lebenserwartung , werden gefällt und neue gepflanzt, vorhandene Großbäume des Viehmarktes erhalten Wurzelschutz
