# FLUTUNGSVERLAUF COTTBUSER OSTSEE

Zwischenfazit November 2019

# Flutungsbeginn im Trockenjahr 2019

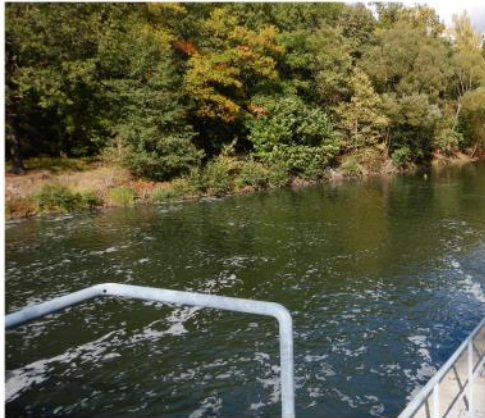
Die Spree rauscht am Kiebuscher Wehr. Trotz der Regenfälle ist das Wasserdéfizit im Einzugsgebiet des Flusses zu groß.  
© Foto: Michael Hebig/Michael Hebig

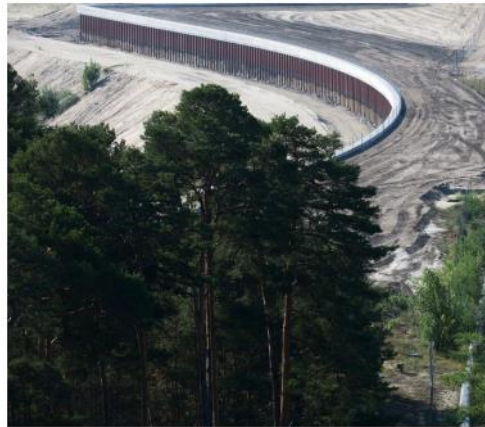
Die Kaimauer ist das erste Bauwerk für das neue Hafenquartier am Cottbuser Ostsee. Archivfoto: Michael Hebig  
© Foto: Michael Hebig

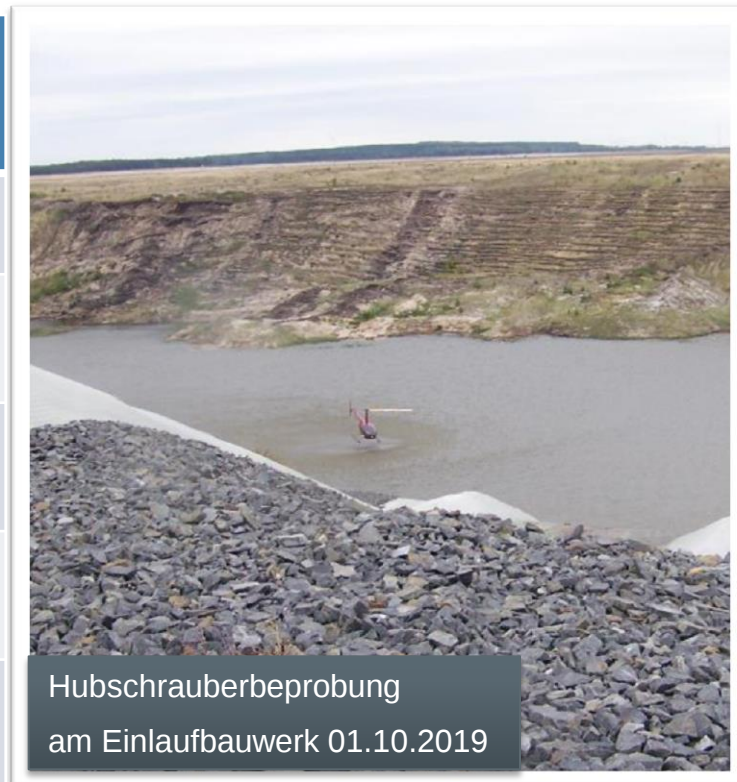
Hubschrauberprobung  
am Einlaufbauwerk 01.10.2019
