Technologie- und Industriepark (TIP) Cottbus ehemaliger Flugplatz Cottbus

Dokumentation

Abfalltechnische und altlastenspezifische Begleitung der Kampfmittelberäumung und der Rückbaumaßnahmen 2009

Welzow, den 14.12.2010

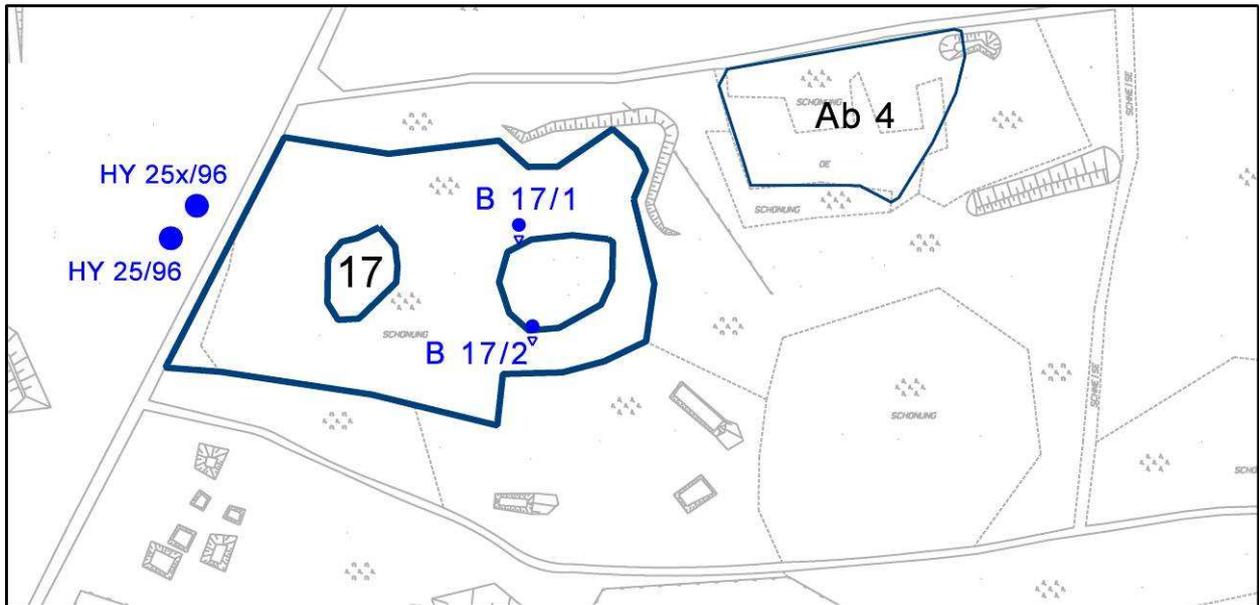
Abbildung 1: KVF 17 – Wilde Deponie W vor Munitionsberäumung 2009

Bewertung:	Lokale Kontaminationen sind im Boden (PAK) im Bereich der verfüllten Abgrabung nachgewiesen. Ein lokaler Eintrag mit erhöhten Stoffkonzentrationen ins Schutzgut Grundwasser wurde bisher nicht nachgewiesen.
Einstufung:	Kontaminationsfläche (KF)

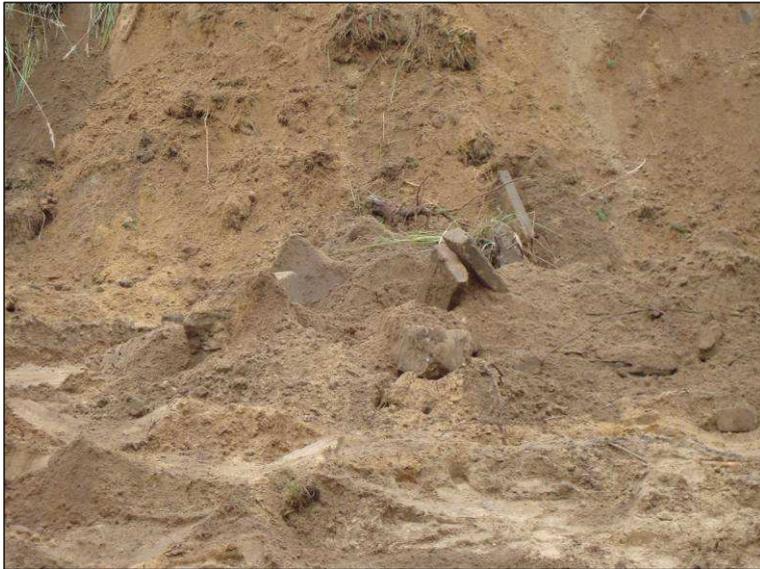
Verkippte Betonelemente (vorrangig Kabeldecksteine) in der östlichen Abgrabungsfläche innerhalb der KVF 17 (mutmaßliche Herkunft - Flugplatz)
(22.10.2009 - 11:36)
(ALV17 - 2009-10-22 - DSC00694.JPG)

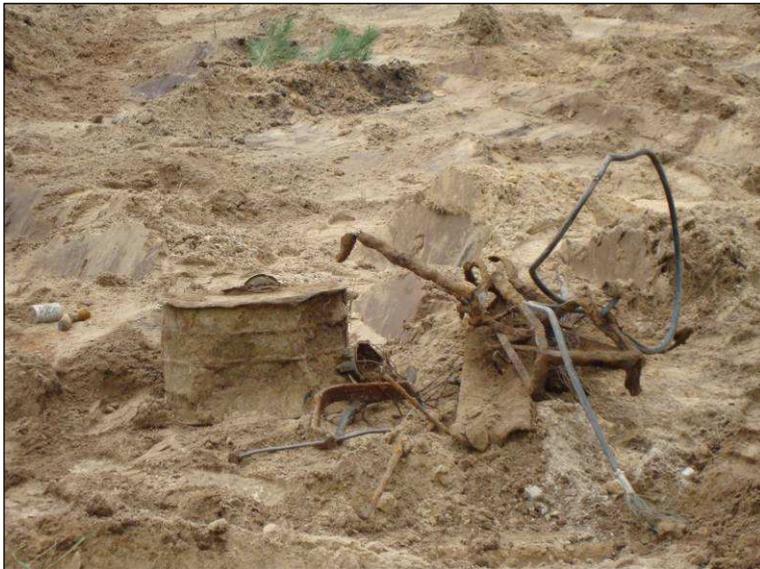
Eingelagerter Schrott in der östlichen Abgrabungsfläche innerhalb der KVF 17 (mutmaßliche Herkunft - Flugplatz)
(22.10.2009 - 11:36)
(ALV17 - 2009-10-22 - DSC00695.JPG)

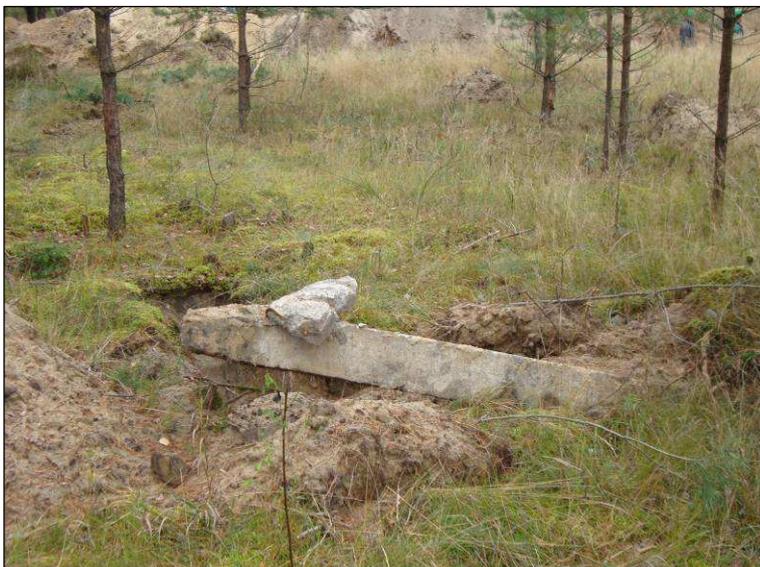
Schurf innerhalb KVF 17 mit verkippten Betonelementen (mutmaßliche Herkunft - Flugplatz)
(22.10.2009 - 11:42)
(ALV17 - 2009-10-22 - DSC00698.JPG)

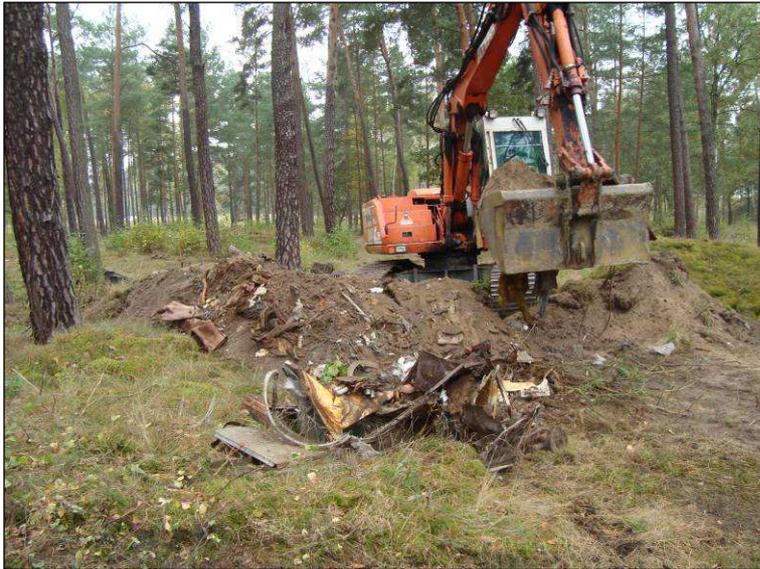
Mit Siedlungsmüll verfüllte Stellung randlich der KVF 17 (Herkunftsbe-
reich Gemeinde Zahsow oder
Sielow/ Zollhaus)

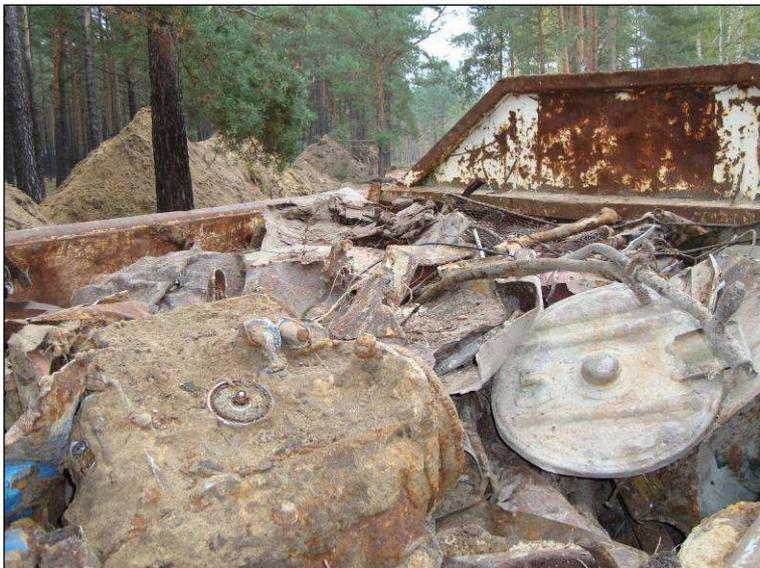
Aus der Altlastverdachtsfläche KVF
17 geborgener Zivilschrott (Her-
kunftsbereich Gemeinde Zahsow
oder Sielow/ Zollhaus)

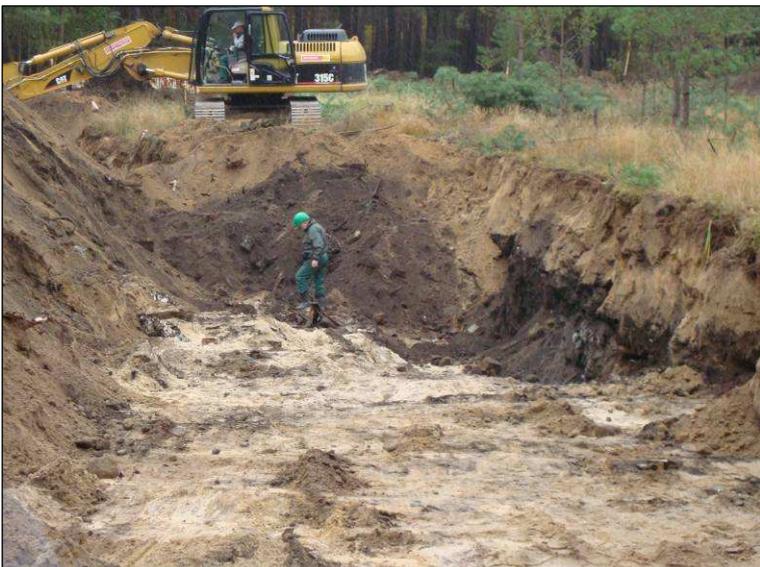
von den Seiten her zum Tiefpunkt der verfüllten Sandentnahmestelle (bei ca. 3,8 m unter GOK) einfallende Basisfläche der Altablagerungen nach der Beräumung
(27.10.2009 - 10:46)
(ALV17 - 2009-10-27 - DSC00718.JPG)

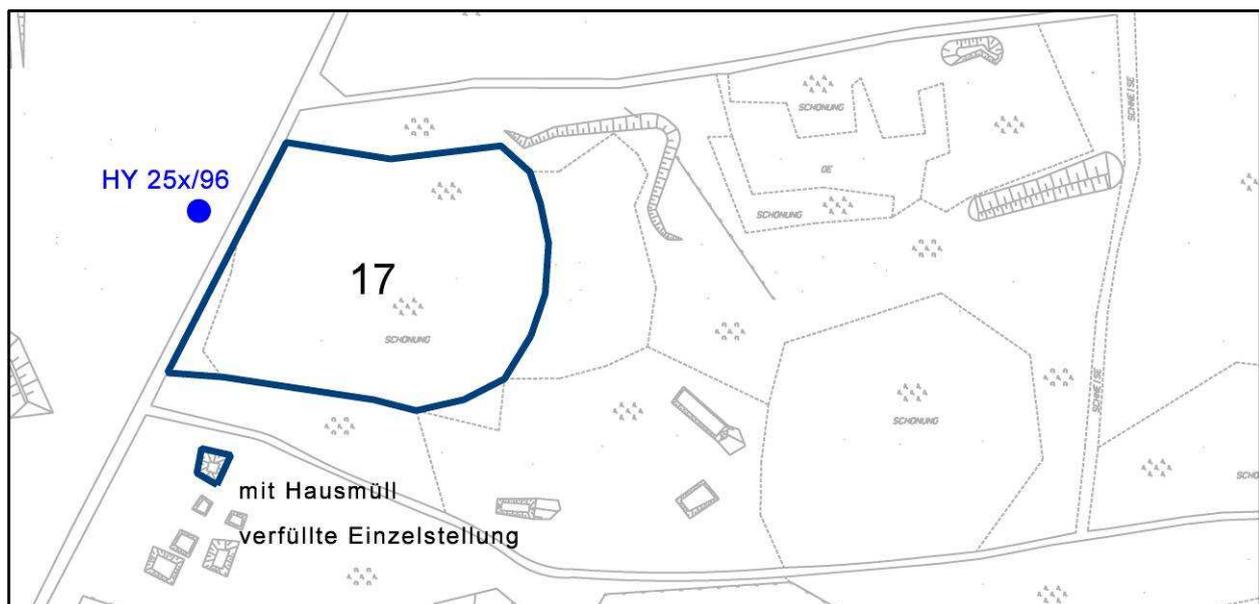
Abbildung 2: KVF 17 – Wilde Deponie W nach Munitionsberäumung 2009

Bei der betroffenen Fläche handelt es sich um ca. 4.000 m² mit ca. 8.000 m³ verkippter Abfälle (siehe Abbildung 2).

Lage:	im nordwestlichen Bereich des Technologie- und Industrieparks
Hochwert:	5736392
Rechtswert:	3450235
GOK :	65,4...67,5
Fläche :	80 m x 50 m
Schadstoffpotential/ Belastungspfade:	Ablagerung von ca. 8.000 m ³ Bauschutt, Bodenaushub, Straßen- aufbruch, Hausmüll und Erdaushub in ehemaliger Kiesentnahmes- telle bis ca. 3,80 m u. GOK und anschließender Überdeckung mit Bodenmaterial.
Flurabstand (GW):	3...5 m
GW-Strömungsrichtung:	-> NW
Schutzgüter:	Sickerwasser -> Boden
frühere Untersuchungen und Untersuchungser- gebnisse:	Zur Bodenuntersuchung auf SM, MKW, PCB, LCKW, BETX und PAK wurden 1996 2 KRB (B 17/1, B 17/2) geteuft. Im Zuge der Boden- untersuchungen (1996) wurden in den Auffüllungsmaterialien or- ganoleptische Wahrnehmungen (Geruch tw. faulig, jauchig) re- gistriert. Bodenbelastungen wurden oberflächennah festgestellt: erhöhte PAK-Anreicherung - 5,82 mg/kg – Z 2 TR Boden). 1996 wurden 2 Grundwassermessstellen (HY 25/96, HY 25x/96) im westlichen Abstrom installiert und Grundwasseruntersuchungen auf Anionen, SM, DOC, MKW, BETX, PCB, LCKW und PAK durchge- führt. Im Grundwasserabstrom wurden 1996 bis auf geringe Spu- ren an LCKW und PAK keine Auffälligkeiten festgestellt.

Lokal kontaminiertes Aushubmaterial innerhalb des in der Anlage 3 gekennzeichneten Bereiches der Altdeponierung im Fall von Baumaßnahmen mit Bodenaushub bis ca. 3,8 m u. GOK.

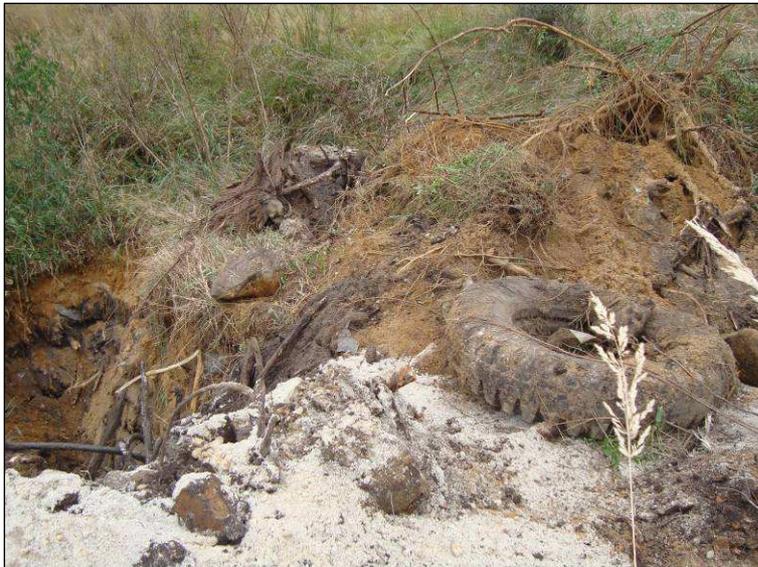
Suchschurf mit Einlagerungen von Aschen, Bauschutt und Sperrmüll

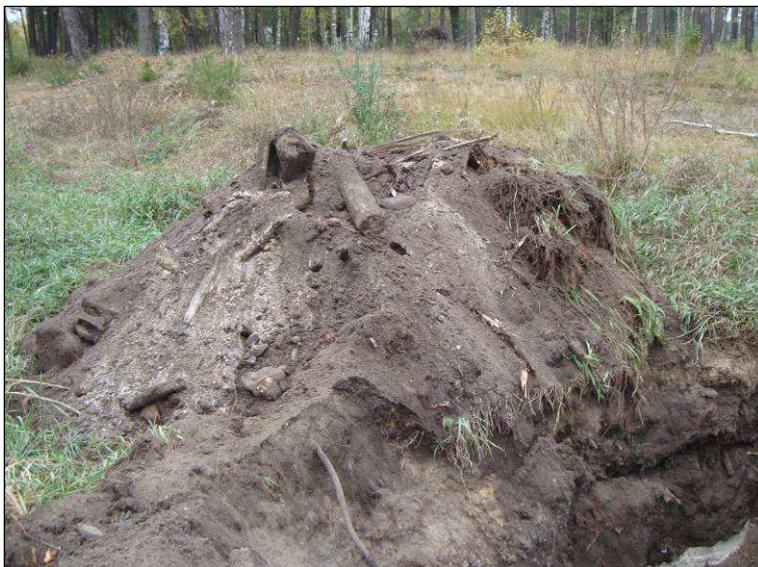
Suchschurf mit Einlagerungen von Bodenaushub, Aschen und Altholz (Naturholz)

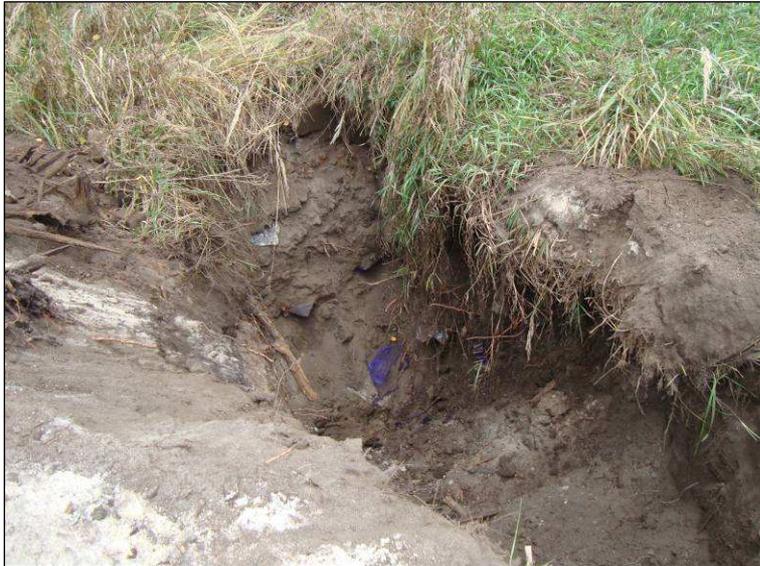
Suchschurf mit Einlagerung von
Aschen und Büroabfällen (Akten-
reste etc.)
(22.10.2009 - 11:04)
(neue AA - 2009-10-22 - DSC00687.JPG)

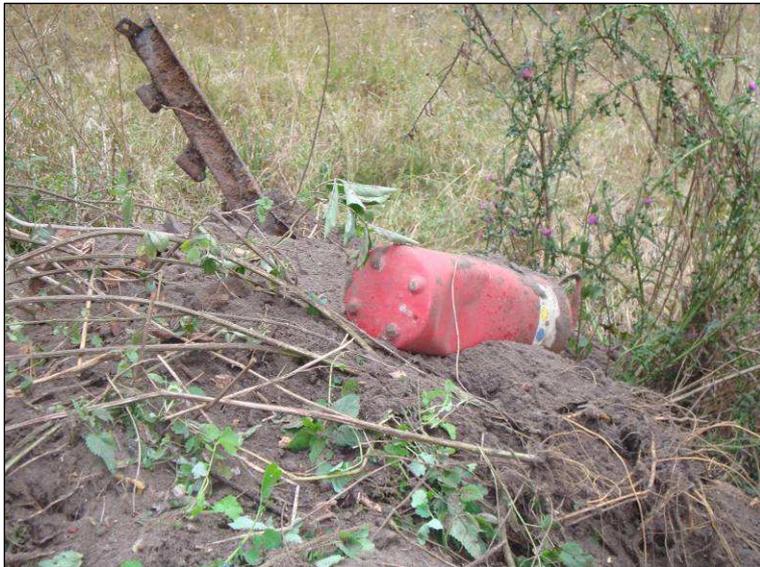
Suchschurf mit Einlagerungen von
Schrott
(22.10.2009 - 11:05)
(neue AA - 2009-10-22 - DSC00688.JPG)

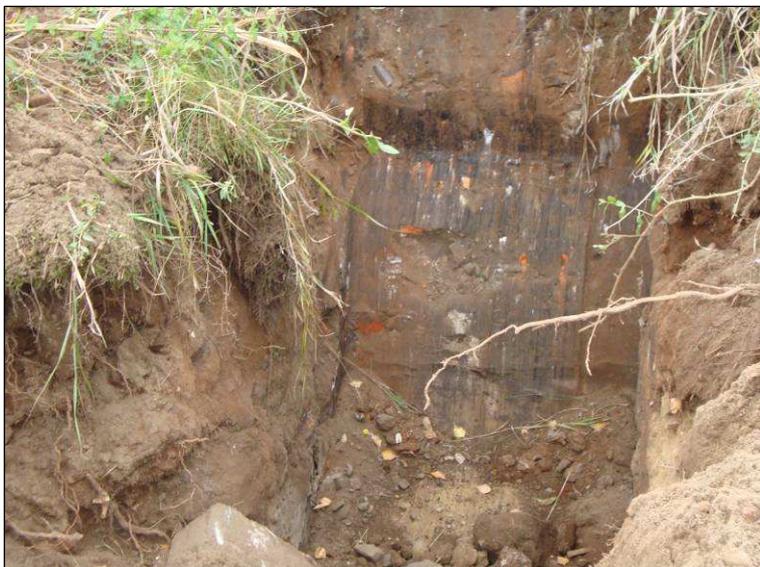
Suchschurf mit Einlagerungen von
Bodenaushub, Aschen und Bau-
schutt
(22.10.2009 - 11:09)
(neue AA - 2009-10-22 - DSC00689.JPG)

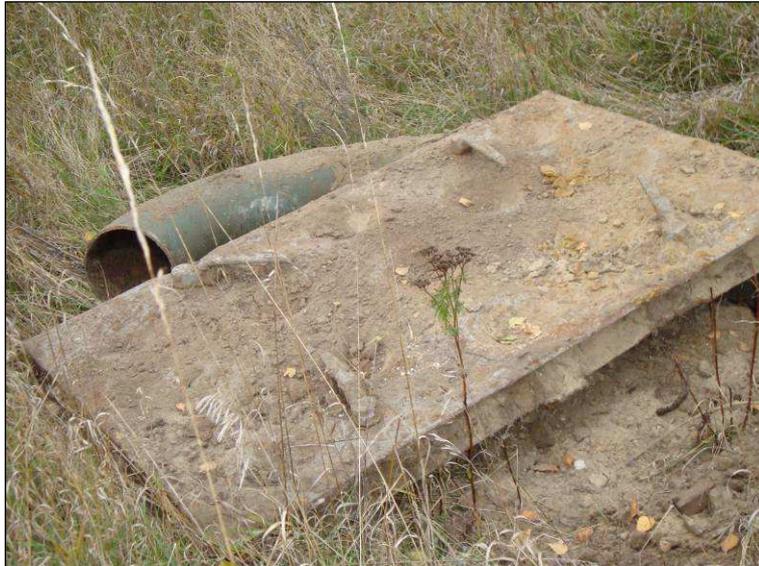
großstückige metallische Einlagerungen

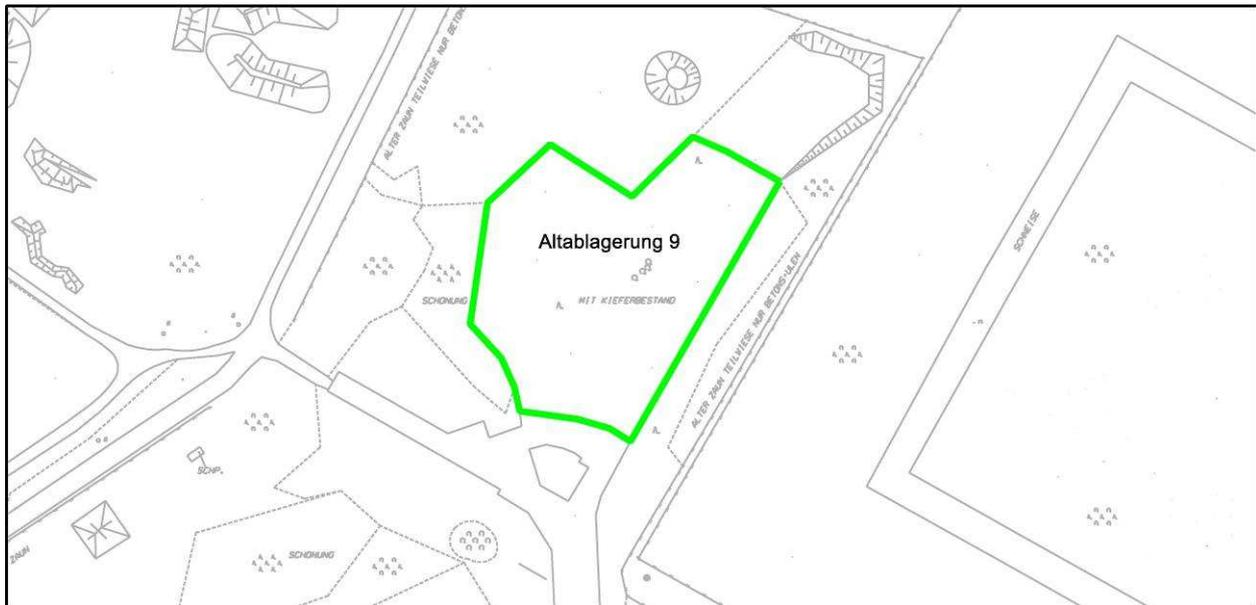
Abbildung 3: Altablagerung 9 nach Munitionsberäumung 2009

Im Zuge der Munitionsberäumung auf dem ehemaligen Flugplatz Cottbus wurde durch die Fa. Röhl eine bisher unbekannte Altablagerung unmittelbar westlich des ehemaligen Munitionslagers aufgefunden (siehe Abbildung 3).

Lage:	im nordwestlichen Bereich des Technologie- und Industrieparks
Hochwert:	5736213
Rechtswert:	3450188
GOK :	65,5...66,6
Fläche :	85 m x 65 m
Schadstoffpotential/ Belastungspfade:	Ablagerung von ca. 6.000 m ³ Bauschutt, Betonbruch, Bauholz, Sperrmüll, Altreifen, Hausmüll, Aschen, Bodenaushub in ehemaliger Sandentnahmestelle bis ca. 3,00 m u. GOK.
Flurabstand (GW):	3...5 m
GW-Strömungsrichtung:	-> NW
Schutzgüter:	Sickerwasser -> Boden
frühere Untersuchungen und Untersuchungsergebnisse:	Bisher erfolgten keine Untersuchungen am Standort.
Bewertung:	<p>Im Zuge der Munitionsberäumung des Standortes erfolgte eine vollständige Umlagerung der Ablagerungsmaterialien und eine Entfernung von Metallschrott aus der Altablagerung. Hinweise auf Einlagerungen gefährlicher Abfälle wurden nicht aufgefunden. Nach Beendigung der Munitionsberäumung 2009 wurden die Ablagerungsmaterialien am Standort belassen und einplaniert. Von erheblichen Bodenbelastungen im Bereich der verfüllten Abgrabung ist nicht auszugehen. Einträge ins Schutzgut Grundwasser wurden bisher nicht untersucht und sind aufgrund der abgelagerten Materialien auch nicht zu erwarten.</p> <p>Bei der geplanten Nutzung des Standortes als Industriegebiet besteht keine Gefährdung für die Schutzgüter menschliche Gesundheit und Grundwasser. Jedoch ist im Fall der Durchführung von Tiefbauarbeiten eine baubegleitende Begutachtung und eine umweltgerechte Entsorgung der Aushubmassen erforderlich.</p>

Einstufung:	Kontaminationsverdachtsfläche (KVF)
Geplante Nutzung (B-Plan):	Industriegebiet
Empfehlungen/ Maßnahmen:	<u>Potentielle Baulasten:</u> Lokal kontaminiertes Aushubmaterial innerhalb des in der Anlage 3 gekennzeichneten Bereiches der Altablagerung im Fall von Baumaßnahmen mit Bodenaushub bis ca. 3,0 m u. GOK.

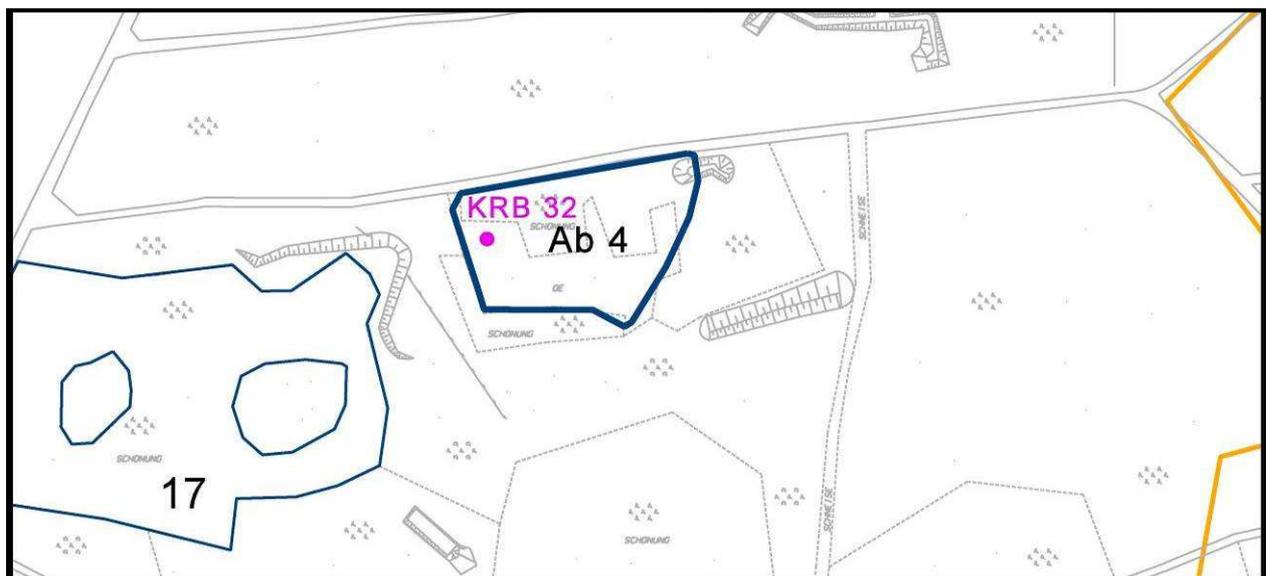
Abbildung 4: Altablagerung Ab 4 vor Munitionsberäumung 2009

Bewertung:	Potentielle Kontaminationen sind im Boden im Bereich der verfüll- ten Abgrabung nachgewiesen. Von einer Erheblichkeit der Bo- denbelastung ist nicht auszugehen. Einträge ins Schutzgut Grundwasser wurde bisher nicht untersucht und sind aufgrund des geringen Schadstoffpotentials auch nicht zu erwarten.
Einstufung:	Kontaminationsfläche (KF)

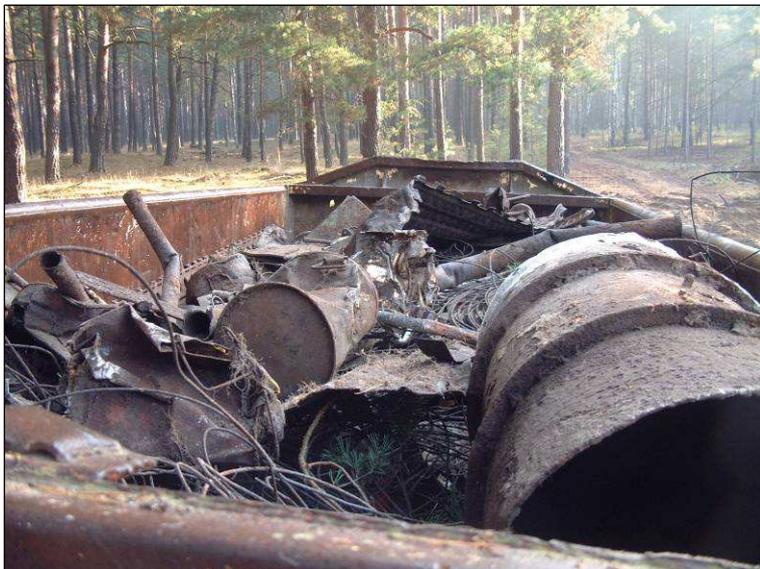
Aus dem Bereich der Ab 4 geborgener Militärschrott (vorrangig Fahrzeugteile und leere Gebinde)
(20.10.2009 - 09:49)

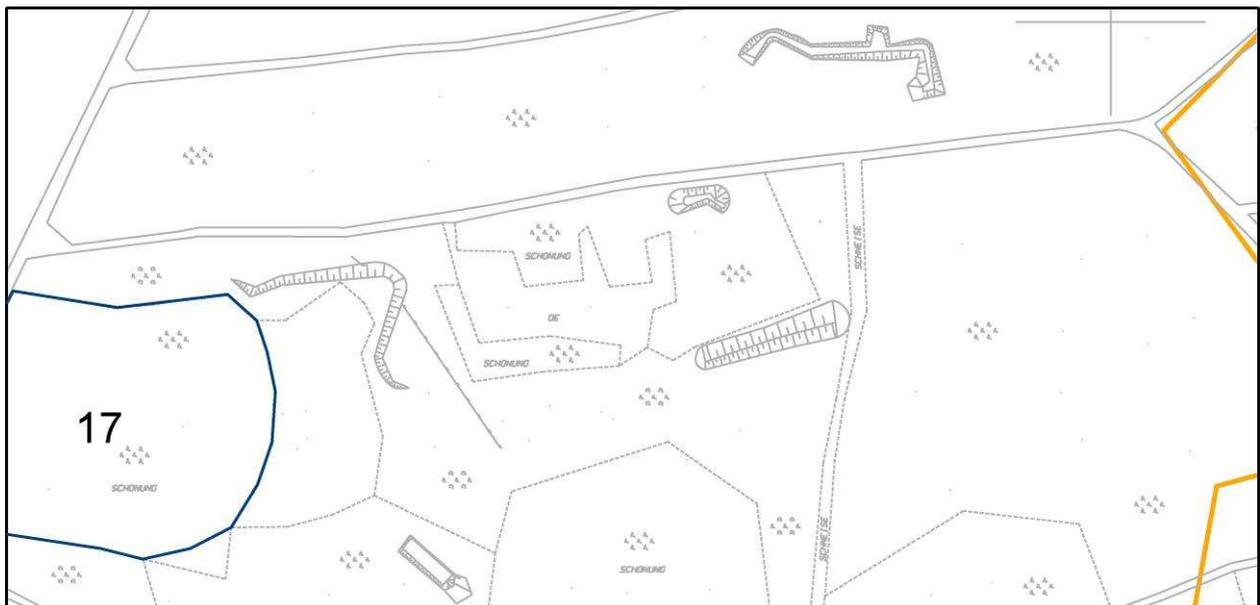
Abbildung 5: Altablagerung Ab 4 nach Munitionsberäumung 2009 (aus dem Altlastenverdacht entlassen)

Nach Beendigung der Munitionsberäumung 2009 wurden die Ablagerungsmaterialien (Bodenmassen mit geringfügigen Störkörpereinlagerungen (< 5 Vol%)) am Standort belassen und einplanziert.

Nach Einschätzung des Gutachters kann der Kontaminationsverdacht für den Standort aufgehoben werden.

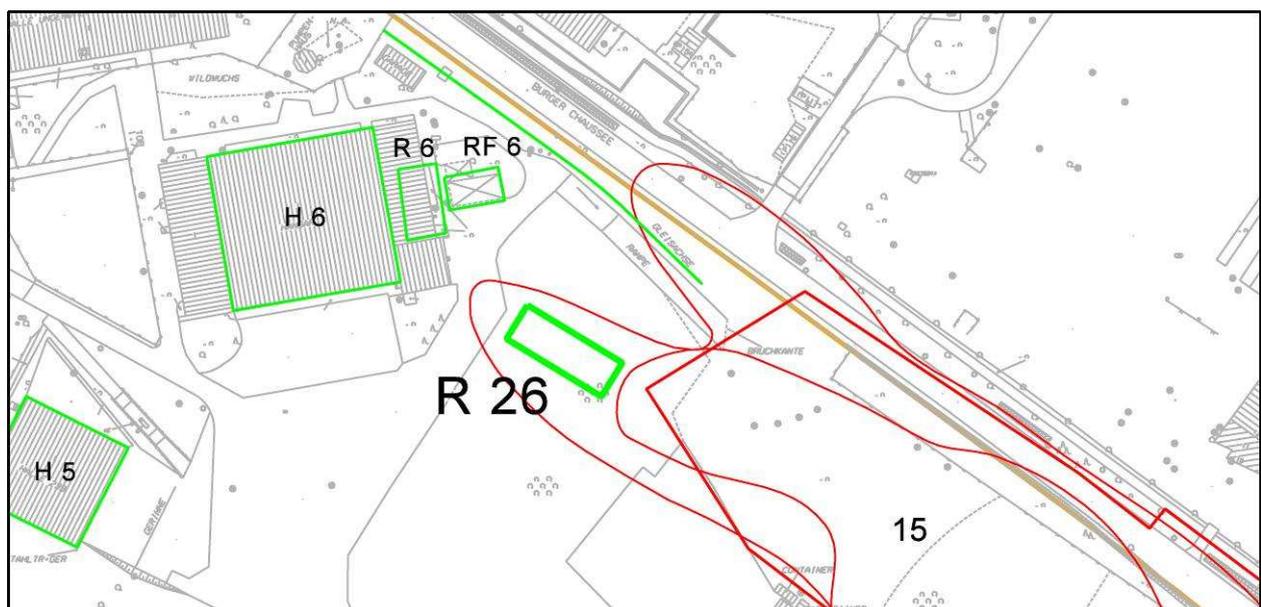
Abbildung 6: ehemaliges Gebäude R 26 vor Munitionsberäumung 2009

Lage:	Lage an der ehemaligen Gleistrasse im nordöstlichen Bereich des Flugplatzgeländes
Hochwert:	5736240
Rechtswert:	3451845
GOK :	68 m NHN
Fläche :	30 m x 10 m
Schadstoffpotential/ Belastungspfade:	Umgang mit wassergefährdenden Stoffen (Schmierstoffe, Öle) möglich, Beeinträchtigungen des Bodens sind nicht auszuschließen
Nutzungssituation:	Standort im Luftbild 1944 sichtbar; durch Fa. Carls als Wartungsgebäude/ Werkstatt gekennzeichnet; Fläche seit ca. 1950er Jahren beräumt
Flurabstand (GW):	4 m
GW-Strömungsrichtung:	-> N
Schutzgüter:	Sickerwasser -> Boden
frühere Untersuchungen und Untersuchungsergebnisse:	Bisher erfolgten keine Untersuchungen.
Bewertung:	Es ist keine erhebliche Schutzgutbeeinträchtigung ableitbar. Im Falle der Durchführung von Tiefbauarbeiten ist eine baubegleitende Begutachtung und ggf. eine umweltgerechte Entsorgung der Aushubmassen erforderlich.
Einstufung:	Kontaminationsverdachtsfläche (KVF)

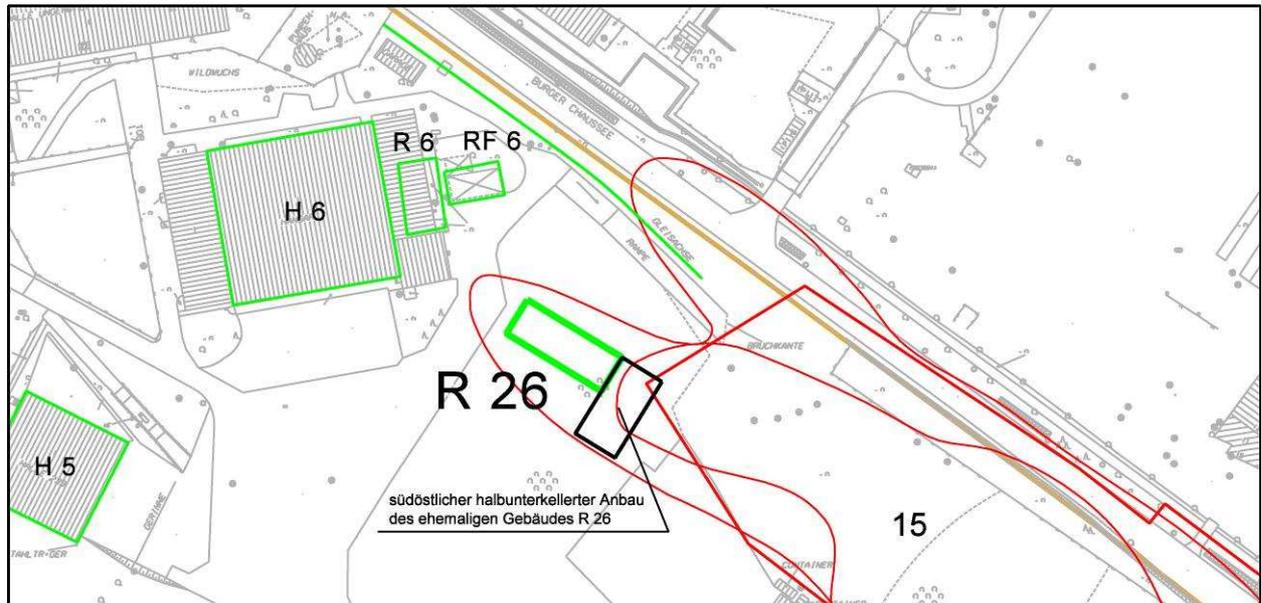
Abbildung 7: während der Munitionsberäumung 2009 aufgefunderter halbunterkellerter Gebäudeanbau südöstlich des ehemaligen Gebäudes R 26

Im Zuge der Munitionsberäumung durch die Fa. Müsing auf dem ehemaligen Flugplatz Cottbus wurde in der 38. KW 2009 die Kontaminationsverdachtsfläche ehemaliges Gebäude R 26 freigelegt. In diesem Zusammenhang wurden an das ehemalige Gebäude R 26 nach S - SE angrenzende weitere bauliche Anlagen (halbunterkellerter Gebäudeanbau) festgestellt (siehe Abbildung 7).

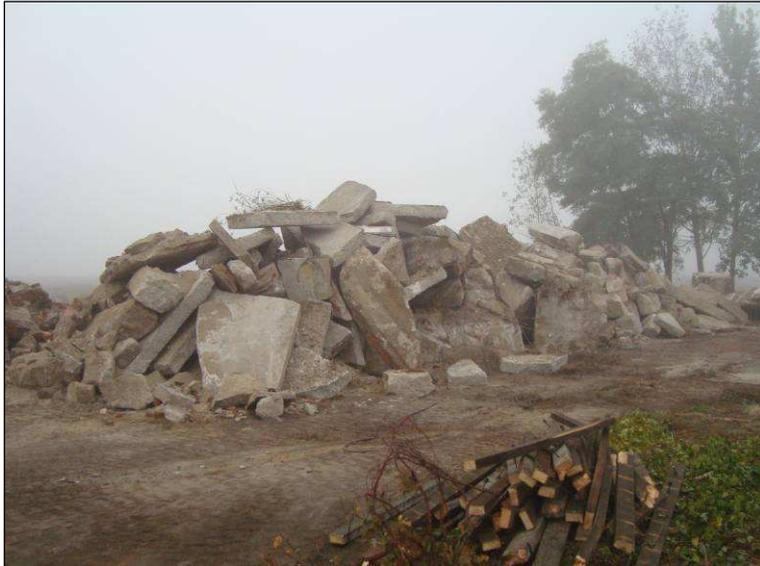
Beton- und Ziegelbruch aus der Tiefenenttrümmung der Anbauten Gebäude R 26
(22.09.2009 – 07:33)
(R 26-2009-09-22 - DSC00594.JPG)

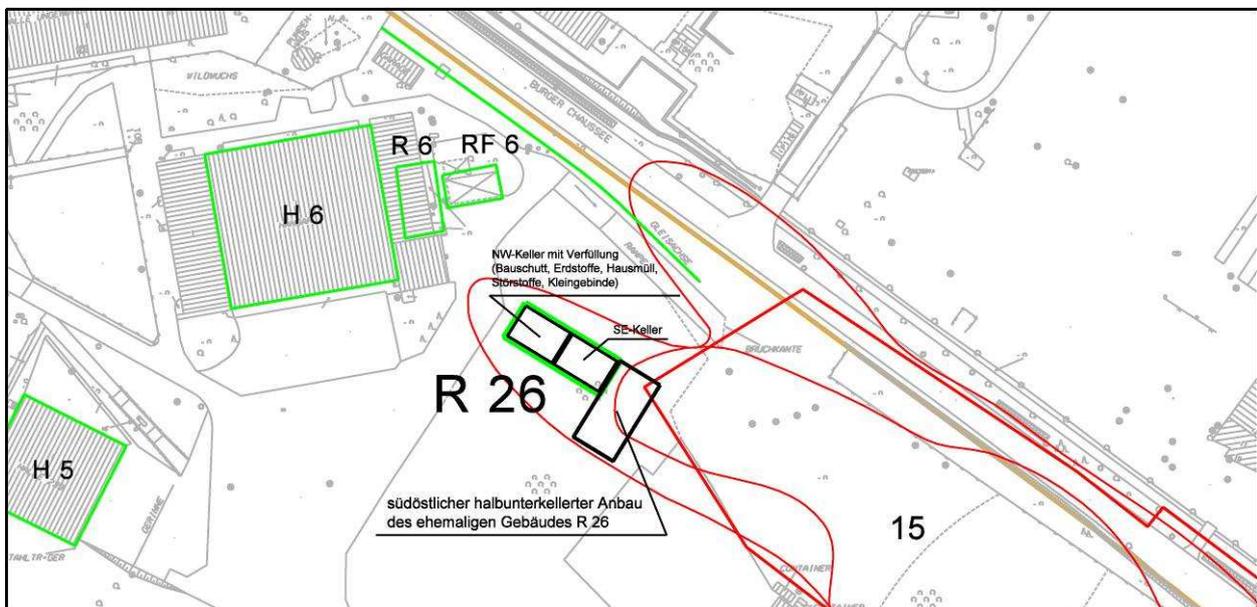
Abbildung 8: während der Munitionsberäumung 2009 freigelegter Keller des ehemaligen Gebäudes R 26

Vorbehaltlich der Deklarationsanalyse aus dem Gemisch der Kellerverfüllung war das Material als AVV 170904: gemischte Bau- und Abbruchabfälle mit Ausnahme derjenigen, die unter 170901, 170902 und 170903 fallen, zu entsorgen. Eine Rückverfüllung des Gemisches war abfallrechtlich und bodenschutzrechtlich unzulässig.

- getrennte Ablage des Gemisches der Kellerverfüllung (ca. 600 m³ Festvolumen)
→ Deklarationsanalyse
- getrennte Ablage des Abbruchbauschatts (vorrangig Ziegel) der Außenmauerung
→ Deklarationsanalyse
- getrennte Ablage der Grundplatte des gefliesten Kellerraumes (Beton)
→ Deklarationsanalyse
- organoleptische Prüfung der beräumten Baugrube.

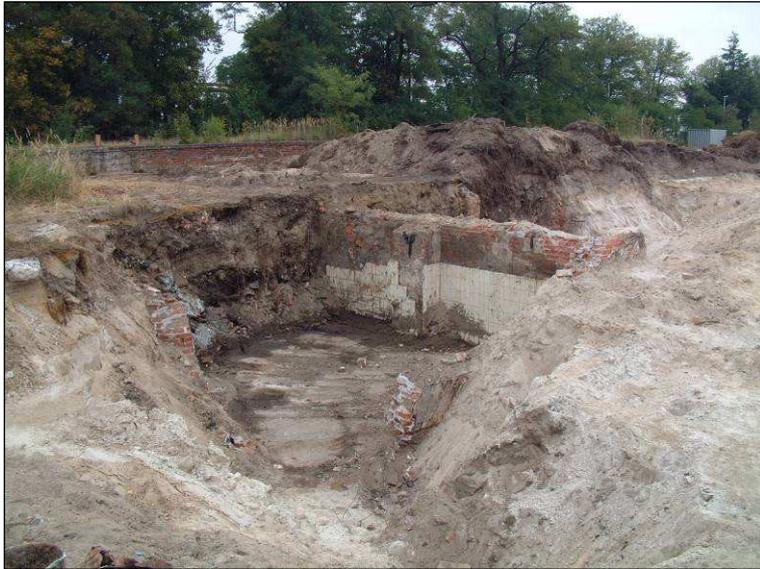
Freigelegter Keller des ehemaligen Gebäudes R 26
(Blickrichtung West-Ost)
(15.09.2009 – 11:29)
(R 26-2009-09-15 - DSCF0073.JPG)

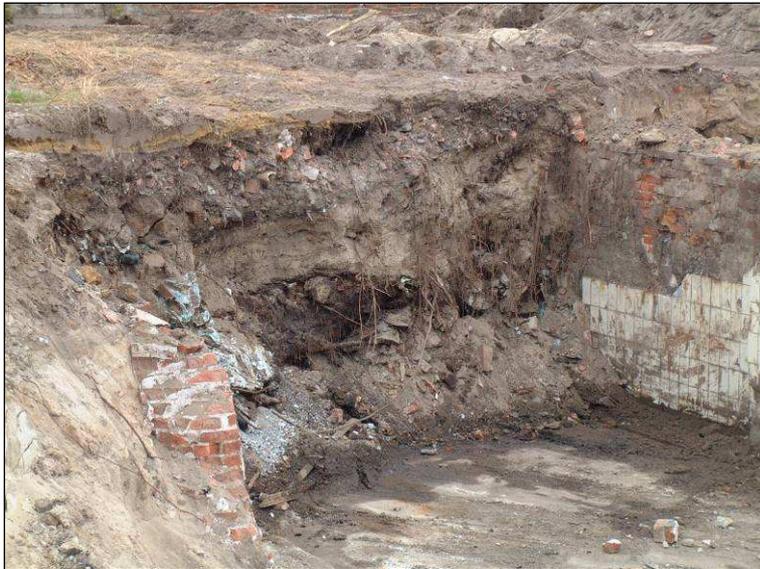
Detailansicht Kellerverfüllung
mit Bauschutt, hausmüllähnlichen
Abfällen (Flaschen, Büchsen), Ka-
belresten, Aluminium- und Eisen-
kleinteile, Glaswolle etc.
(15.09.2009 – 11:29)
(R 26-2009-09-15 - DSCF0074.JPG)

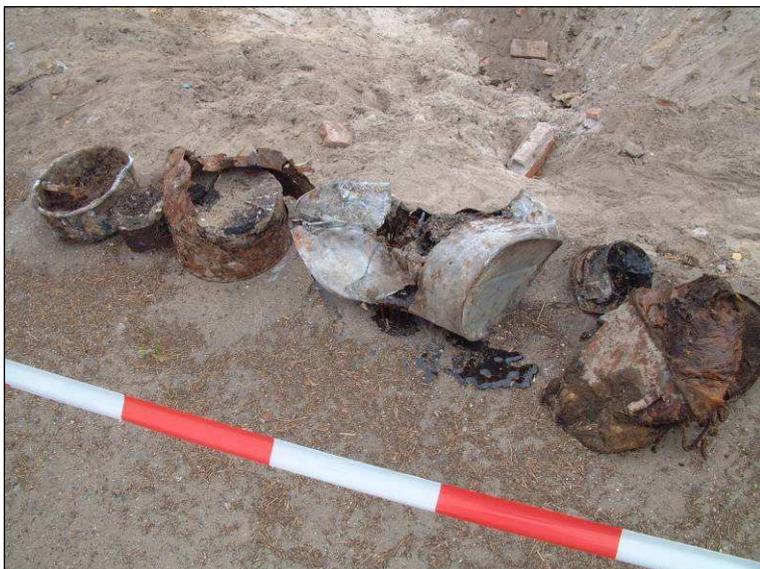
Aus der Kellerverfüllung geborge-
nen Kleingebinde mit Ölen und
Fetten
(15.09.2009 – 11:29)
(R 26-2009-09-15 - DSCF0072.JPG)

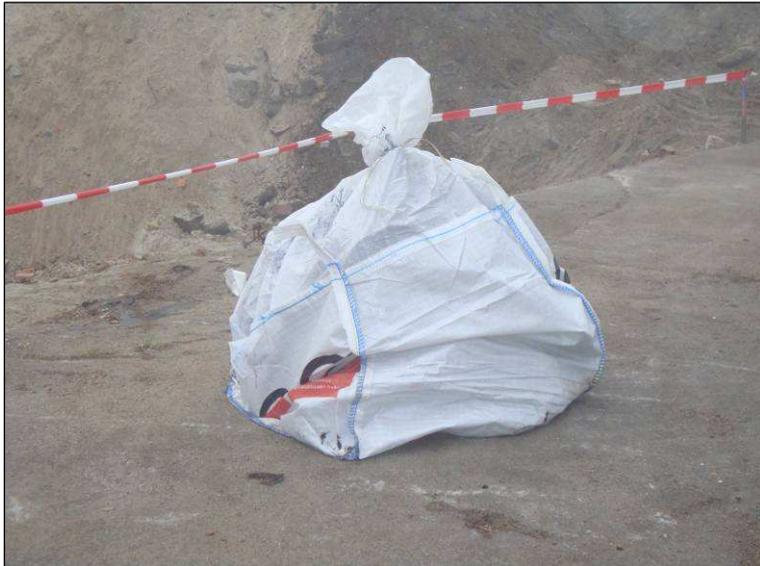
Verpackte Kleingebinde in Vorbereitung der Entsorgung
(22.09.2009 – 07:39)

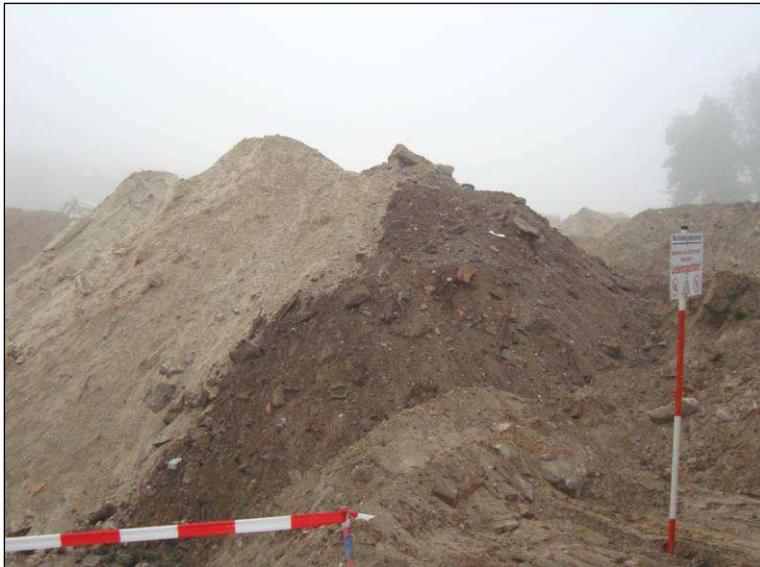
Aushubhaufwerk der Kellerverfüllung (dunkle Materialien)
(22.09.2009 – 07:39)

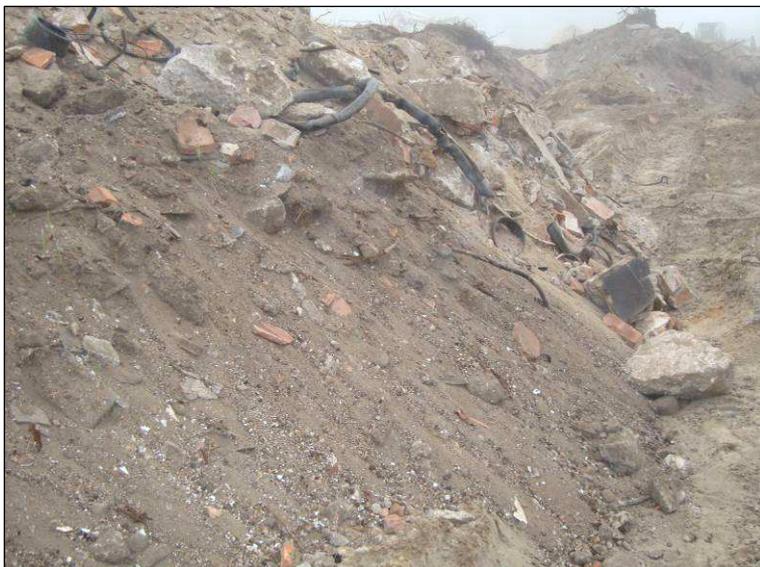
Aushubhaufwerk der Kellerverfüllung mit Kabelresten und Schläuchen
(22.09.2009 – 07:41)

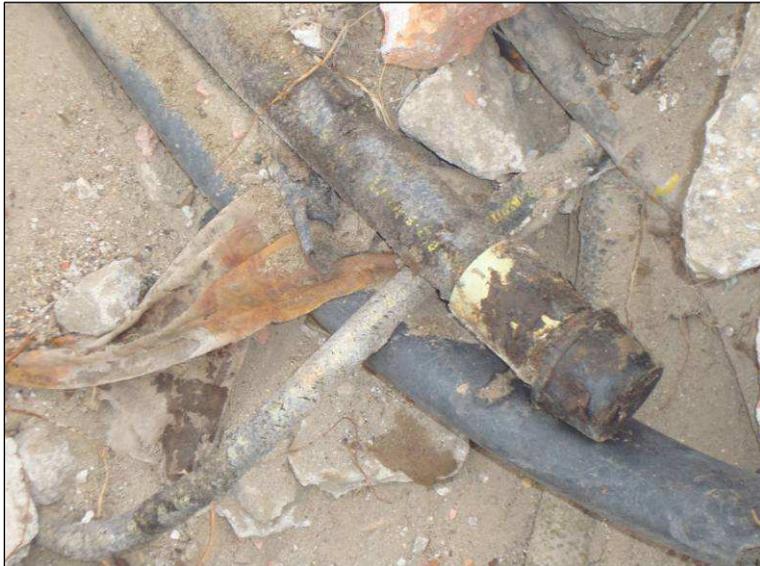
Detailansicht Kellerverfüllung mit
Druckluftschläuchen
(22.09.2009 – 07:41)
(R 26-2009-09-22 - DSC00606.JPG)

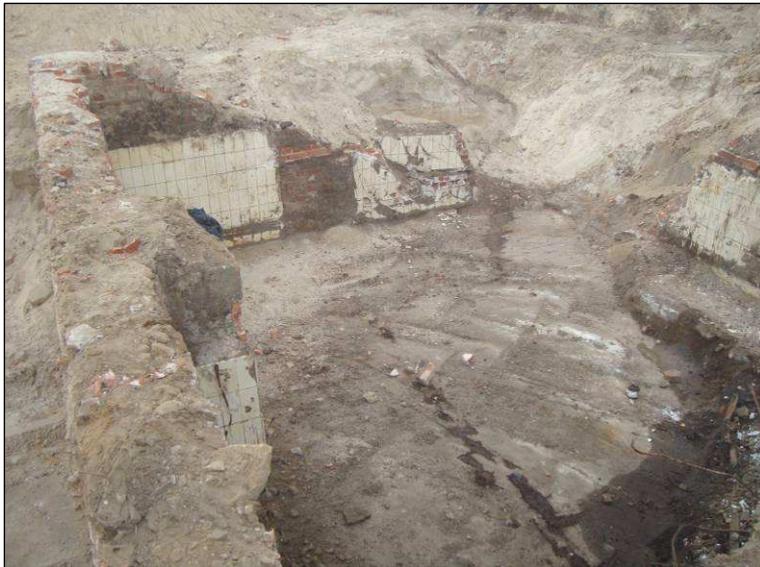
Freigelegter Kellerraum des ehe-
maligen Gebäudes R 26
(Blickrichtung Ost-West)
(22.09.2009 – 07:38)
(R 26-2009-09-22 - DSC00601.JPG)

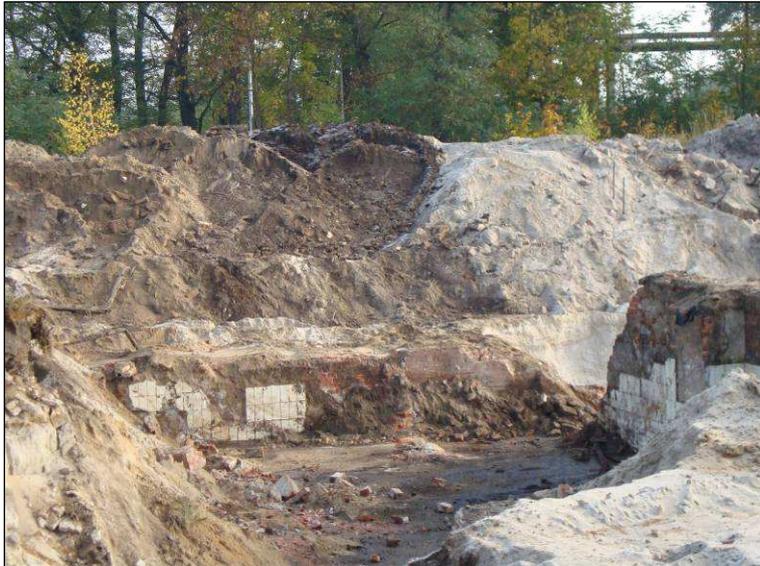
Im Bildhintergrund - Aushubmaterial der verfüllten Kellerräume Gebäude R 26

links: Aushub NW- Keller (grau-braune Färbung mit Störkörperdurchsetzung)

Für die Aushub- und Abbruchmaterialien des NW- Kellers blieben die bisherigen Hinweise zur Separierung und Analytik gültig.

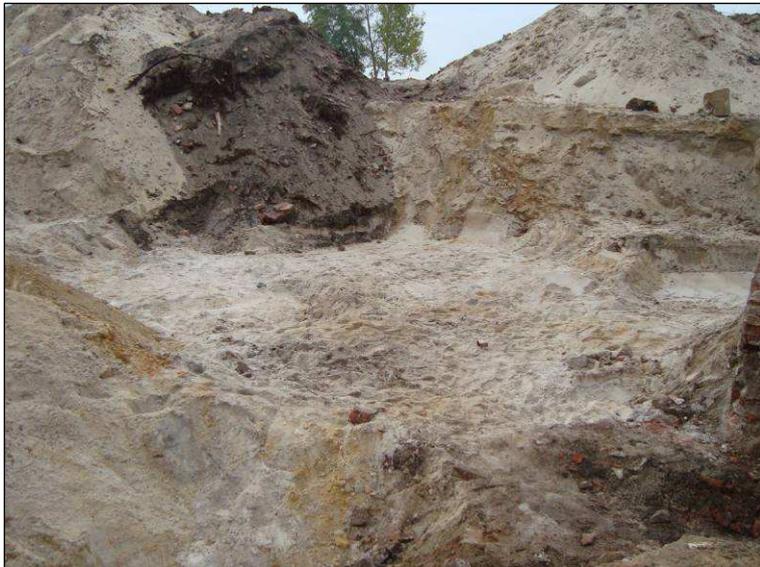
Die unterhalb des Kellers (SE- Keller) befindlichen gewachsenen Bodenschichten wiesen ebenso wie die Aushubmaterialien aus diesem Bereich keine organoleptischen Auffälligkeiten auf. Eine analytische Prüfung erachtete LMI als nicht erforderlich. Die Bereiche des ehemaligen südöstlichen Kellerbereiches des Gebäudes R 26 konnten ohne Bedenken rückverfüllt werden.

Baugrubensohle unterhalb des südöstlichen Kellers Gebäude R 26 ohne Kontaminationsmerkmale

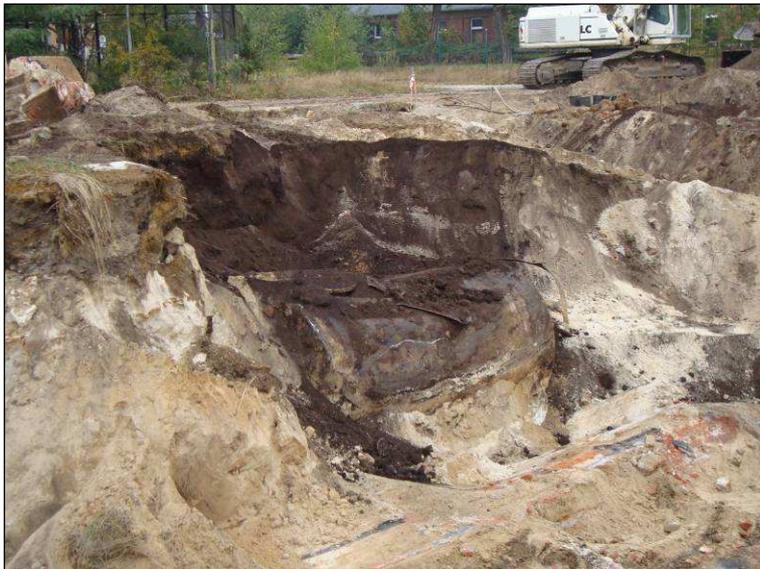
Am 20.10.2009 wurde im Abstand von ca. 1 m von der NW- Außenmauer des Kellers Gebäude R26 ein erdverlegter 3 m³ Treibstofftank mit ca. 1 m³ Restbefüllung (Flugbenzin oder Vergaserkraftstoff) aufgefunden. Die Bergung des Tanks wurde unverzüglich veranlasst und im Verlaufe des 20.10.2009 abgeschlossen. Es handelte sich um einen einwandigen Stahltank (D 5 mm), der mit Bitumengaze gedichtet war und keine Leckagestellen aufwies. Der 3 m³ - Tank wies eine Restbefüllung von ca. 1 m³ Treibstoff auf, die Zuleitungen waren gekappt, der Tankstandort war randlich eines Bomben- oder Granattrichters vorrangig mit Kohlegrus und Erdmaterialien überschüttet. Es handelte sich zweifelsfrei wie beim angrenzenden Gebäude R 26 um eine heereszeitliche Anlage. Nach Herausdrücken des Tanks aus seinen Gründungsstützen (2 Streifenfundamente) konnte durch LMI der Liegendbereich des Tanks organoleptisch geprüft werden, wobei weder der Boden noch die Fundamentstützen Kontaminationsmerkmale aufwiesen. Von Treibstoffverlusten beim Betrieb des Tanks konnte nicht ausgegangen werden, ebenso hatte der Tank trotz mindestens 65 Jahre Lagerdauer im Erdbereich noch keine korrosiven Undichtigkeiten zu verzeichnen, worauf auch die noch vorhandene Restbefüllung hinwies, so dass im Umfeld des Tanks von keinen Bodenkontaminationen auszugehen war. In Veranlassung durch die Stadt Cottbus wurde der Tank noch im Verlaufe des 20.10.2009 durch die Fa. Lobbe geöffnet, entleert, gereinigt und entlüftet und die Restbefüllung entsorgt. Nach Ausführung der notwendigen Sofortmaßnahmen konnten die üblichen Maßnahmen der Munitionsberäumung am Standort fortgesetzt werden und es war eine Bodenkontamination am Tankstandort auszuschließen.

Freilage eines 3 m³ - Erdtanks unmittelbar neben der NW- Mauer des ehemaligen Gebäudes R 26 (20.10.2009 – 10:50)

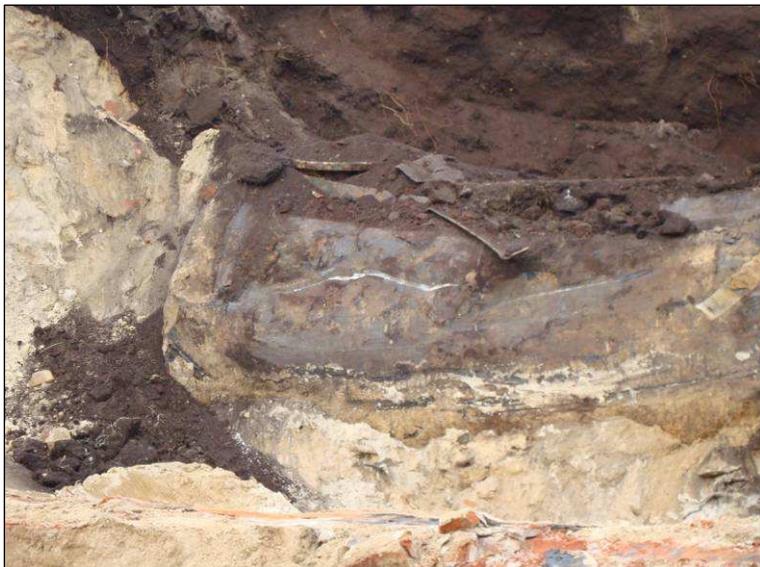
Längsansicht des freigelegten Erdtanks mit ersichtlichen Tankstützen, die Zuleitungen zum Tankstützen waren nicht mehr vorhanden (20.10.2009 – 10:51)

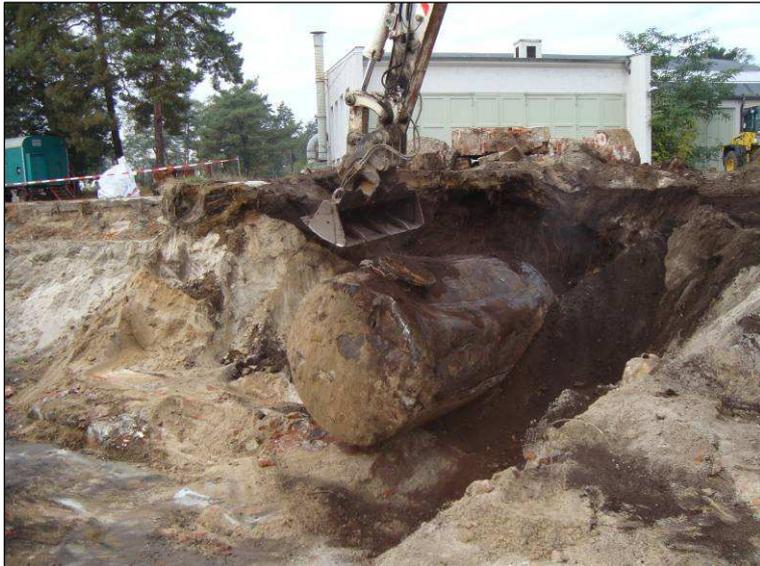
Der Tank wurde mittels Bagger aus dem Auflager gedrückt
(20.10.2009 – 10:59)

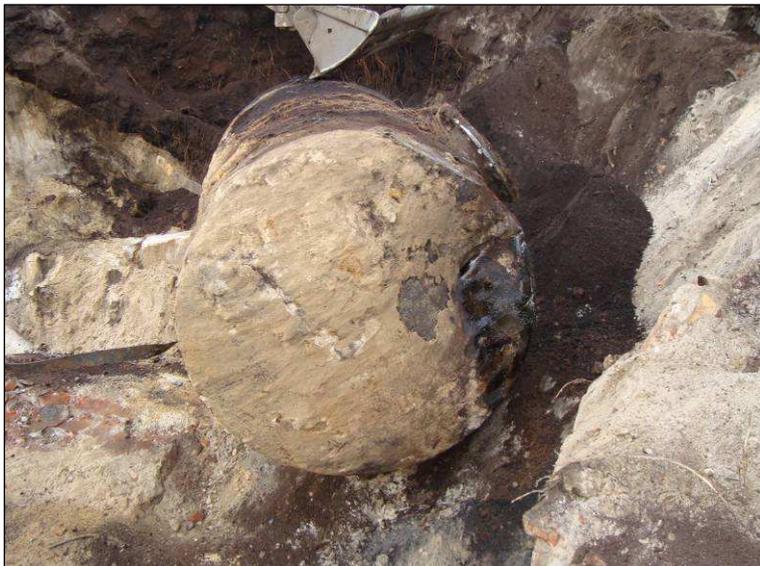
Freigelegter und abrollischer gelagerter Erdtank; es handelte sich um einen einwandigen Stahltank (5 mm Wandstärke) mit Bitumen-gaze dicht ummantelt
(20.10.2009 – 11:00)

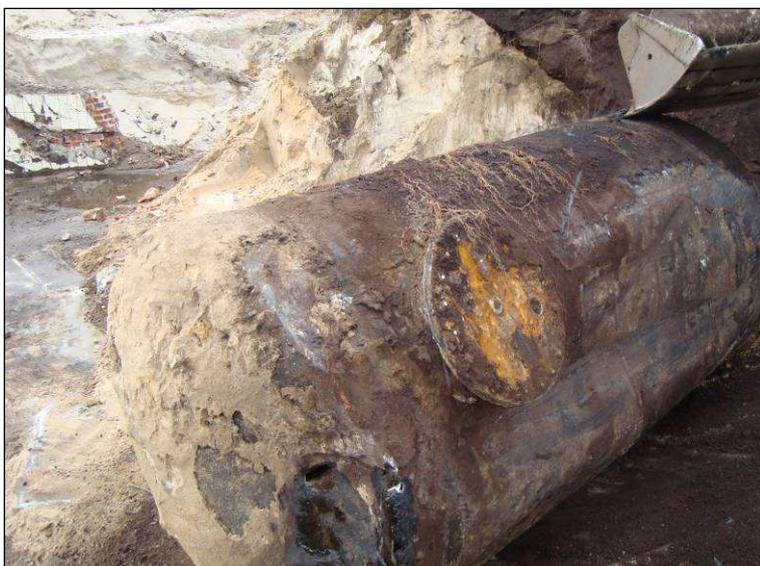
Füllstutzen des Erdtanks mit abgetrennten Leitungseinbindungen
(20.10.2009 – 11:03)

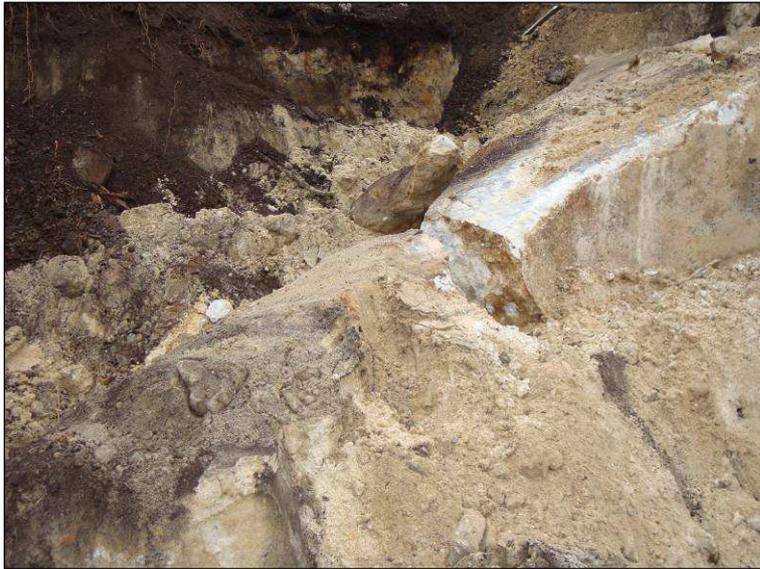
Auflagefundament des Erdtanks unterhalb des Stützenbereiches, der basale Boden wies keine organoleptischen Kontaminationsmerkmale auf
(20.10.2009 – 11:19)
(R 26-2009-10-20 - DSC00660.JPG)
