Technologie- und Industriepark (TIP) Cottbus ehemaliger Flugplatz Cottbus

Dokumentation

Abfalltechnische und altlastenspezifische Begleitung der Kampfmittelberäumung und der Rückbaumaßnahmen 2009

Welzow, den 14.12.2010

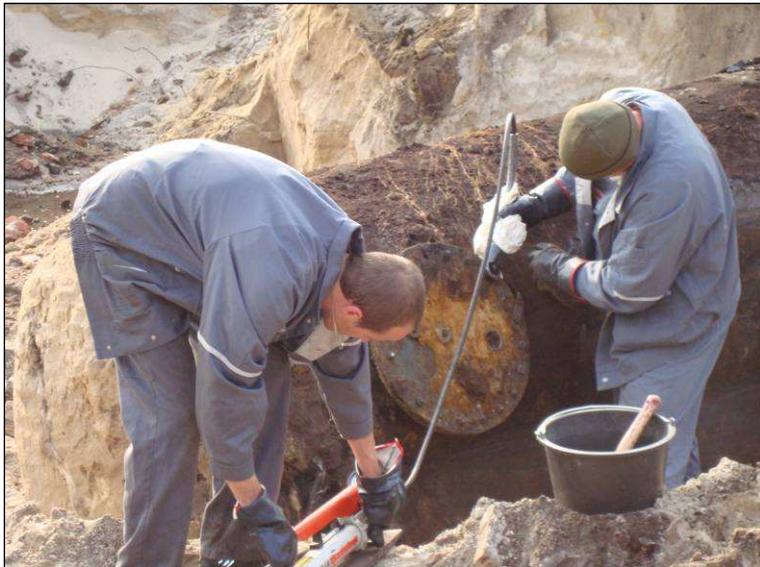
Mitarbeiter der Fa. Lobbe beim pneumatischen (funkenfreien) Abtrennen der Gegenmutter des Tankstützens
(20.10.2009 – 14:00)
(R 26-2009-10-20 - DSC00662.JPG)

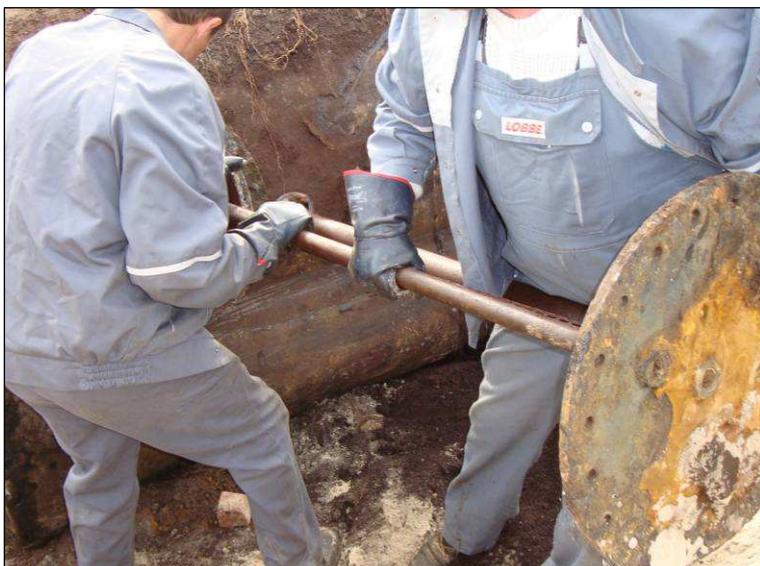
Nach Abtrennen des Tankstützens wurde dieser mit den Befüll-/ Belüftungs- und Saugleitungen aus dem Tank entfernt
(20.10.2009 – 14:14)
(R 26-2009-10-20 - DSC00664.JPG)

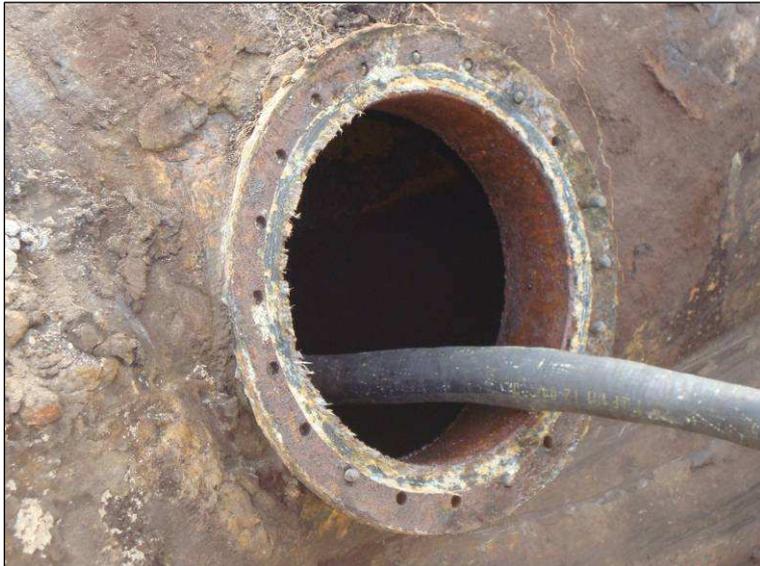
Absaugen der Restbefüllung des Erdtanks (ca. 1 m³ Flugbenzin oder Vergaserkraftstoff)
(20.10.2009 – 14:16)
(R 26-2009-10-20 - DSC00665.JPG)

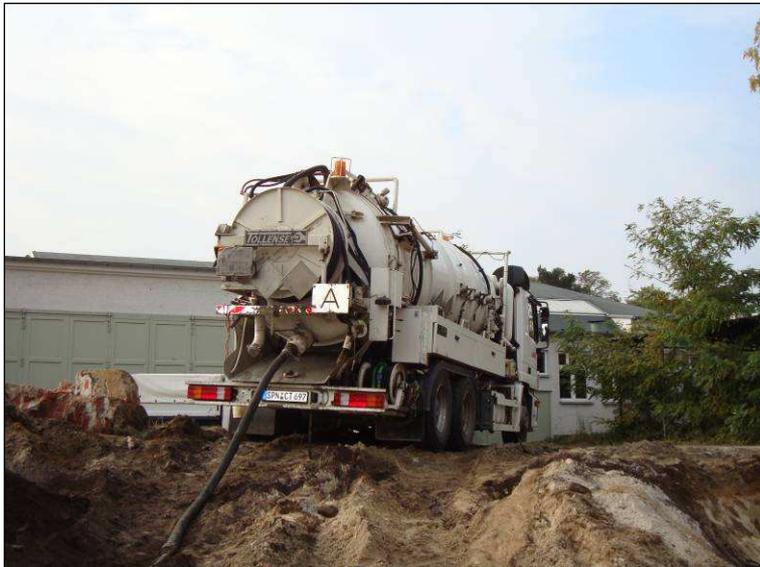
Saug-/ Spülwagen zur Absaugung der Restflüssigkeit
(20.10.2009 – 14:17)
(R 26-2009-10-20 - DSC00666.JPG)

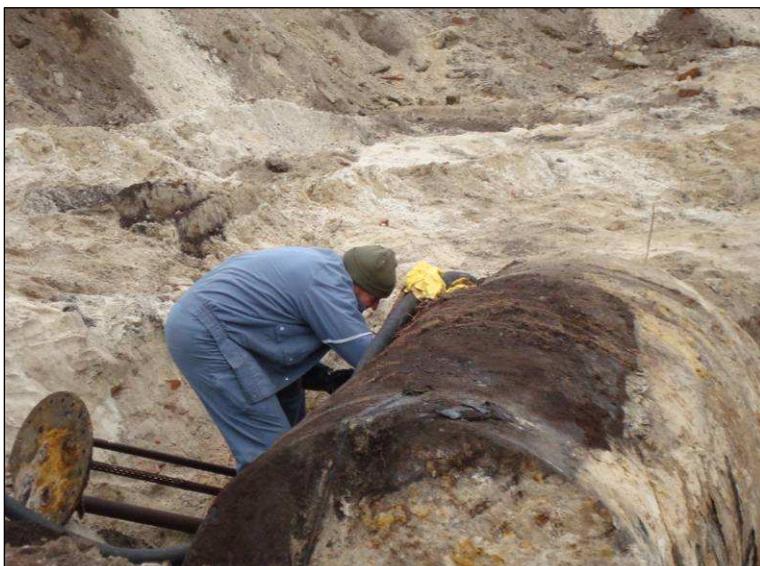
Reinigungsarbeiten des entleerten Tanks von Restanhaftungen/ Schlämmen
(20.10.2009 – 14:49)
(R 26-2009-10-20 - DSC00667.JPG)

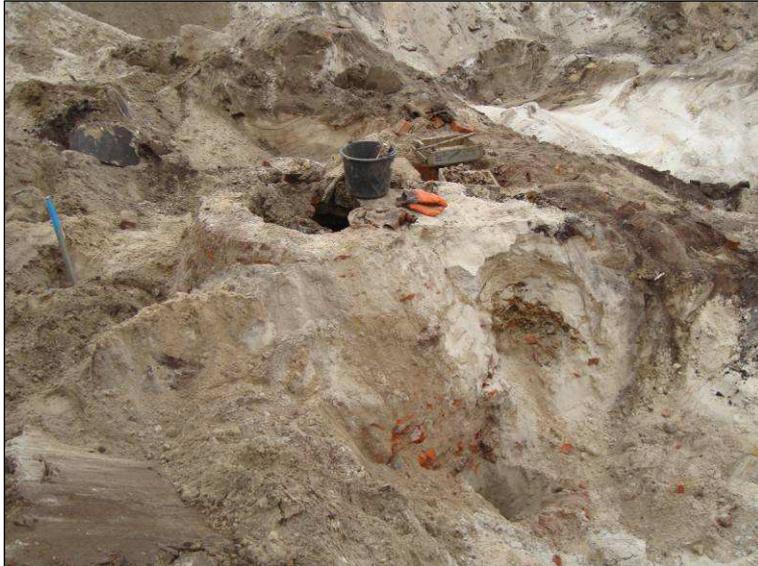
Im Zuge der Munitionsberäumung durch die Fa. Müsing wurden am 21.10.2009 unmittelbar nordwestlich des ehemaligen Gebäudes R 26 zwei bisher unbekannte Schachtbauwerke aufgefunden. Aus dem Inneren des einen Schachtes entströmte ein auffälliger Geruch nach Lösungsmitteln. Das zweite Schachtbauwerk beinhaltete Verfüllungen mit Munition und Waffenteilen. Die Vor- Ort- Situation wurde durch LMI am 22.10.2009 aufgenommen.

Ziegelgemauertes Schachtbauwerk randlich des ehemaligen Gebäudes R 26 mit markantem nitrösen Lösemittelgeruch
(22.10.2009 – 10:21)
(R 26-2009-10-22 - DSC00678.JPG)

Mit der Fa. Müsing wurde abgestimmt, das Schachtbauwerk mit dem auffälligen Geruch freizulegen, abzubrechen und auf separatem Haufwerk zur organoleptischen Prüfung/ Beprobung abzulegen und die Aushubbaugrube zur gutachterlichen Überprüfung freizuhalten.

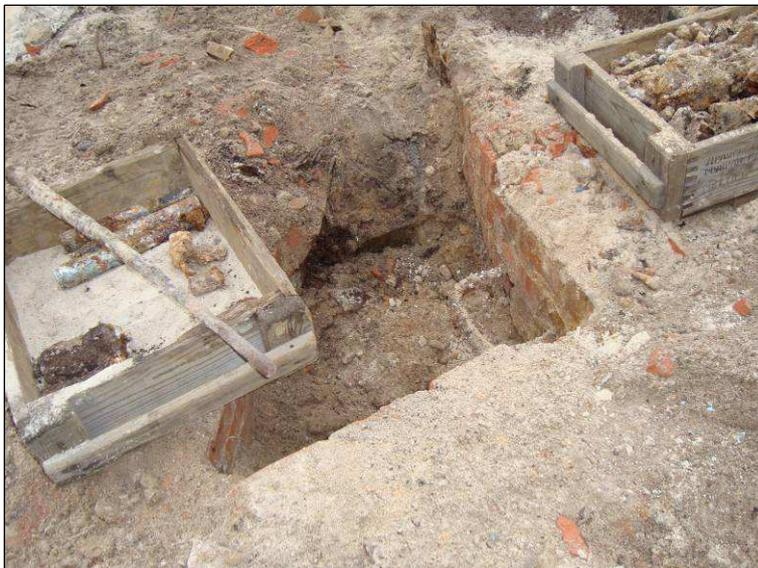
weiteres Schachtbauwerk unbekannter Funktion neben dem Schachtbauwerk aus Foto 1 ohne organoleptische Auffälligkeiten, jedoch mit Verfüllung durch Munition und Waffenteile
(22.10.2009 – 10:24)
(R 26-2009-10-22 - DSC00679.JPG)

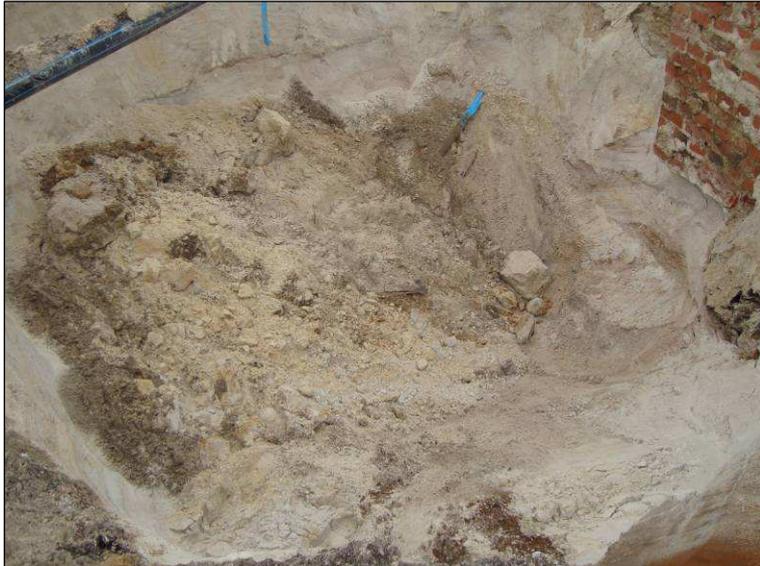
Unter Anleitung des Gutachters von LMI erfolgte der Aushub bis ca. 1 m unterhalb des Schachtbauwerkes, bis der liegende Boden nicht mehr geruchlich auffällig war. Das Aushubhaufwerk betrug ca. 12 ... 15 m³. Vom Aushubhaufwerk wurde durch LMI eine Mischprobe (**R 26/6**) zur Deklarationsanalytik gemäß LAGA TR 20 (1997/ Gemisch) entnommen. Eine spezifische Analytik auf potentielle Inhalte an nitroaromatische Lösungsmittel war nicht zielführend, da die gemäß DIN zu analysierenden Nitroaromaten eine sprengstoffspezifische Einzelstoffpalette umfassen, durch welche die Inhaltsstoffe aus DDR- spezifischem nitroaromatischen Lösungsmittel nicht erfasst werden. Unabhängig von den Ergebnissen der Deklarationsanalytik war eine Entsorgung als gefährlicher Abfall erforderlich.

Der Aushub des kontaminierten Materials konnte anhand der Geruchsmerkmale eindeutig begrenzt werden. Im erreichten Aushubniveau wies der Boden keine geruchlichen Auffälligkeiten mehr auf und es wurde aus Sicht des Gutachters bestätigt, dass keine erheblichen Bodenbeeinträchtigungen mehr vorlagen. Eine analytische Prüfung wurde aus den genannten Analysenbeschränkungen als nicht zielführend beurteilt und eine Spezialanalytik als nicht verhältnismäßig für den kleinräumigen Kontaminationsbereich eingeschätzt. Aus Sicht des Gutachters wurde der Standort nach erfolgtem Aushub als weitestgehend kontaminationsfrei beurteilt und eine Rückverfüllung empfohlen.

Baugrube des ehemaligen Schachtes nach Rückbau und Aushub von ca. 1 m liegendem Boden, der noch nitröse Auffälligkeiten aufwies

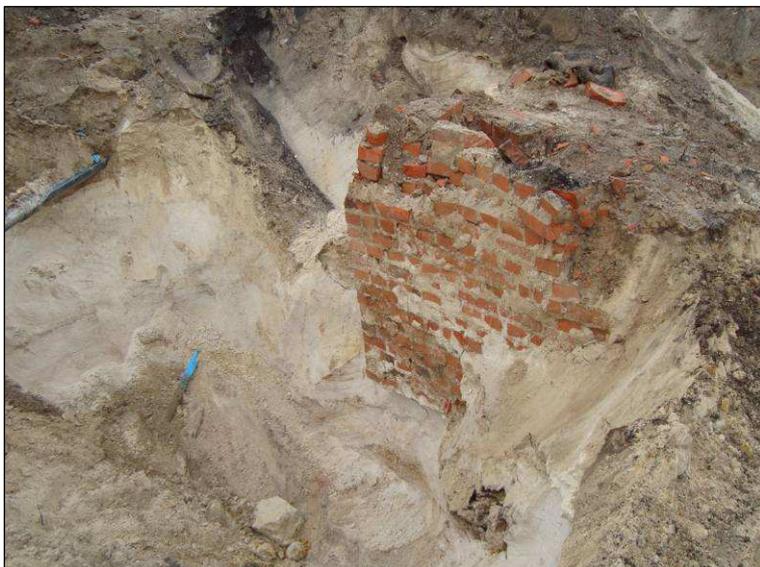
angrenzendes Schachtbauwerk ohne organoleptische Auffälligkeiten

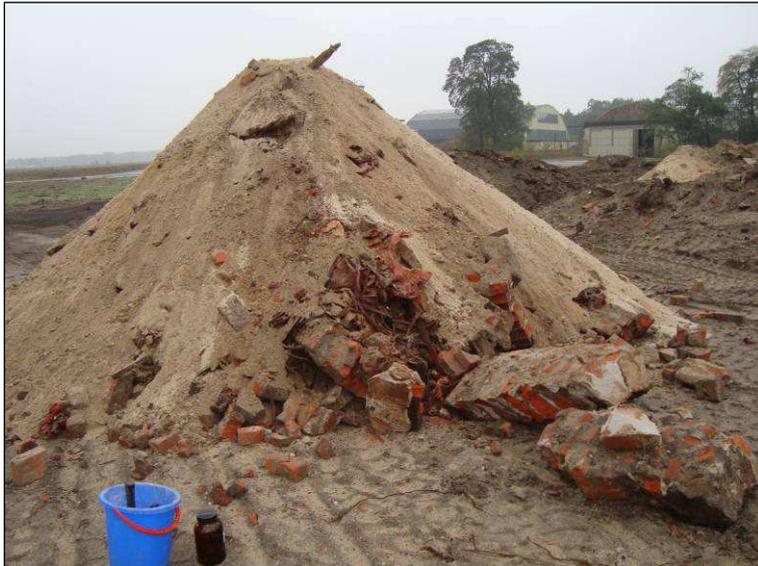
Aushubhaufwerk des Schachtes
(im Kern Bauschutt mit Abfalleinlagerungen)

Der durch die Fa. Müsing zurückgebaute Schacht am Gebäude R 26 wurde durch LMI nach Ablage als Abbruchhaufwerk am 23.10.2009 beprobt (**R 26/6**). Bei dem Abbruchmaterial handelte es sich um Ziegelbruch mit anteiligem Bodenaushub mit Fremdbestandteilen (ca. 10 %). Das abgelegte Bauschutthaufwerk wies einen deutlichen nitroaromatischen Geruch auf, dessen Ursache in der Verfüllung des ehemaligen Schachtes mit lösemittelhaltigen Materialien lag. Die Probe wurde durch die LAG mbH im Auftrag der Stadt Cottbus gemäß LAGA TR 20 (1997) analysiert. Eine analytische Untersuchung darüber hinaus auf Nitroaromaten wurde als nicht zielführend beurteilt. Mit Datum 09.11.2009 lagen LMI die Analyseergebnisse vor. Diese sind in den Prüfberichten (Anlage 5) dokumentiert und in Tabelle 2 zusammenfassend dargestellt.

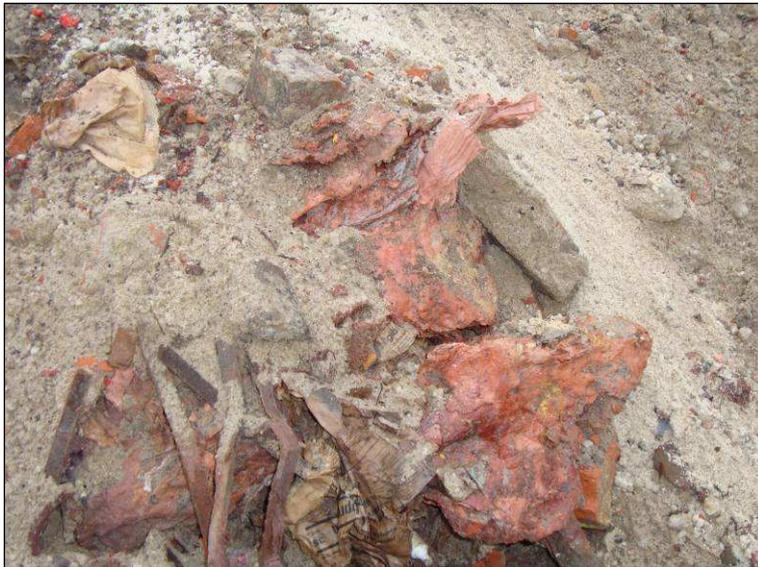
Detail der Abfalleinlagerungen
innerhalb des Schachtes (Nitrolack-
Reste, lösungsmittelgesättigte
Zeitungen, Putzlappen etc.)

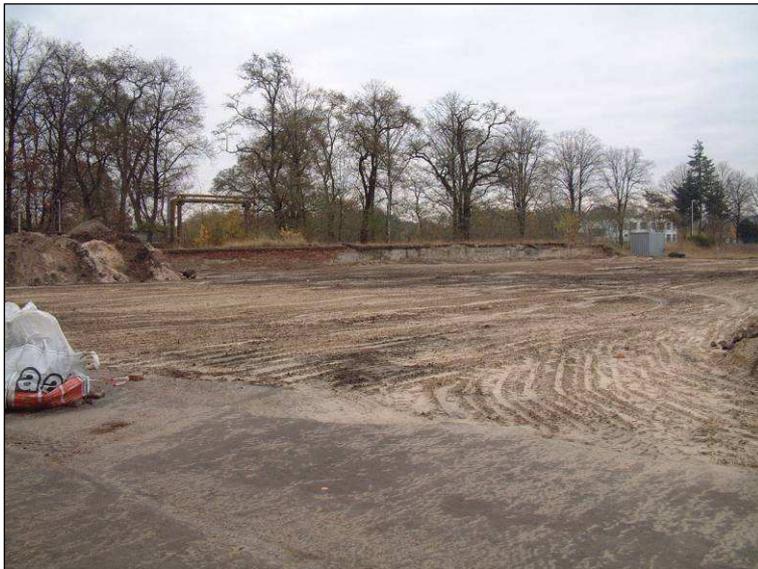
Die Baugruben im Bereich des ehemaligen Gebäudes R 26 wurden nach allen Freigaben rückverfüllt und planiert.

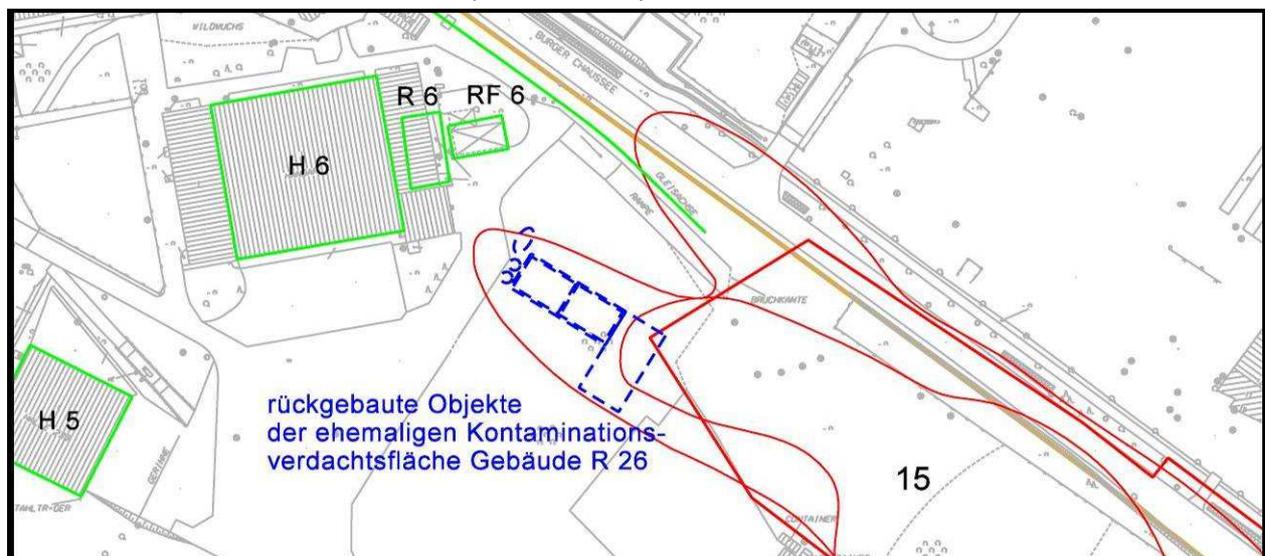
Abbildung 9: ehemalige Kontaminationsverdachtsfläche Gebäude R 26 nach Rückbau und Munitionsberäumung 2009

Nach Einschätzung des Gutachters kann der Kontaminationsverdacht für den Standort des ehemaligen Gebäudes R 26, welcher infolge der ehemaligen Nutzung vermutet wurde, aufgehoben werden. Dieses trifft jedoch nicht für die tieferen Bodenschichten zu. Unterhalb der ehemaligen Baugrubensohle steht kontaminiertes Grundwasser an. Dabei handelt es sich um Sekundärkontaminationen infolge des vom ehemaligen „neuen“ Tanklager (KVF 15) zuströmenden hochkontaminierten Grundwassers (siehe Abb. 9).

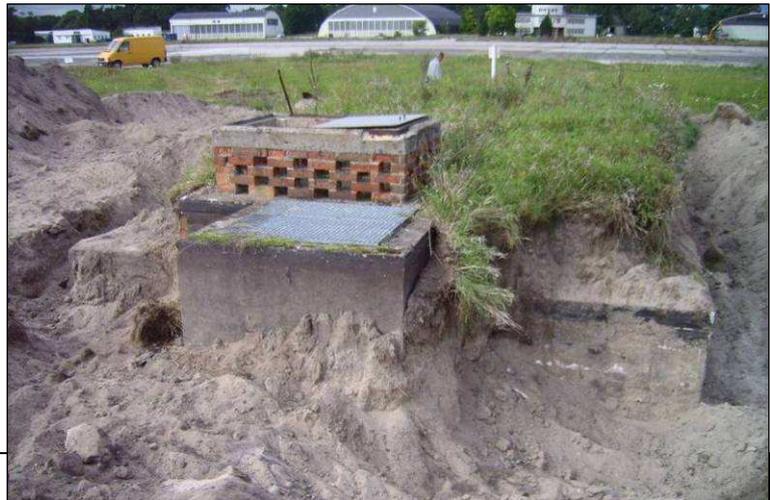
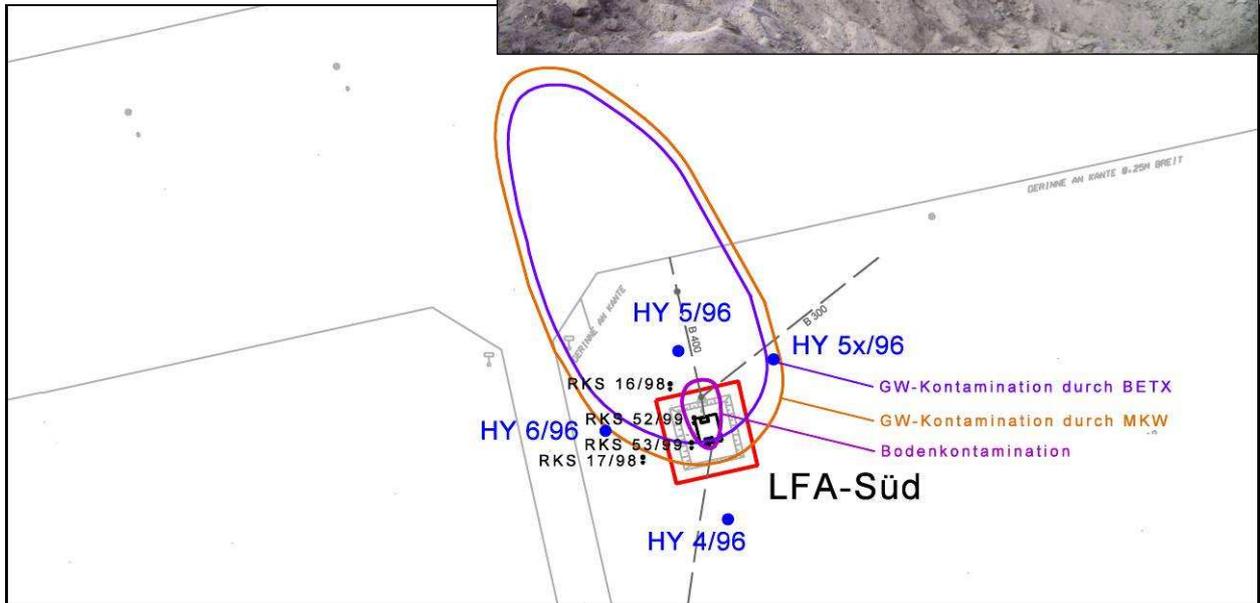
Abbildung 10: Standortsituation LFA - Süd vor Rückbau 2009

Bewertung:	Bodenkontaminationen wurden im ungesättigten als auch gesättigten Bodenbereich nachgewiesen. Grundwasserbelastungen, z.T. mit aufschwimmender Phase waren nachweisbar. Es ist eine Schutzgutbeeinträchtigung (GW) gegeben.
Einstufung:	Altlast (AL)

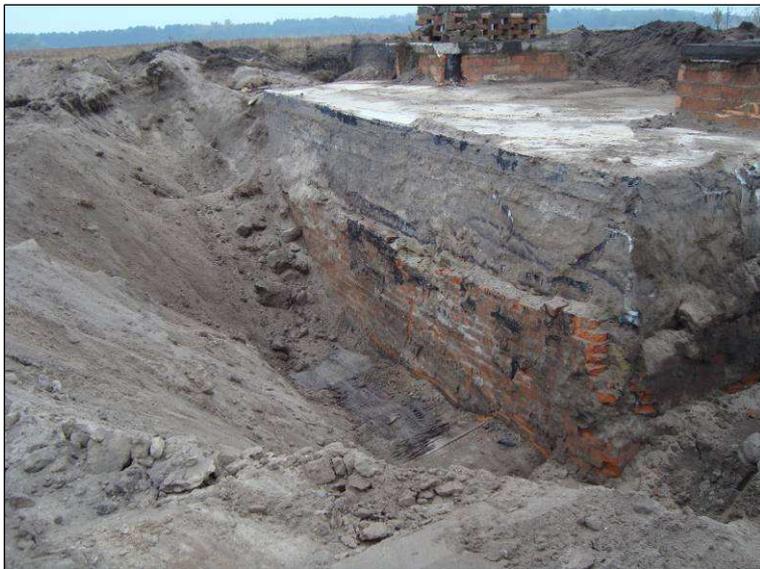
Im Bereich des LFA Süd war zum Begehungstermin das Bauwerk halbseitig von Osten beginnend bis ca. 2,5 m unter GOK freigelegt. Dabei wurden bis dato keine organoleptisch auffälligen Bodenkontaminationen angeschnitten, so dass bis zu dieser Aushubtiefe von unkontaminiertem Bodenaushub auszugehen war. Bei tiefergreifendem Bodenaushub war der Eingriff in die hoch kontaminierten Bodenschichten zu erwarten.

LFA Süd - freigelegte Ostseite des Bauwerkes

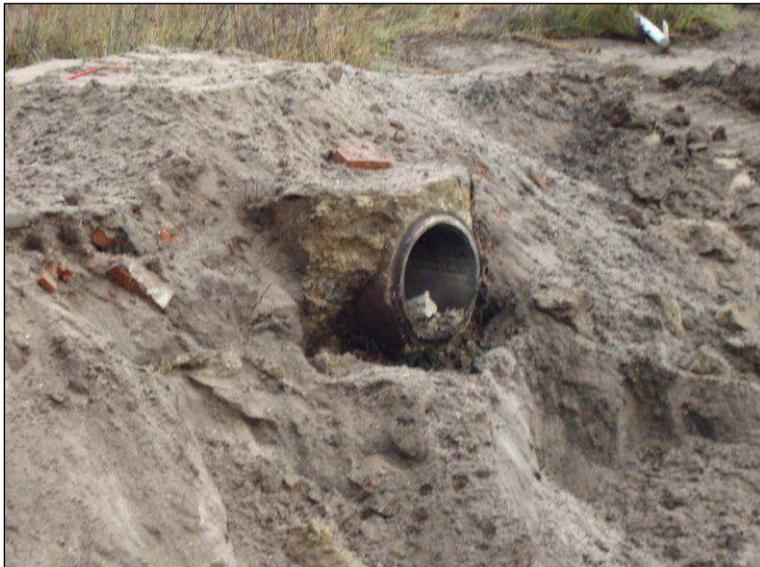
LFA Süd - abgebrochenes Zulaufrohr
(13.10.2009 - 08:41)

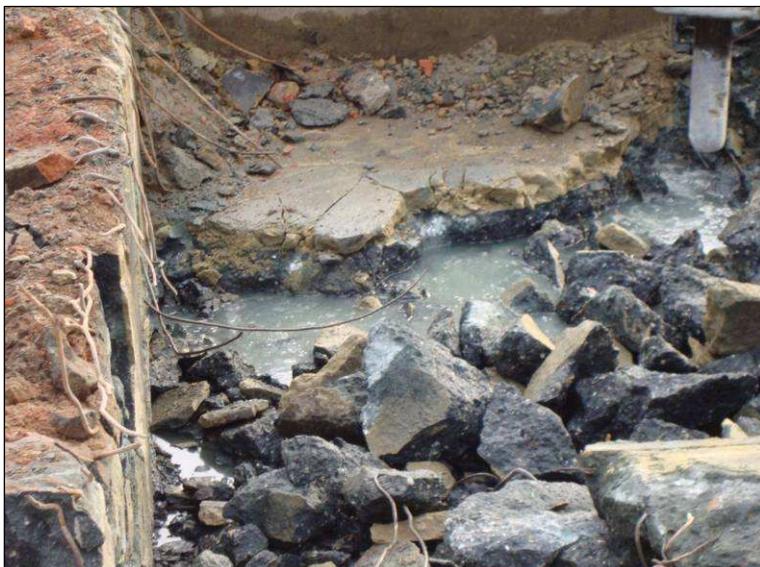
Die Behältersohle wies eine bisher unbekannte Dicke von 0,85 m auf (Beton - dreilagig). Unterhalb der Behältersohle wurde eine weitere Grundplatte festgestellt, deren Dicke und Ausdehnung bis dato unbekannt war, die nach Testschürfen umlaufend um das Bauwerk über die Außenmauern jedoch mindestens > 0,5 m hinausragte. Da ein Abbruch der bisher nicht bekannten Grundplatte eine umlaufende Vergrößerung der Baugrube und ebenso eine Grundwasserabsenkung von > 0,85 m erfordern würde, wurde die Baugrube bis dato ausschließlich vom Abbruchmaterial des LFA- Behälters beräumt und die Abbrucharbeiten bis zur Entscheidung bezüglich der aufgefundenen Grundplatte am LFA fortgesetzt.

LFA Süd – ehemalige Behältersohle bei ca. 0,25 m abgesenktem Wasserstand (ca. 0,15 m Ausgleichsbeton, darunter ca. 0,3 m Schwerbeton, darunter ca. 0,3 m Ausgleichsbeton), unterhalb der Behältersohle wurde eine weitere Grundplatte festgestellt, die umlaufend um das Bauwerk > 0,5 m hinausreicht
(13.10.2009 - 08:47)

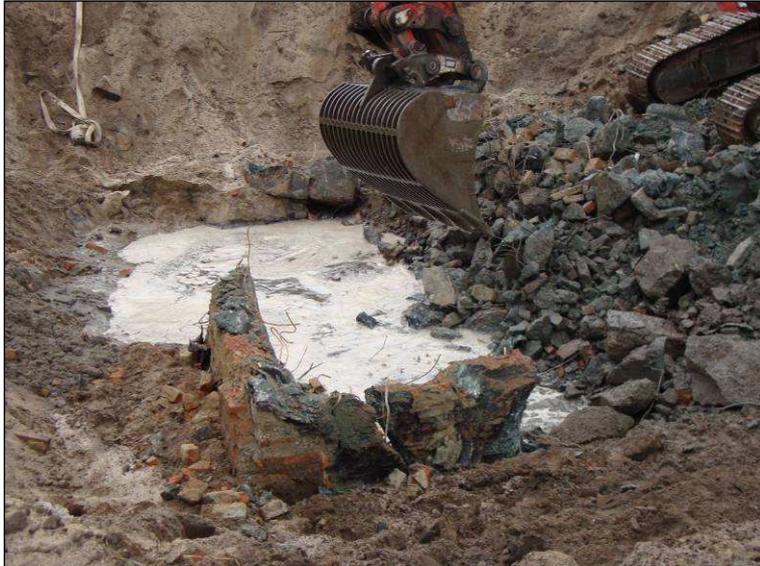
LFA Süd - Entnahme der zertrümmerten Behältersohle mittels Sieblöffel ohne gleichzeitige Wasserentnahme

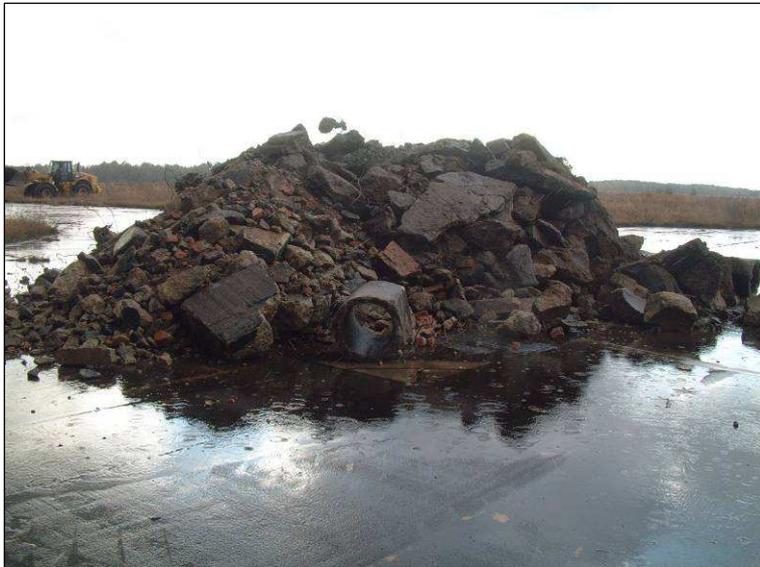
LFA Süd - kontaminierter Bauschutt der Tiefenenttrümmerung auf gedichtetem Untergrund der Vorstartlinie

Nach Auskunft der GAA lag die Deklarationsanalyse der Abbruchmaterialien vor, wodurch die sehr hohen Schadstoffbelastungen bestätigt wurden (z.B. MKW = 16.600 mg/kg). Es erfolgte unverzüglich die Andienung an die SBB zur Entsorgung der gefährlichen Abfälle.

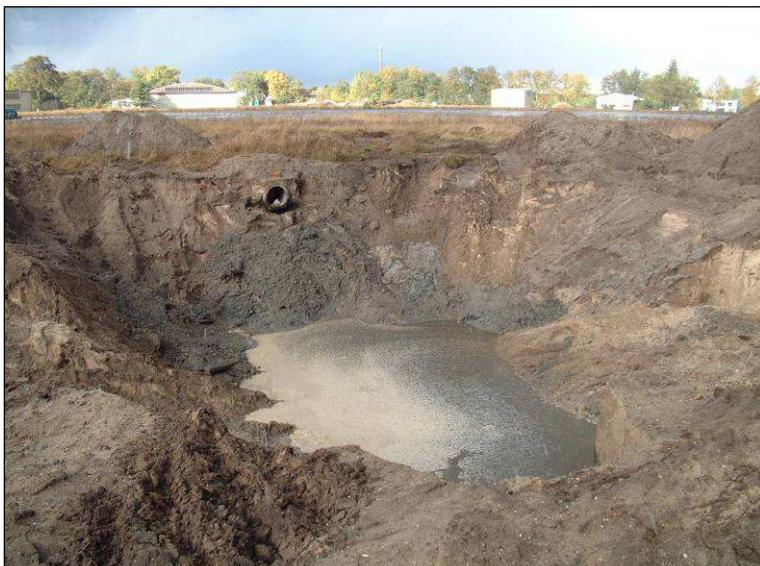
LFA Süd- von Bauschutt beräumte Baugrube mit freiem Grundwasserspiegel überhalb der Grundplatte

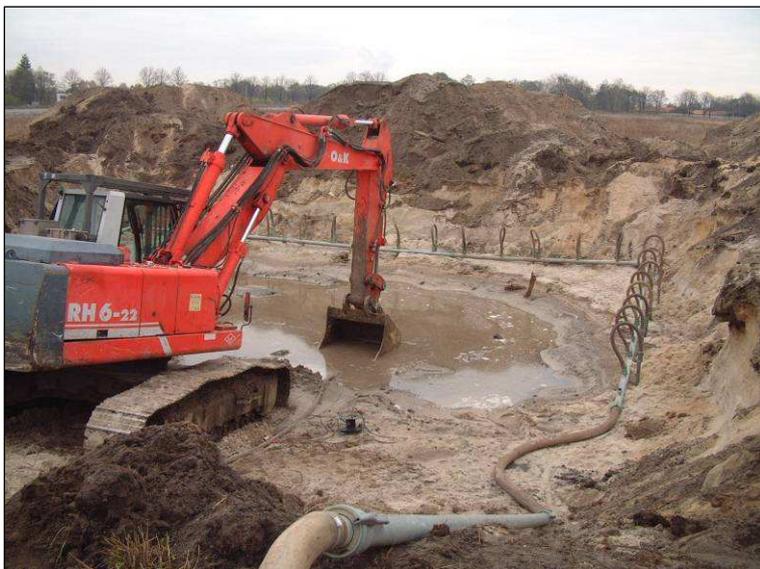
LFA Süd - installierte Vakuumanlage für die Bauwasserhaltung – die Grundwasserabsenkung funktionierte

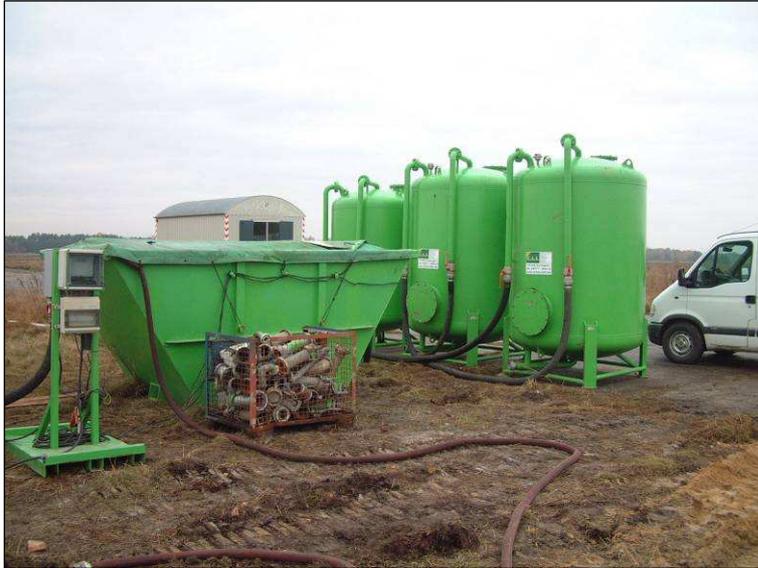
LFA Süd – Wasseraufbereitungsanlage mit Vorlage/ Kiesfiltration (Container) und Reihenschaltung Aktivkohleadsorption
(10.11.2009 - 10:40)
(LFA-Süd-2009-11-10 - DSCF0149.JPG)

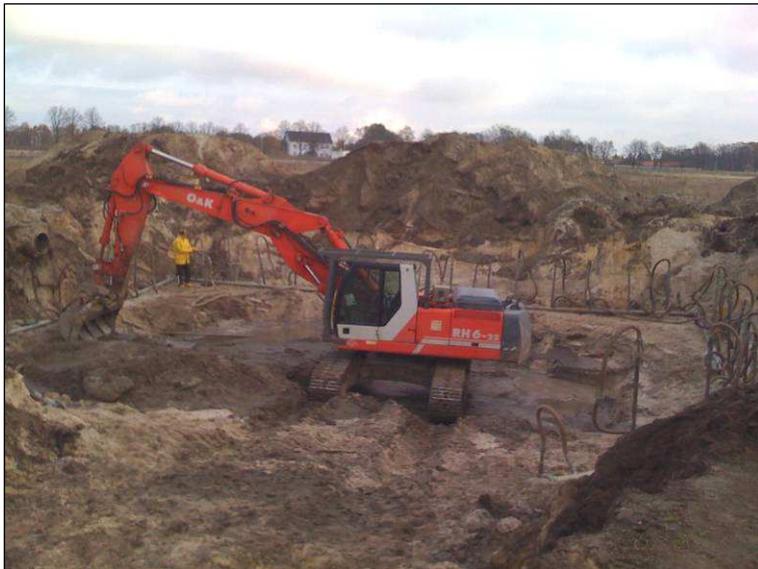
LFA Süd - die Grundwasserabsenkung war fast abgeschlossen; Beginn der Freilage der Sohlplatte des LFA
(11.11.2009 - 11:05)
(LFA-Süd-2009-11-11 - IMG_0750.JPG)

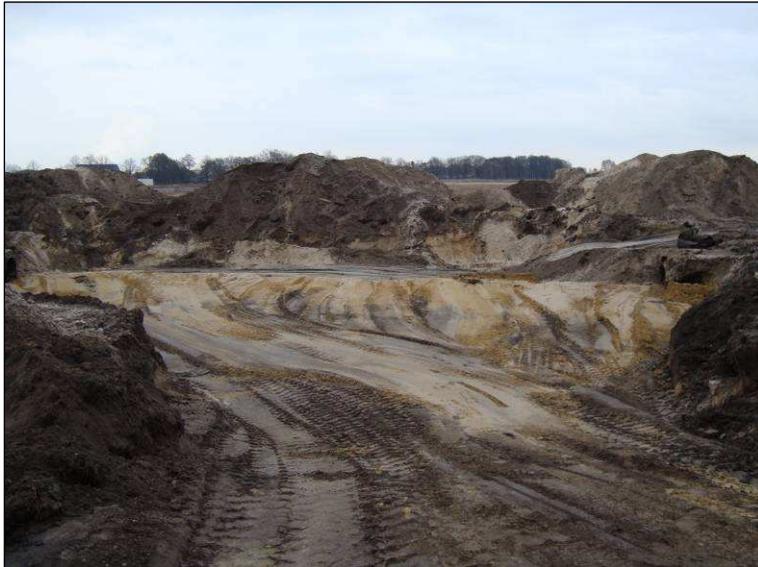
Der an die G.A.A. GmbH Beeskow beauftragte Rückbau des LFA Süd wurde mit Abbruch der auftriebssicheren Sohlplatte in der 46. KW 2009 abgeschlossen. Der infolge der bauzeitlichen Grundwasserabsenkung randlich der Baugrube angeschnittene Boden wies ab Grundwasseranschnitt typische dunkelgraue Verfärbungen mit deutlichem mineralölischem Geruch auf, womit die aus den Voruntersuchungen bekannte Bodenkontamination in der gesättigten Bodenzone bestätigt wurde. Die zurückgebaute Grundplatte bestand aus unbewehrtem Ort beton (randlich 0,30 m Mächtigkeit, zur Mitte hin Konvex bis auf 0,90 m Dicke verstärkt). Zum 17.11.2009 lag die Baugrube bis zur Rohrsohle der noch einzubauenden Regenwasserleitung verfüllt vor.

Rückverfüllte Baugrube LFA Süd
(17.11.2009 - 09:52)
(LFA-Süd-2009-11-17 - DSC00851.JPG)

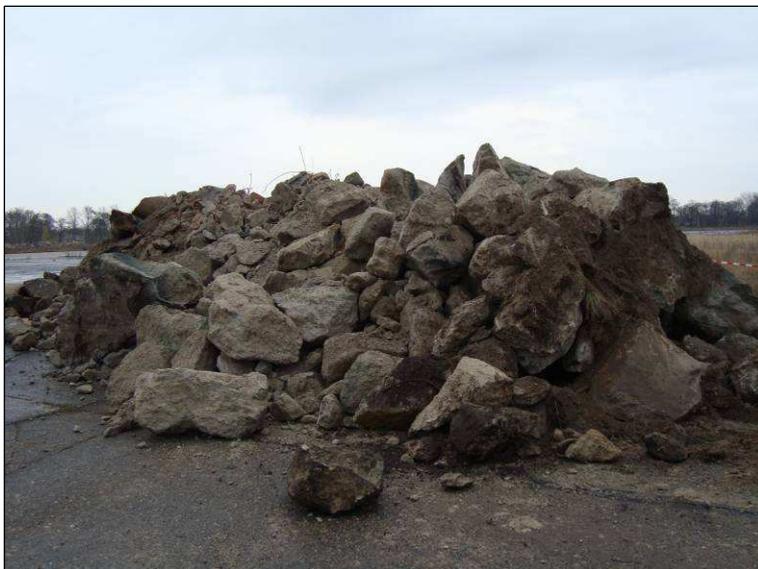
Betonabbruch der Sohlplatte des
LFA Süd
(17.11.2009 - 09:53)
(LFA-Süd-2009-11-17 - DSC00852.JPG)

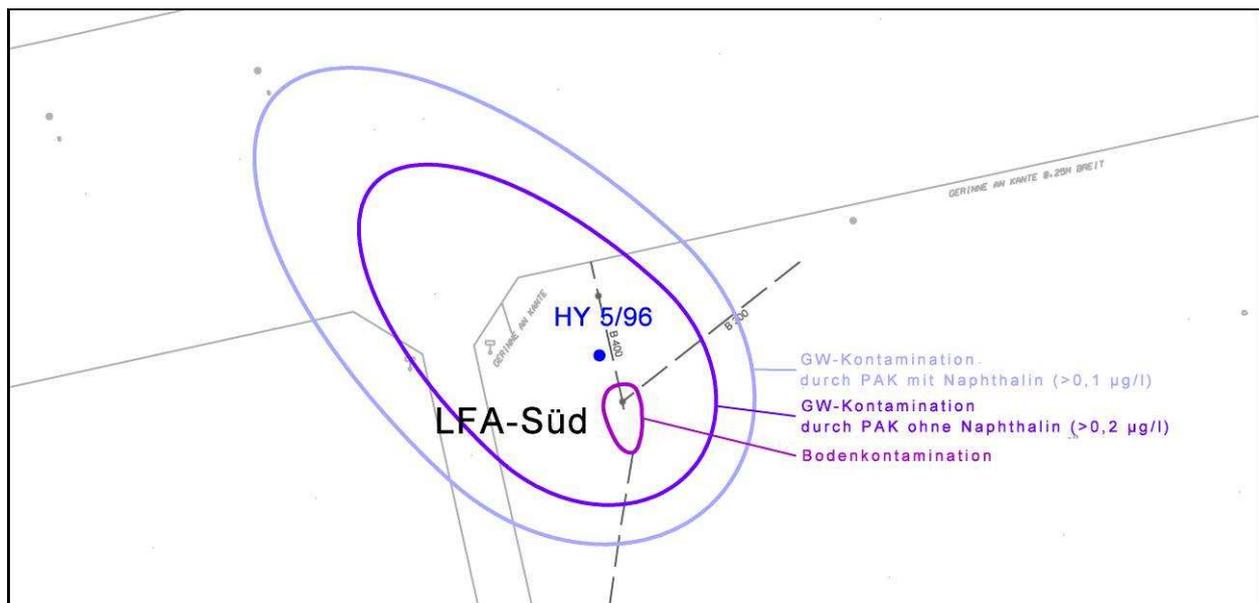
Abbildung 12: Standortsituation LFA - Süd nach Rückbau 2009

Die Schadstoffausbreitung mit PAK(ohne Naphthalin) > 0,2 µg/l wird auf eine Fläche von ca. 100 x 50 m begrenzt. Darüber hinaus beschränkt sich die Ausbreitung diffuser Schadstoffbelastungen auf eine Fahnenlänge von maximal 150...200 m. Der betroffene Bereich der Grundwasserbelastung ist in der Abb. 12 und Anlage 3 dargestellt.

Bodenkontaminationen ab einer Tiefe von ca. 3 m unter GOK sind verblieben.

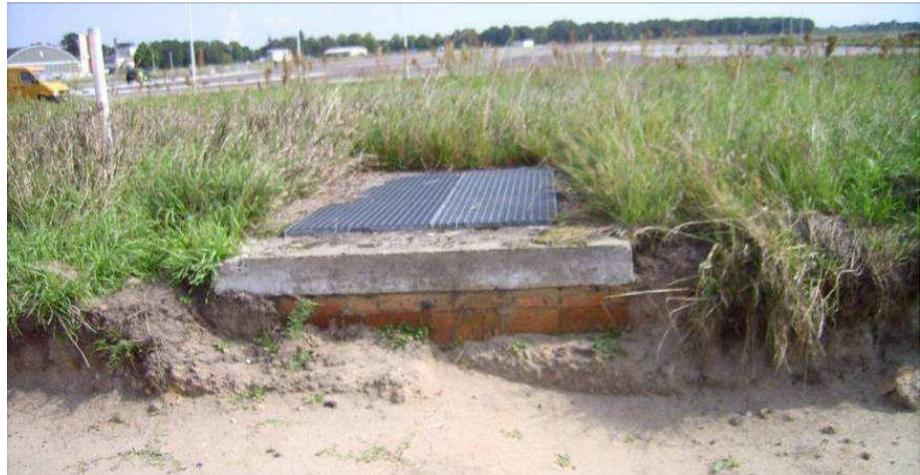
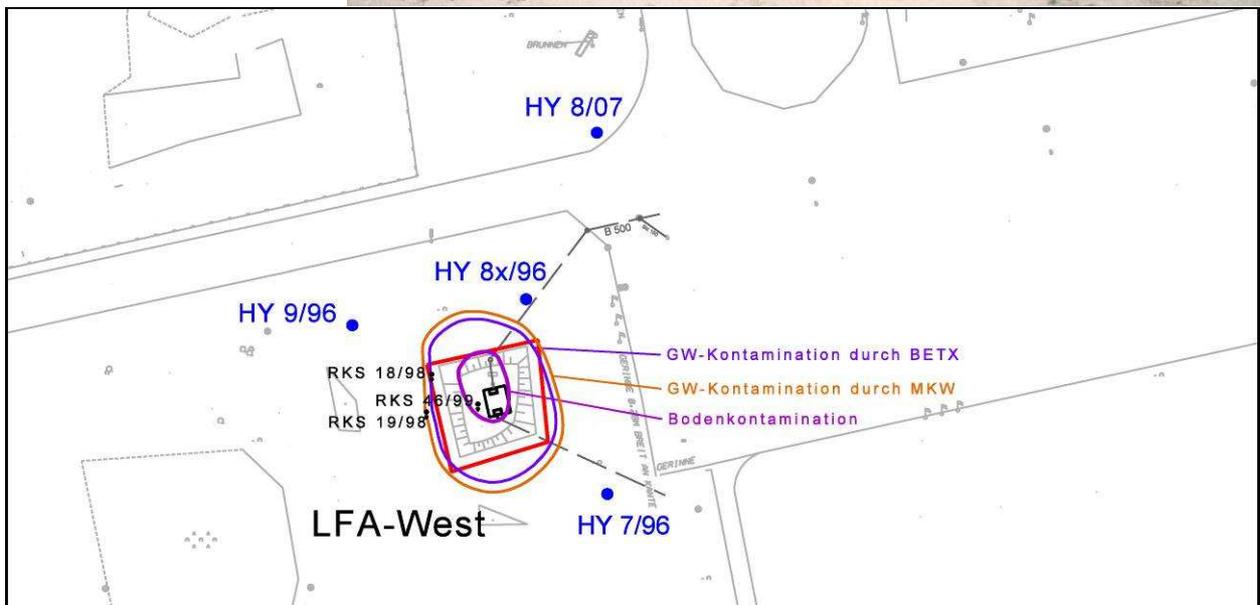
Abbildung 13: Standortsituation LFA - West vor Rückbau 2009

Bewertung:	Bodenkontaminationen wurden im ungesättigten als auch gesättigten Bodenbereich nachgewiesen. GW-Belastungen waren im Abstrom des LFA nachweisbar. Es ist eine Schutzgutbeeinträchtigung (GW) gegeben.
Einstufung:	Altlast (AL)

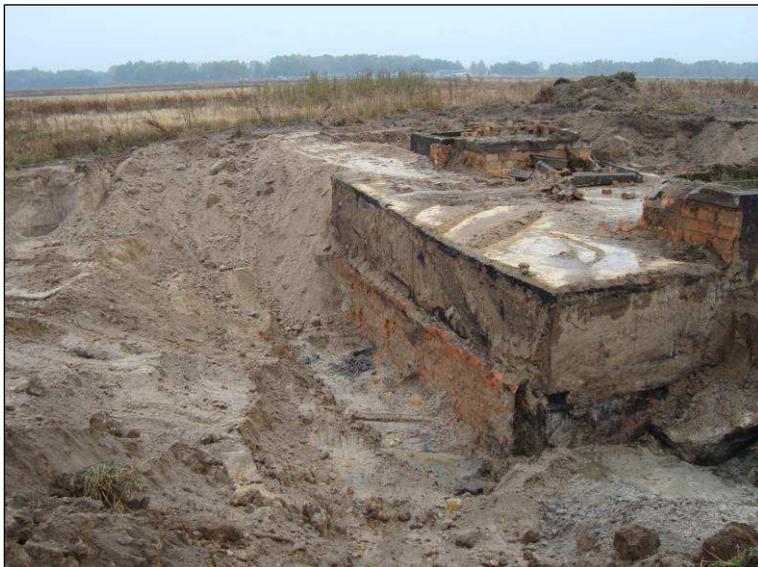
Im Bereich des LFA West war das Bauwerk bis ca. 2,5 m unter GOK freigelegt, im Baugrubensohlbereich waren lokal und kleinräumig erste organoleptische Merkmale der zur Tiefe hin folgenden und bekannten Bodenkontaminationen ersichtlich (grauschwarze Verfärbungen mit typischen mineralisierten KW - Geruch, z.T. aromatisch). Anhand der organoleptischen Merkmale war der bisherige Bodenaushub dem oberen (unbelasteten Boden) zuzuordnen. Bei tiefergreifendem Bodenaushub war der Eingriff in die hoch kontaminierten Bodenschichten zu erwarten.

LFA West - freigelegte Ostseite des Bauwerkes

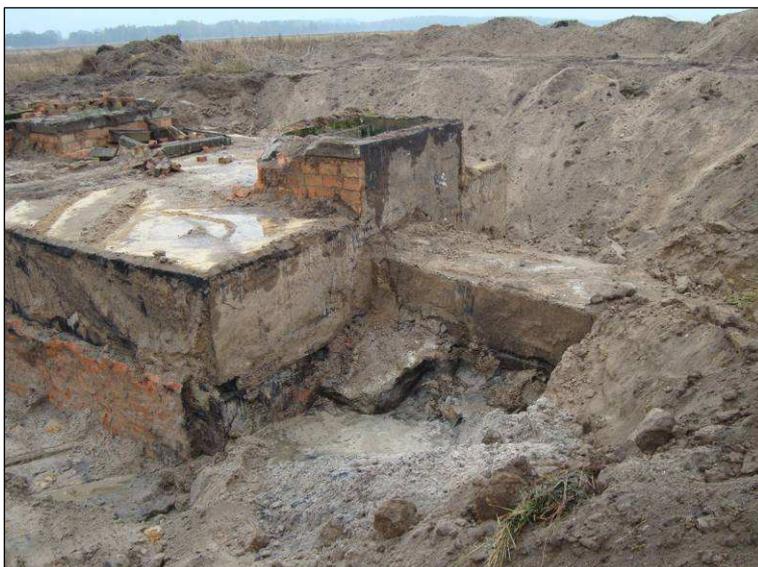
LFA West - freigelegte Nordseite des Bauwerkes mit einmündenden Abwasserkanal

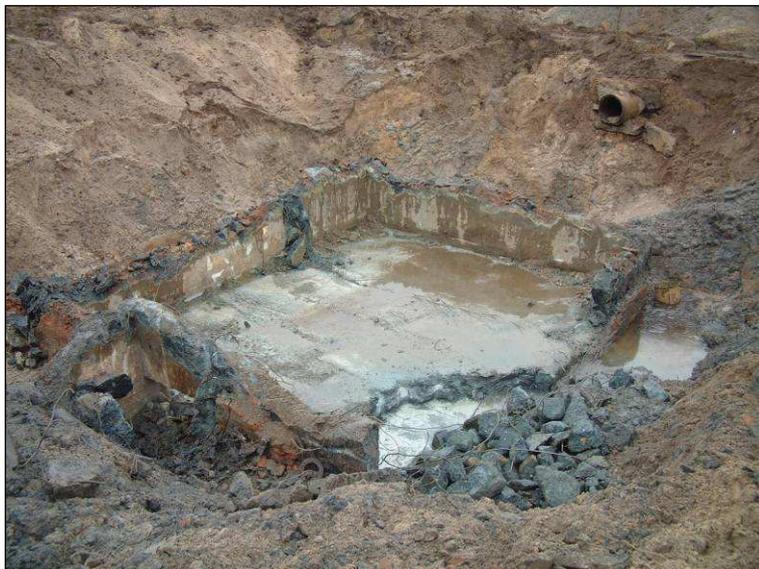
LFA West nach Abbruch/ Beräumung der aufstehenden Gebäudeteile, im Bildvordergrund wurde mit dem Abbruch der Bodenplatte der LFA- Wanne begonnen
(15.10.2009 - 16:17)
(LFA-West-2009-10-15 - DSCF0106.JPG)

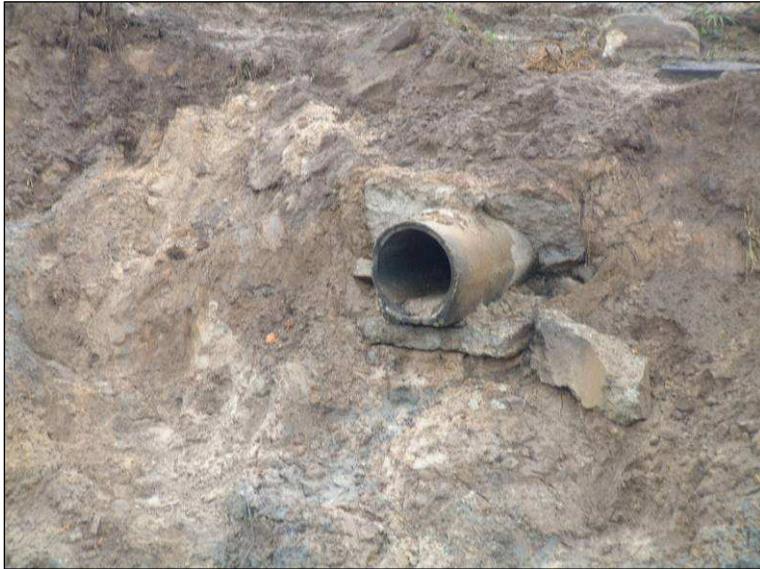
LFA West- abgebrochenes Zulaufrohr
(15.10.2009 - 16:17)
(LFA-West-2009-10-15 - DSCF0107.JPG)

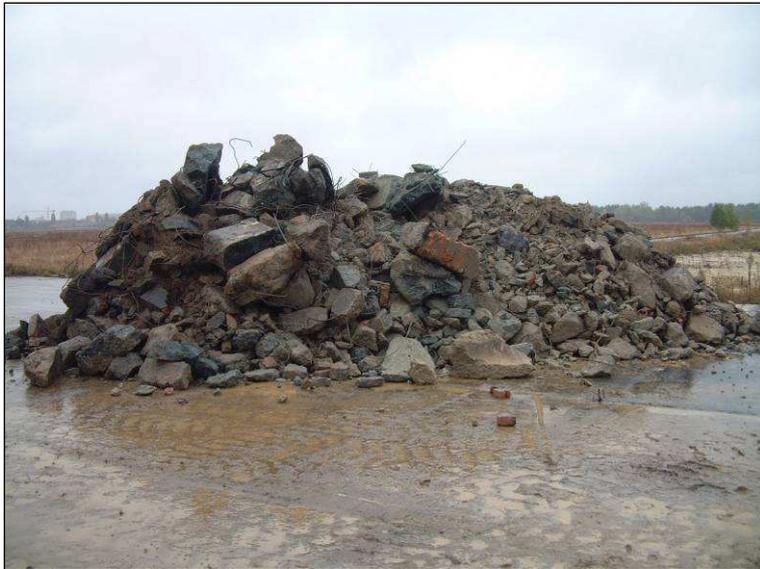
LFA West- kontaminierter Bauschutt der Tiefenenttrümmerung auf gedichtetem Untergrund der Vorstartlinie
(15.10.2009 - 16:19)
(LFA-West-2009-10-15 - DSCF0108.JPG)

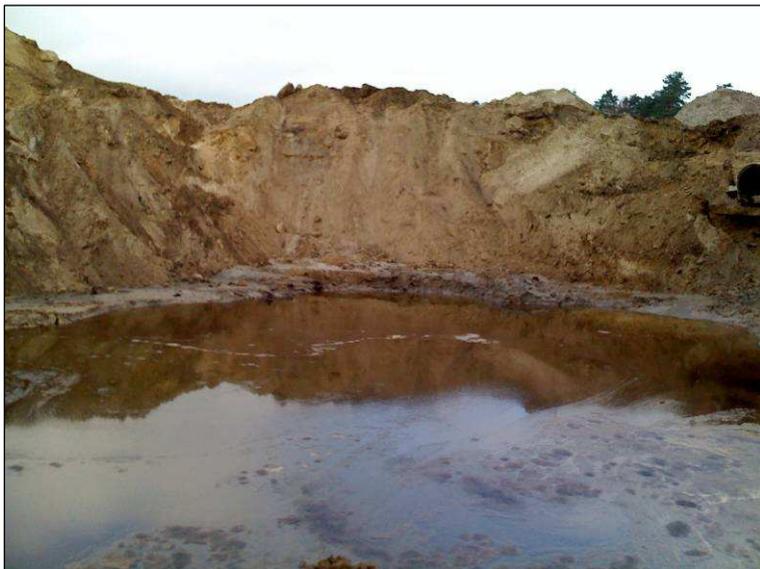
LFA West – von Bauschutt beräumte Baugrube mit freiem Grundwasserspiegel überhalb Grundplatte
(11.11.2009 - 11:11)
(LFA-West-2009-11-11 - IMG_0758.JPG)

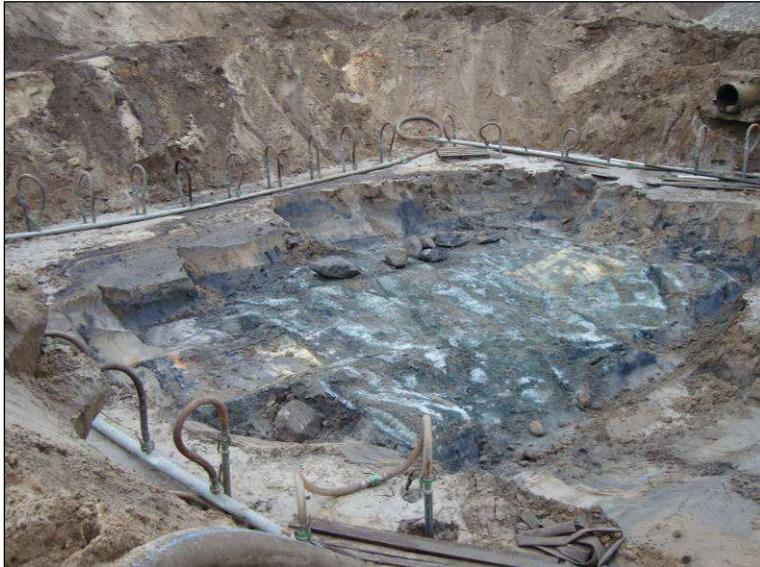
Der infolge der bauzeitlichen Grundwasserabsenkung randlich der Baugrube angeschnittene Boden wies ab Grundwasseranschnitt markante grauschwarze Verfärbungen mit intensivem mineralölischem Geruch auf, womit die aus den Voruntersuchungen bekannte Bodenkontamination in der gesättigten Bodenzone bestätigt wurde.

Freigelegte Sohlplatte des LFA West nach Absenkung des Grundwassers

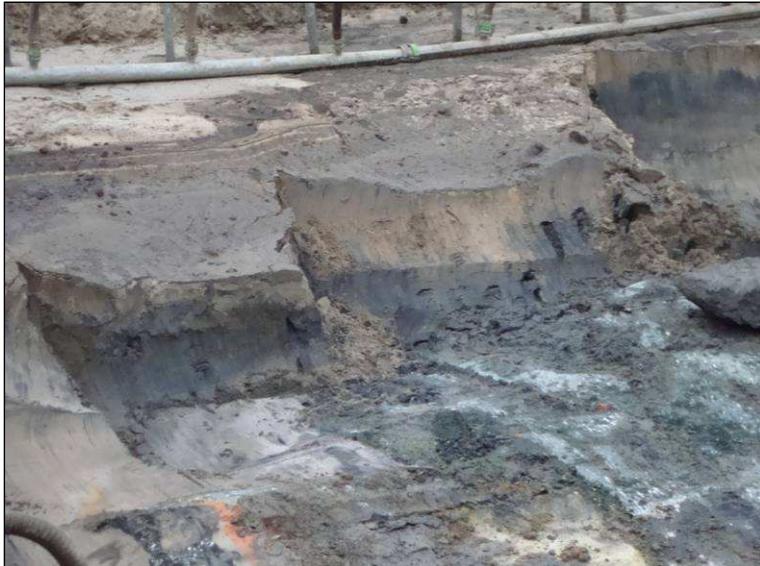
Im westlichen Baugrubenanschnitt sichtbare MKW- Kontamination (basale schwarze Schicht) unterhalb des ehemaligen Grundwasserspiegels

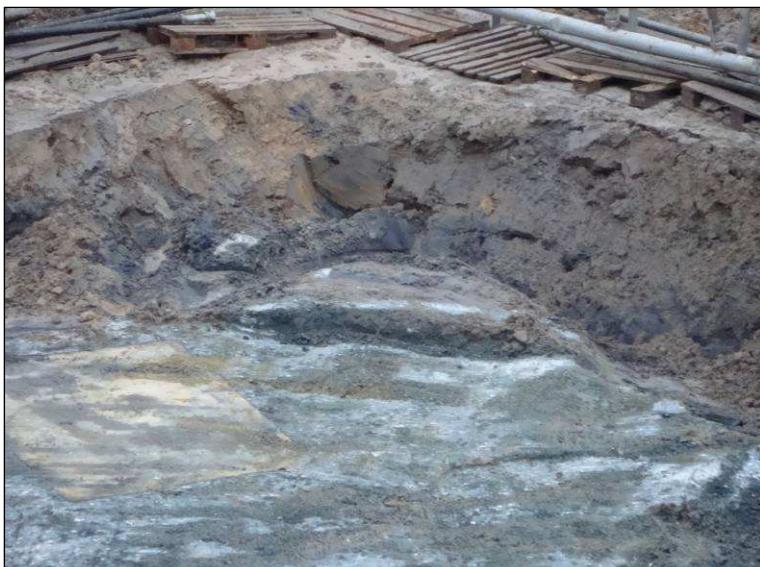
Im nordöstlichen Baugrubenanschnitt sichtbare MKW- Kontamination (basale schwarze Schicht) unterhalb des ehemaligen Grundwasserspiegels

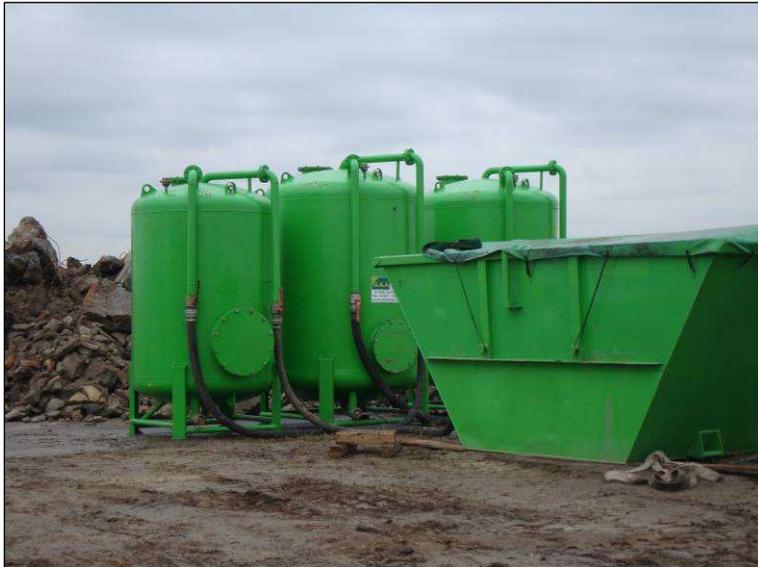
Wasseraufbereitungsanlage mit Vorlage/ Kiesfiltration (Container) und Reihenschaltung Aktivkohle-adsorption

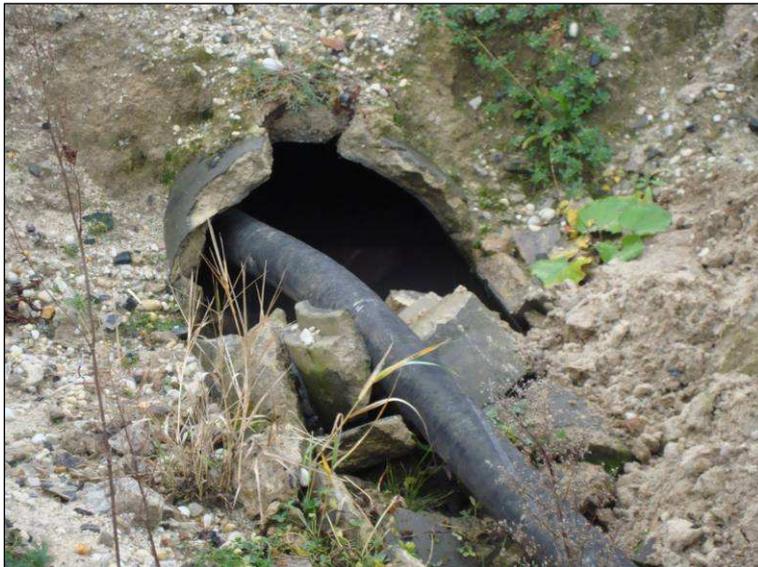
Ableitung des gereinigten Bauwassers in den Regenwasserkanal

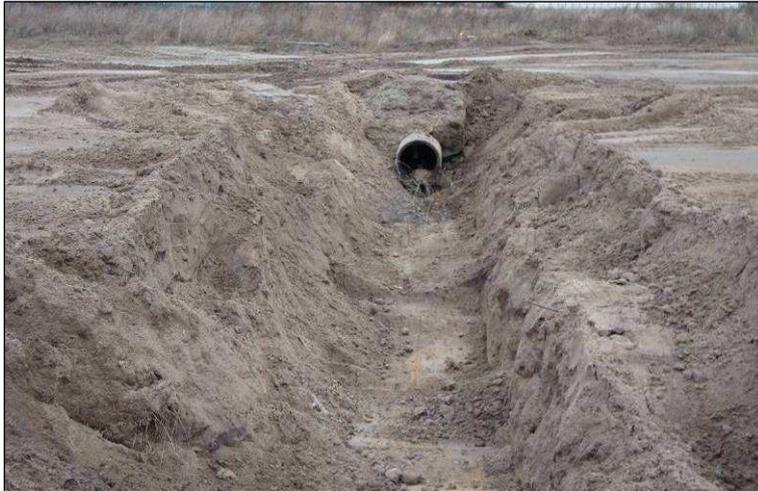
LFA West – nach Rückverfüllung
offen gelassener Leitungsgraben
für die Anbindung der Regenwas-
serleitung (ehemaliger Zulauf)
(24.11.2009 - 10:06)

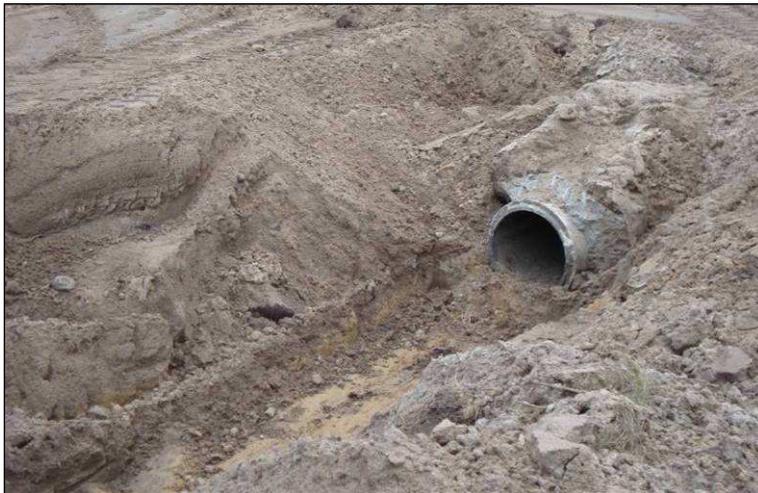
LFA West – nach Rückverfüllung
offen gelassener Leitungsgraben
für die Anbindung der Regenwas-
serableitung (ehemaliger Ablauf)
(24.11.2009 - 10:06)
