Technologie- und Industriepark (TIP) Cottbus ehemaliger Flugplatz Cottbus

Dokumentation

Abfalltechnische und altlastenspezifische Begleitung der Kampfmittelberäumung und der Rückbaumaßnahmen 2009

Welzow, den 14.12.2010

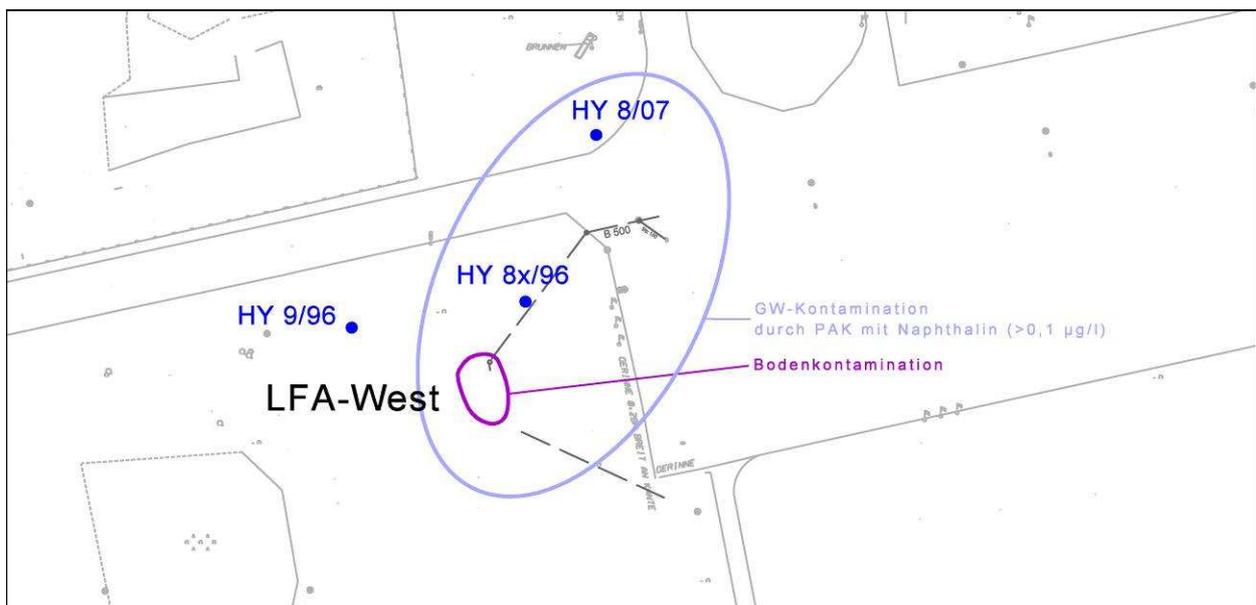
Abbildung 15: Standortsituation LFA - West nach Rückbau 2009

Die festgestellte Schadstoffbelastung des Grundwassers im Bereich des Standortes LFA – West ist deutlich geringer als am LFA – Süd und erreicht nicht den Geringfügigkeitsschwellenwert der LAWA von 0,2 µg/l PAK. Dennoch deutet die höhere Naphthalin - Belastung mutmaßlich auf einen ehemals größeren Schadensbereich hin. Die Ausbreitung der Grundwasserbelastung durch PAK ist als eher lokal einzuschätzen und überschneidet sich mit Schadstoffbelastungen der Vorstartlinie.

Der betroffene Bereich der Grundwasserbelastung ist in der Abb. 15 und Anlage 3 dargestellt.

Bodenkontaminationen ab einer Tiefe von ca. 3 m unter GOK sind verblieben.

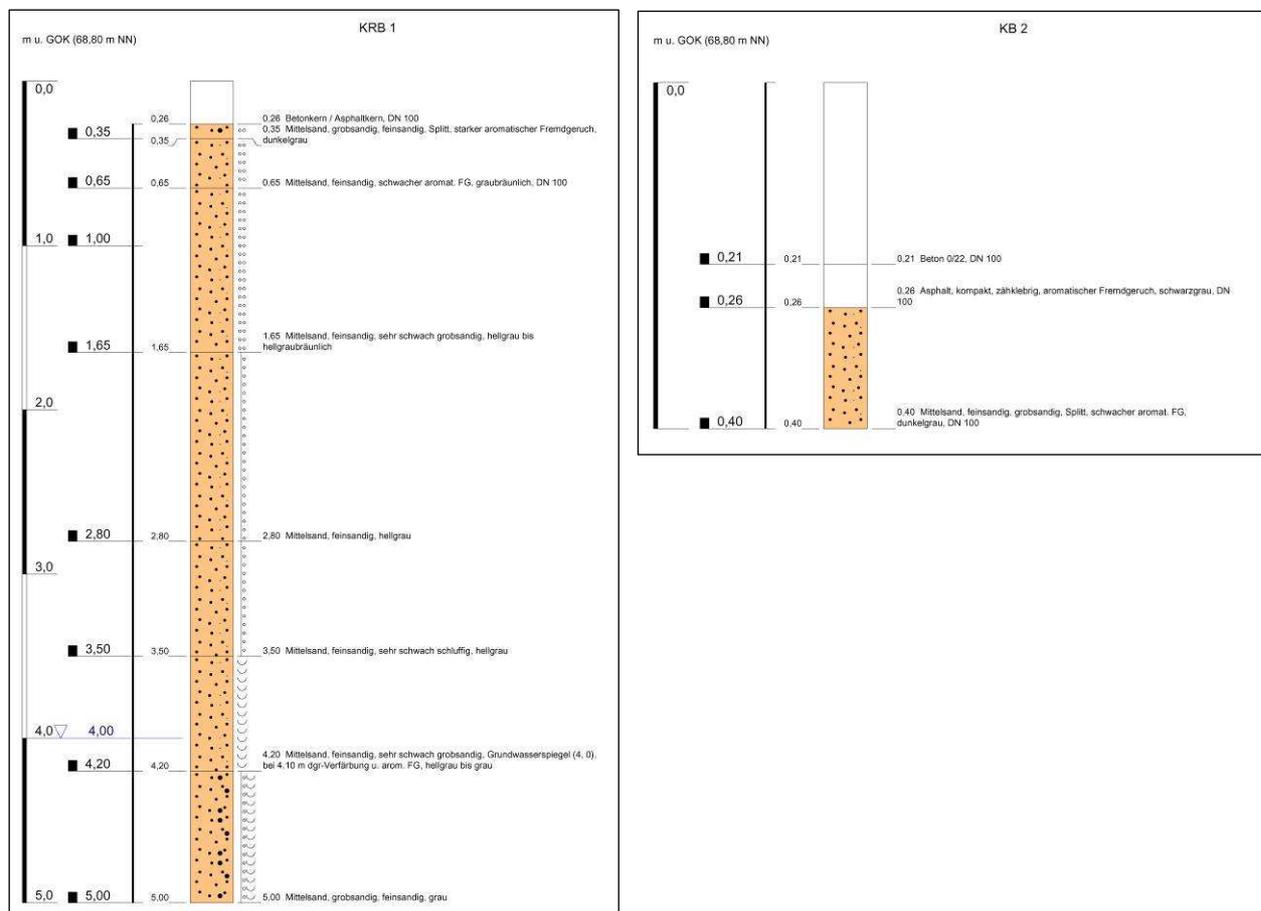
Abbildung 16: durchgeführte Arbeiten (KRB 1 und KB 2) zur Erkundung der Start-/ Landebahn

Im Rahmen der an LMI beauftragten fachtechnischen Rückbaubegleitung wurden durch LMI am 22.09.2009 anteilige Arbeiten zur Erkundung der vermuteten lokalen Bodenkontamination unterhalb der Start-/ Landebahn durchgeführt (siehe Abb. 16). Die Erkundung im vollständigen beauftragten Umfang durfte nach Hinweis des StMBD erst nach Rückbau der Betonflächen und nachfolgender Munitionsfreigabe erfolgen. Auf eigenes Risiko wurde durch LMI eine Kleinrammbohrung **KRB 1** in der im Jahr 2008 geöffneten Betonkernbohrung BK 1 ausgeführt und davon 5,0m nach Osten versetzt eine weitere Betonkernbohrung **KB 2** zur Ermittlung des Deckenaufbaus (ohne Tiefenbohrung) realisiert.

In der KRB 1 wurde unterhalb der 0,26 m dicken Betondecke bis 0,35 m unter GOK ein schwarzgraues teeriges Splitt- Sand- Gemisch festgestellt, welches bis 0,65 m unter GOK durch gewachsenen Boden (feinsandiger Mittelstand) unterlagert wurde, der farblich und geruchlich noch schwache Kontaminationsmerkmale aufwies. Bis zum Grundwasseranschnitt bei 4,0 m unter Betondecke (d.h. bis 3,80 m unter Gelände, da die betonierte Start-/ Landebahn das angrenzende Gelände ca. 0,20 m überragt) war der gewachsene Boden ohne organoleptische Merkmale.

Erst unmittelbar am Grundwasseranschnitt waren zwei ca. 1 cm breite Bodenbänder zu verzeichnen, die nochmals schwache Kontaminationsmerkmale aufwiesen (dunkelgraue Färbung und Geruch nach mineralisierten Kohlenwasserstoffen).

Die gemachten Beobachtungen konnten u.E. erhebliche Auswirkungen auf den geplanten Abbruch der Start-/ Landebahn haben, da sie darauf hindeuteten, dass vor der Betonierung der Start-/ Landebahn die ehemals darunter befindliche Asphaltbahn (deren Oberfläche an randlich der Start-/ Landebahn noch vorhandenen Resten ca. 0,20 m unterhalb der Betonoberfläche liegt) nicht oder nicht vollständig zurückgebaut, sondern überbaut wurde. Desweiteren war durch die Überbauung davon auszugehen, dass keine Aushärtung der Asphaltschichten erfolgte, worauf die in KB 2 festgestellten Teerphasen hindeuteten.

Vorbehaltlich der noch ausstehenden Analytik wurde davon ausgegangen, dass nach vorsichtigem und unvermishtem Abtrag der Betondecke weitere teerhaltige Abfälle zu bergen und zu entsorgen waren, bevor die Fläche auf Kampfmittel sondiert werden konnte, um Vermischungen und Massenerhöhungen zu vermeiden. Durch die vorhandenen Teerphasen in den Gemischen war die Entsorgung als AVV 170106*: Gemische aus oder getrennte Fraktionen von Beton, Ziegeln, Fliesen und Keramik, die gefährliche Stoffe enthalten, erforderlich und andienungspflichtig.

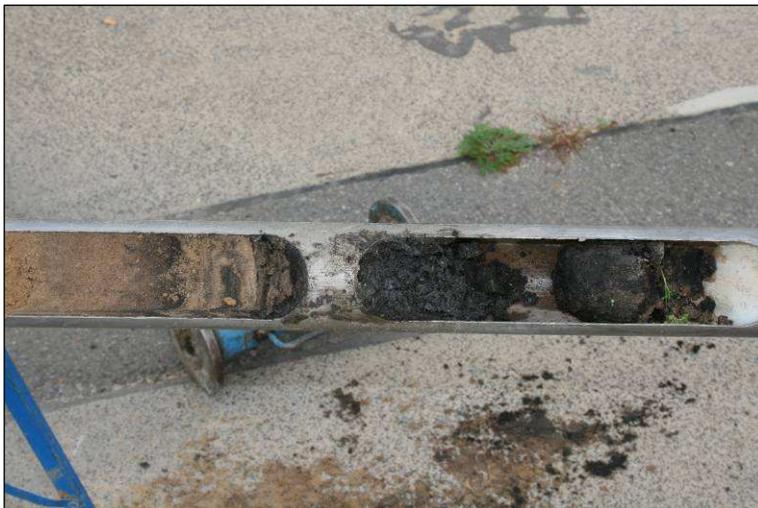
Kleinrammbohrung **KRB 1** mit As-
phaltschicht unterhalb der Beton-
decke
(22.09.2009 - 09:49)
(SLB - 2009-09-22 - KRB1 - IMG_1586.JPG)

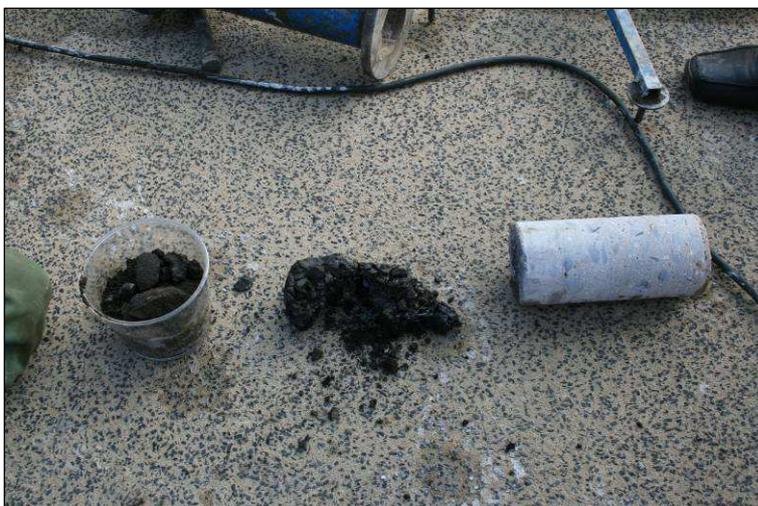
Bohrkern **KB 2**
(Kernbohranteil bis 0,40 m unter
GOK) mit Asphaltschicht unterhalb
der Betondecke
(22.09.2009 - 11:32)
(SLB - 2009-09-22 - KB2- IMG_1596.JPG)

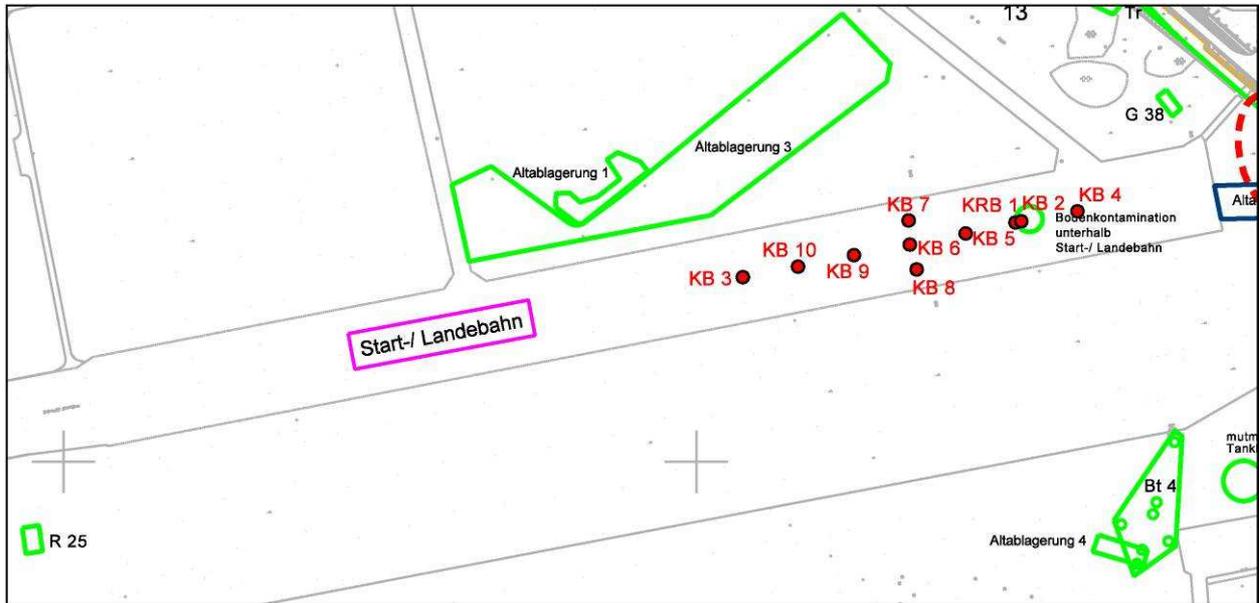
Abbildung 17: durchgeführte Arbeiten (KB 3 bis KB 10) zur Erkundung der Start-/ Landebahn

Auf Hinweis durch LMI vom 22.09.2009 hin, wonach sich unterhalb der betonierten Start-/ Landebahn noch Reste der historischen Asphalt- Kreuzlandebahn befanden, wurden auf Veranlassung durch die Stadt Cottbus durch LMI am 24.09.2009 und 08.10.2009 weitere Betonkernbohrungen (KB 3 ... KB 10) im Bereich der Start-/ Landebahn zur Kartierung/ Abgrenzung der Asphaltverbreitung durchgeführt.

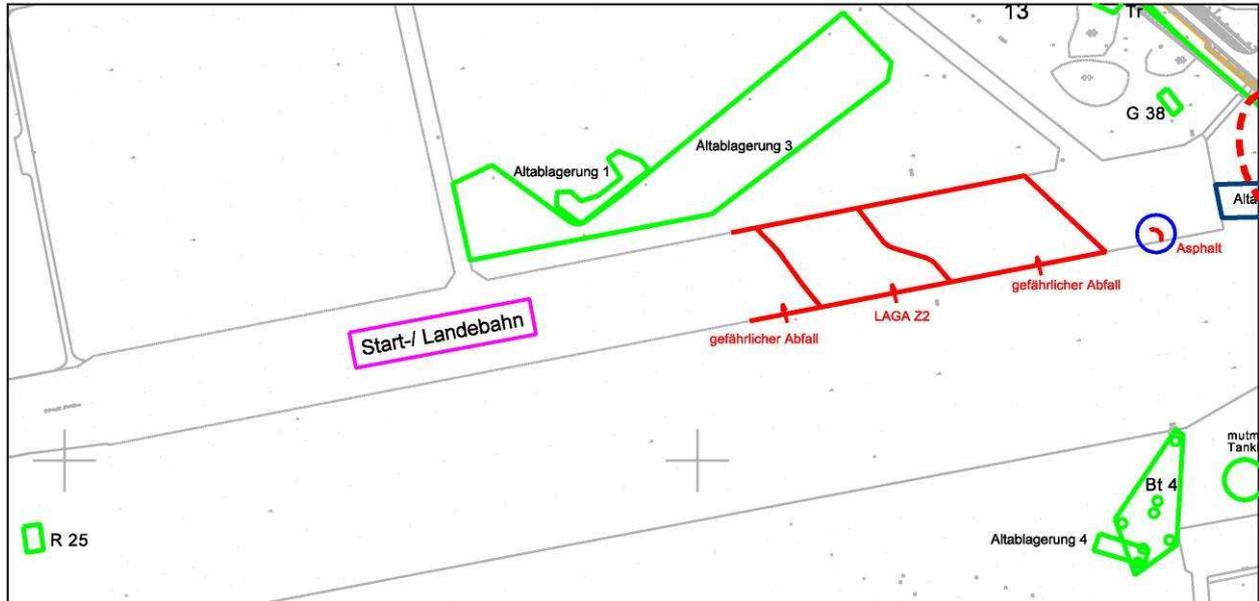
Abbildung 19: Asphaltkartierung Stand 26.11.2009 – Start-/ Landebahn

Im südlichen Bereich der Abbruchfläche wurde eine Plattenbreite ebenfalls von Osten beginnend abgebrochen. Dabei wurde am 26.11.2009 eine Asphaltunterdeckung festgestellt (siehe Abb. 19) und in diesem Bereich der Abbruch unterbrochen. Bis dato ließ sich noch nicht feststellen, ob es sich um eine lokale Ablagerung handelte oder ob von hier beginnend eine mit dem bisherigen bekannten Verbreitungsgebiet der Asphaltablagerungen zusammenhängende Verbreitung vorlag.

Auf jeden Fall war der freigelegte Asphalt abbruchparallel zu entnehmen und auf eigenständigem Haufwerk abzulegen.

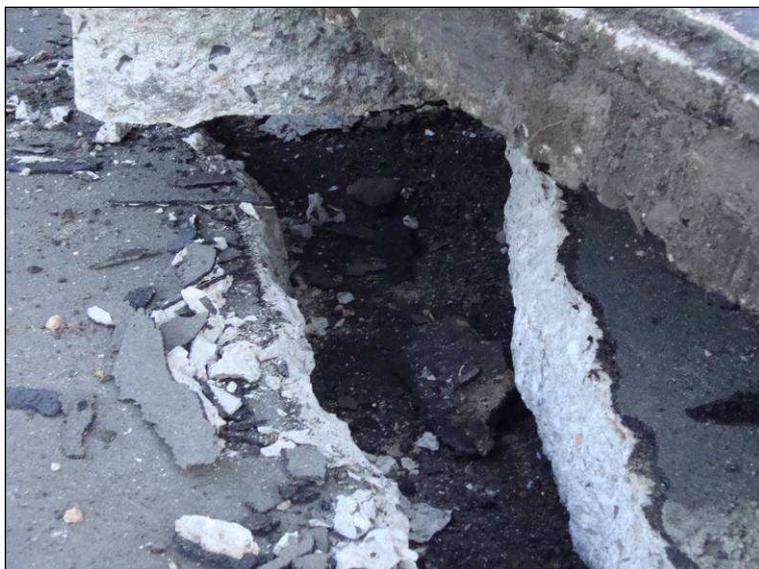
Beginn der Asphaltablagerungen
unterhalb der Betondecke
(27.11.2009 – 09:03)

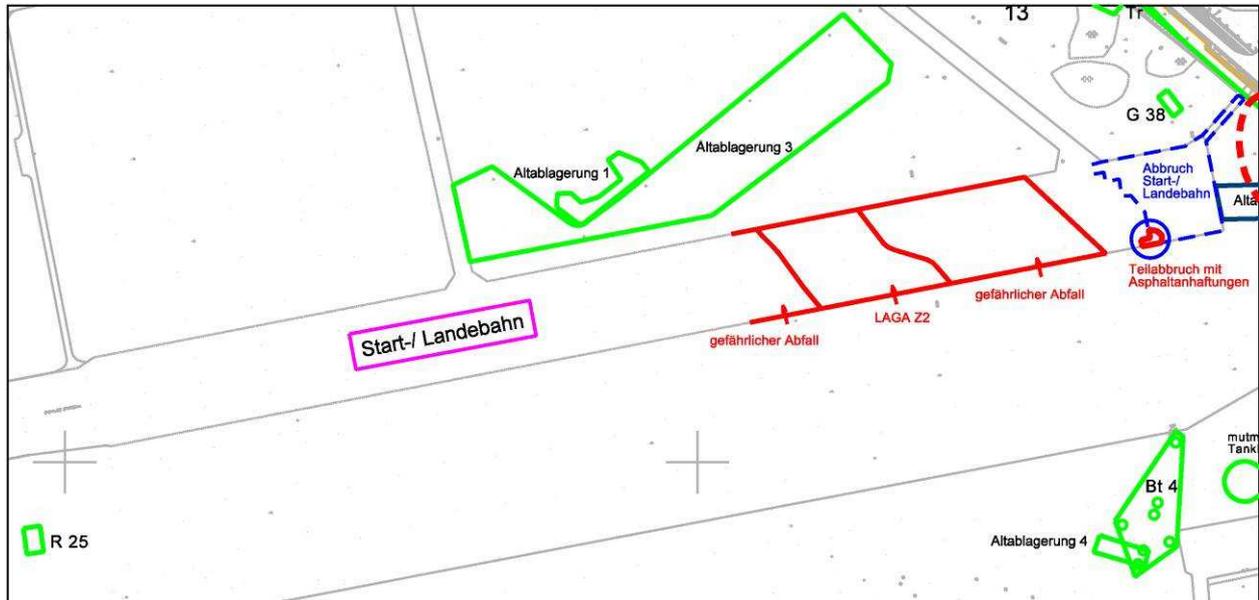
Abbildung 20: Teilabbruch Start-/ Landebahn mit Asphaltanhaftungen

Bei den Abbruchmassen handelte es sich um unbewehrten Beton, welcher untrennbar mit den Asphaltanhaftungen verbunden war.

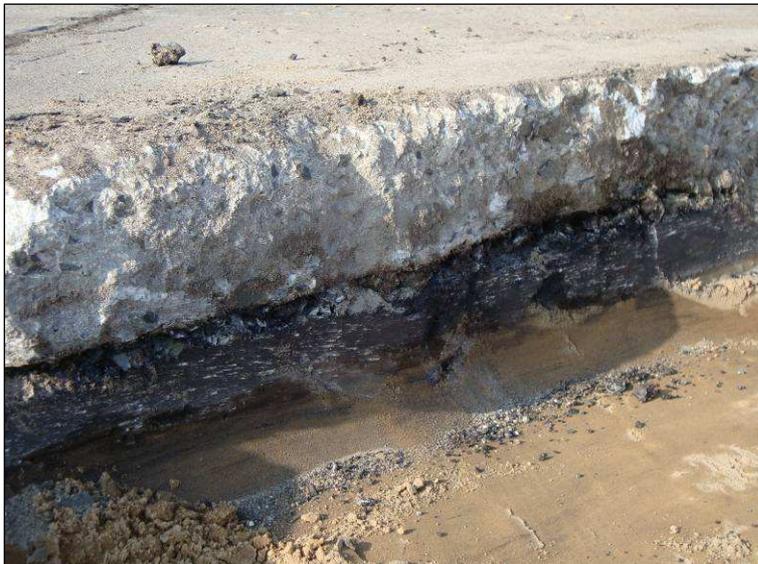
Abbruchkante der betonierten Start-/ Landebahn mit überbauter historischer Asphalt – Start- / Landebahn

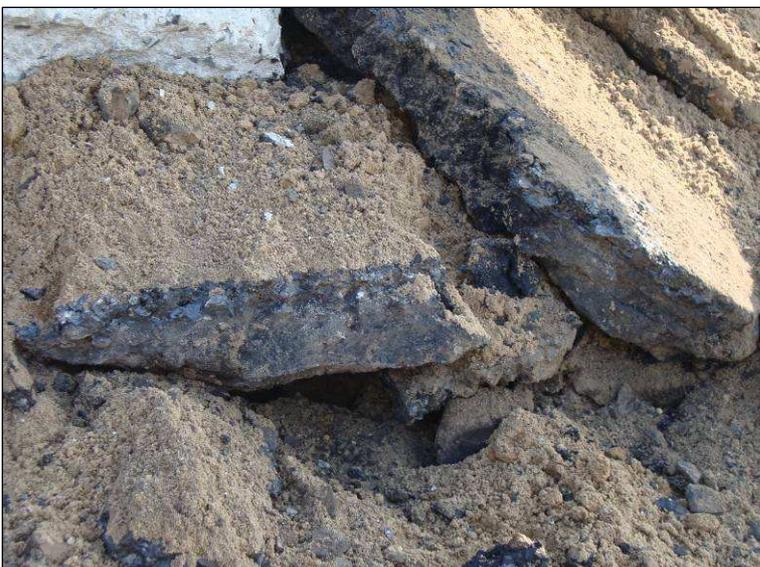
Einzelchollen Asphalt im Gesamthaufwerk
(23.03.2010 – 10:07)
(SLB - 2010-03-23 - DSC01234.JPG)

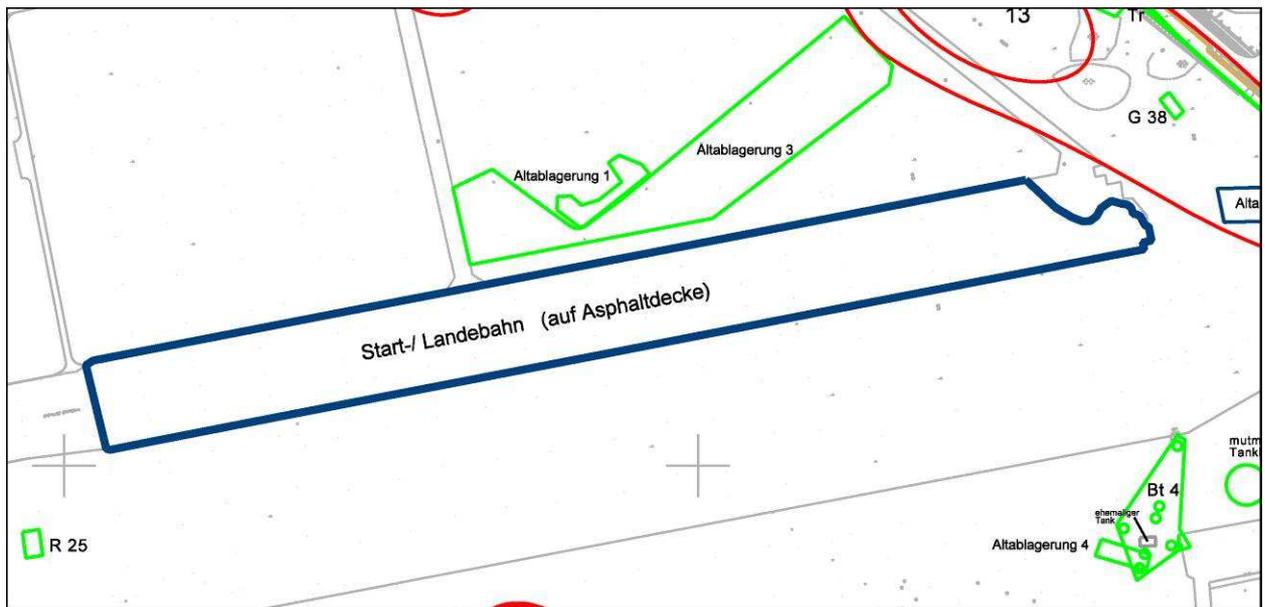
Abbildung 21: Standortsituation Start-/ Landebahn nach Teilrückbau 2009 mit verbliebenen Asphaltunterlagerungen

Lage:	im zentralen bzw. südlichen Bereich des Flugplatzgeländes
Hochwert:	5735624
Rechtswert:	3451920
GOK :	67,0 - 69,0 m NHN
Fläche :	800 m x 72 m
Schadstoffpotential/ Belastungspfade:	Asphaltbefestigung der ehemaligen historischen Kreuzlandebahn unterhalb der betonierten Start-/ Landebahn (Altablagerung)
Nutzungssituation:	Der Bereich der historischen Kreuzlandebahn wurde durch die Start-/ Landebahn überbaut
Flurabstand (GW):	2,3 - 3,8 m
GW-Strömungsrichtung:	-> NW
Schutzgüter:	Sickerwasser -> Boden
Rückbaubegleitende Maßnahmen und Ergebnisse (2009)	<p>Im Rahmen der Rückbaumaßnahmen 2009 sollte durch die Fa. Conta 2000 GmbH ein Teilrückbau der Start-/ Landebahn von Osten her erfolgen.</p> <p>In Vorbereitung der Rückbaumaßnahmen erfolgten durch LMI eine Vielzahl von Untersuchungen zur Erkundung der Start-/ Landebahn.</p> <p>Im Ergebnis der Erkundung wurde festgestellt, dass ein Teilbereich der Start-/ Landebahn (siehe Abb. 21) durch Asphaltbefestigungen der historischen Kreuzlandebahn (Stärke ~0,1 m) unterlagert wird.</p> <p>Die Analysenbefunde der Asphaltbefestigung wiesen KW-Gehalte zwischen 540 ... 19.000 mg/kg (Z 2 ... > Z 2) und PAK-Gehalte zwischen 4,2 ... 6.200 mg/kg (Z 1.2 ... > Z 2) auf.</p> <p>Der vorgefundene Asphalt unterhalb der Start-/ Landebahn ist als pechhaltiger Straßenbaustoff einzustufen.</p> <p>Bei einer mit Asphalt unterlagerten Fläche von ~57.600 m² und einer durchschnittlichen Mächtigkeit des Asphalts von ~ 0,1 m befinden sich ~5.760 m³ => ~12.384 t Asphalt am Standort (siehe Abb. 21).</p>

Geplante Nutzung (B-Plan):	Industriegebiet, Gewerbegebiet, Straßenverkehrsflächen
Bewertung:	<p>Für die Start-/ Landebahn wird durch LMI eine eigenständige Gefährdungsabschätzung (GFA) erstellt.</p> <p>Es ist jedoch im Vorab zu bemerken, dass für die Asphaltbereiche eine von ihnen ausgehende akute Gefahr für die Schutzgüter Boden, Grundwasser sowie menschliche Gesundheit im eingebauten Zustand nicht prognostizierbar ist, jedoch handelt es sich bei der in Abb. 21 gekennzeichneten Fläche um eine abfallspezifische Baulast.</p>

Kontaminationsfläche (KF)

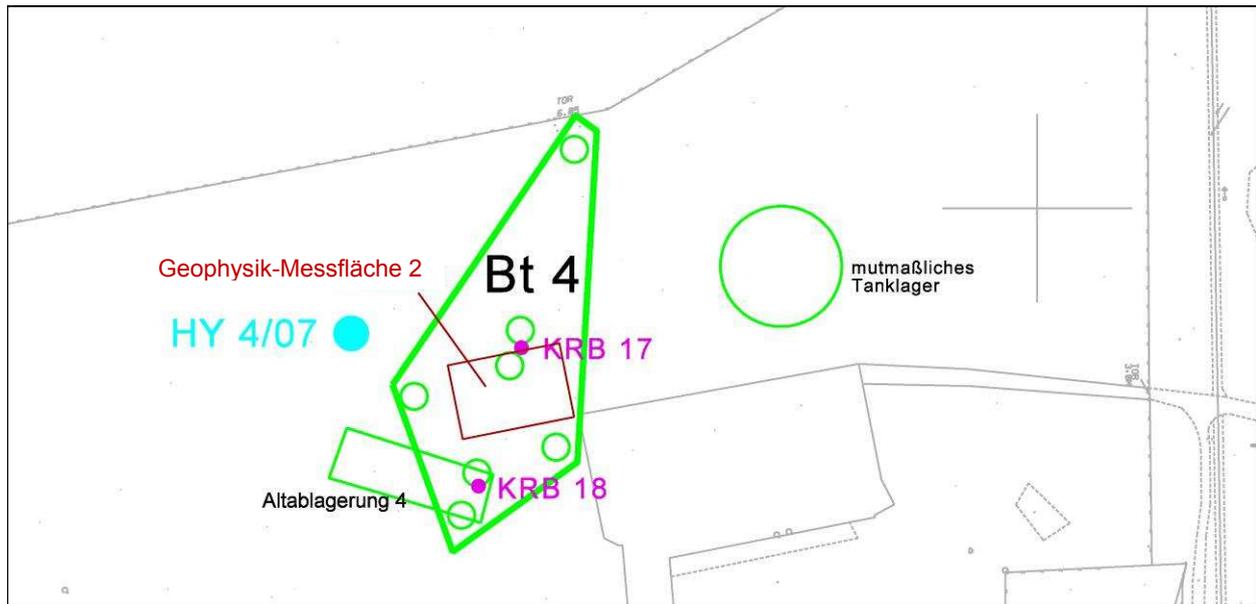
Abbildung 22: Standortsituation Betankungseinrichtung Bt 4 vor Rückbau 2009

Lage:	Lage ca. 85 m westlich der ehemaligen Gleistrasse im südöstlichen Bereich des Flugplatzgeländes
Hochwert:	5735444
Rechtswert:	3452357
GOK :	68,7 - 68,9 m NHN
Fläche :	89 m x 40 m
Schadstoffpotential/ Belastungspfade:	Umgang mit wassergefährdenden Stoffen (Flugbenzin), Beeinträchtigungen des Bodens sind wahrscheinlich
Nutzungssituation:	Standort im Luftbild 1944 sichtbar; durch Fa. Carls als Betankungseinrichtung gekennzeichnet; Versorgung über Ringleitung
Flurabstand (GW):	3,5-4 m
GW-Strömungsrichtung:	-> NW - N
Schutzgüter:	Sickerwasser -> Boden Sickerwasser -> Grundwasser
frühere Untersuchungen und Untersuchungser- gebnisse:	Im Jahre 2007 erfolgten am Standort geophysikalische Untersuchungen (Fläche 2) zur Tankortung. Es konnten mittels Geophysik Grabungsaktivitäten, oberflächennahe Einlagerungen, lokale Einzelindikationen sowie Leitungsindikationen sowie 2 Betonschächte ermittelt werden. Weiterhin erfolgte 2007 die Installation einer Grundwassermessstelle (HY 4/07) und 2007/ 2008 Grundwasseruntersuchungen auf MKW, BETX, PAK und LCKW. Die 2007/2008 durchgeführte Grundwasseranalytik zeigte im Abstrom keine Stoffkonzentrationen überhalb der Prüfwerte/ Schwellenwerte der BBodSchV bzw. LAWA. 2008 wurden 2 Kleinrammbohrungen (KRB 17/18) zur standörtlichen Bodenuntersuchung geteuft. Die Bodenuntersuchungen zeigten keine Hinweise auf Schadstoffanreicherungen.

Bewertung:	Potentielle Kontaminationen sind im Boden am Untersuchungsstandort nicht nachgewiesen worden, im Bereich der verfüllten ehem. Anlagenbauwerke sind jedoch Kontaminationen zu vermuten.
Einstufung:	Kontaminationsverdachtsfläche (KVF)

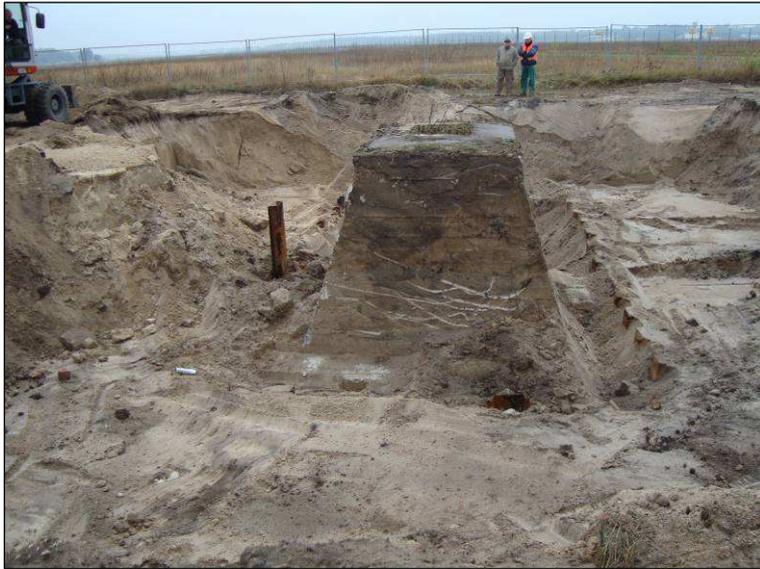
(Bi4-2009-10-06 - DSC00627.JPG)

Beton- Dom mit Einstiegsschacht innerhalb des ca. 5 m x 15 m umspundeten Bereiches mit verbunkerten Einbauten von Osten aus

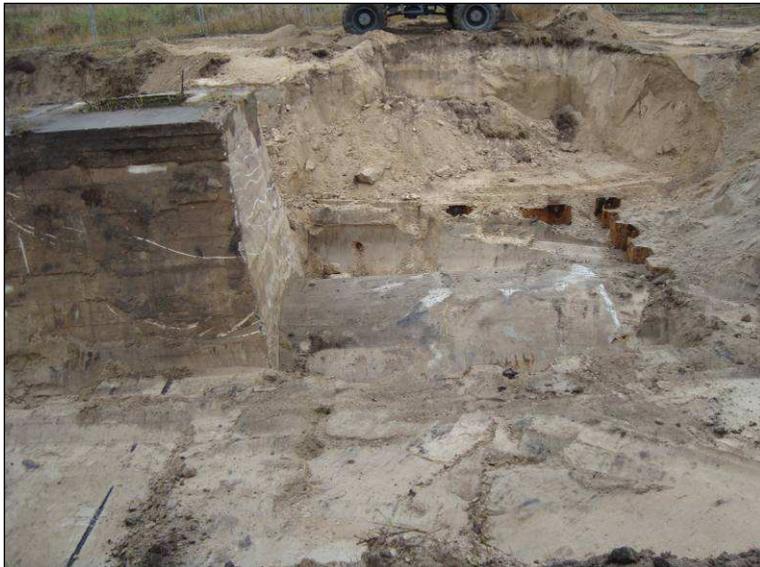
(Bi4-2009-10-06 - DSC00628.JPG)

Zylinderförmig verbunkerte Einbauten (D 4,5 m) mit aufsitzendem Beton- Dom von Norden aus, vom Beton- Dom abgehend war eine Stahlrohrleitung ersichtlich

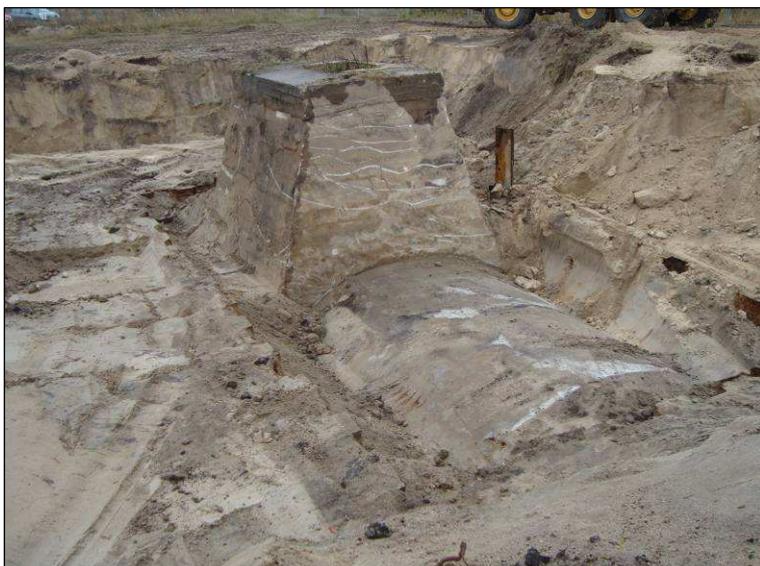
(Bi4-2009-10-06 - DSC00629.JPG)

Verbunkerte Einbauten von NW aus innerhalb Spundwand

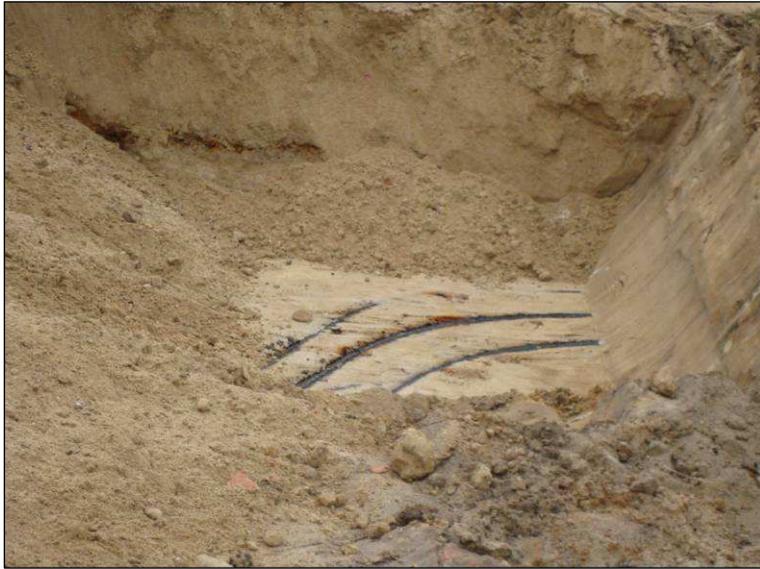
aus dem Bunker- Dom nach S ab-
gehende Leitungen
(06.10.2009 – 09:48)
(Bt4-2009-10-06 - DSC00632.JPG)

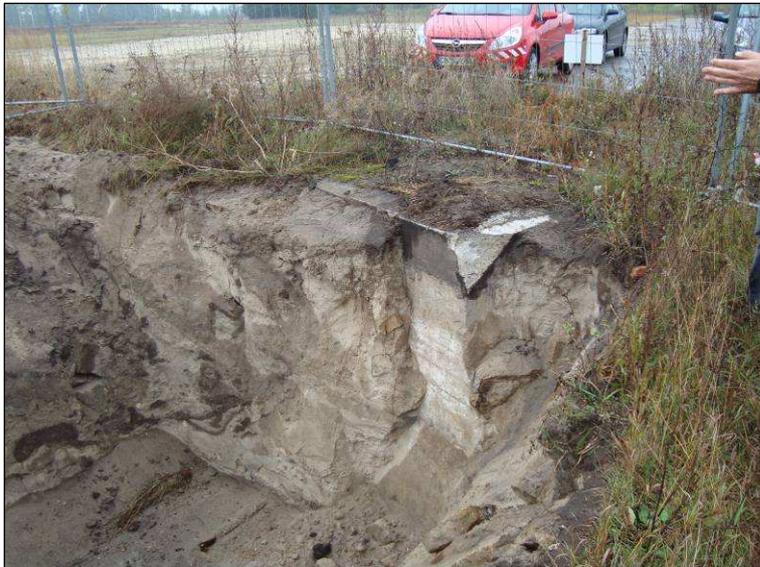
weiteres Bunkerbauwerk östlich
unterhalb der Betonbefestigungen
(06.10.2009 – 09:18)
(Bt4-2009-10-06 - DSC00625.JPG)

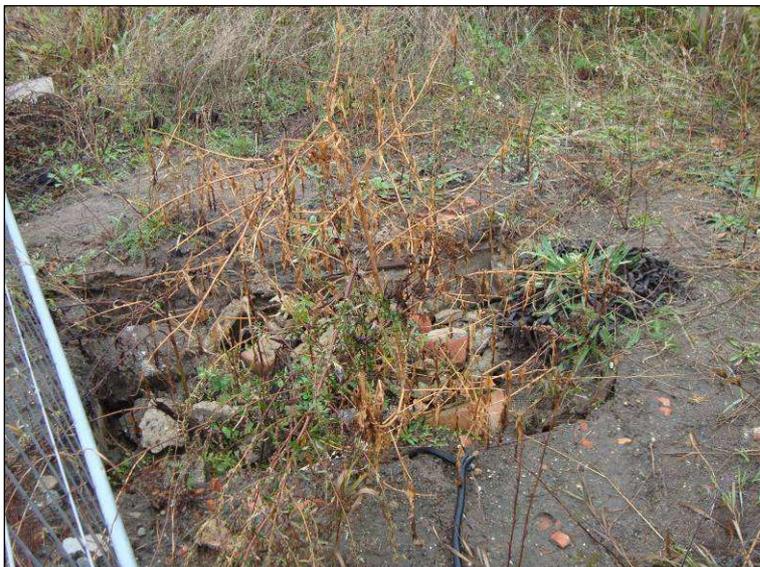
verfüllte Einstiegsöffnung in das
weitere Bunkerbauwerk unterhalb
der Betonbefestigungen
(06.10.2009 – 09:18)
(Bt4-2009-10-06 - DSC00626.JPG)

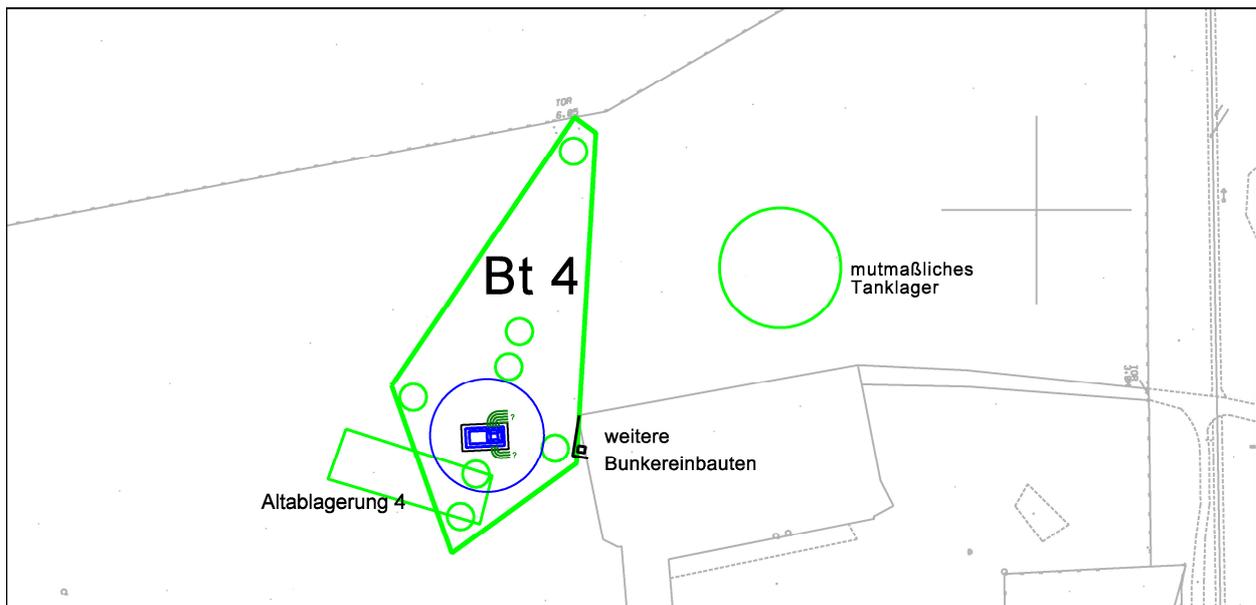
Abbildung 23: während der Rückbauarbeiten 2009 freigelegte Bauwerke im Bereich der Betankungseinrichtung Bt 4

Aufgrund der Lage inmitten der ehemaligen Rollfeldbetankungsanlage Bt 4 (siehe Abb. 23) war nicht ausgeschlossen, dass es sich innerhalb des verbunkerten Objektes um eine treibstoffspezifische Anlage (ggf. Lagertank Flugbenzin für die Ringleitung) handelte. Genauere Einschätzungen waren jedoch erst nach Aufbruch der Verbunkerung möglich, die voraussichtlich am 12.10.2009 erfolgen sollte.

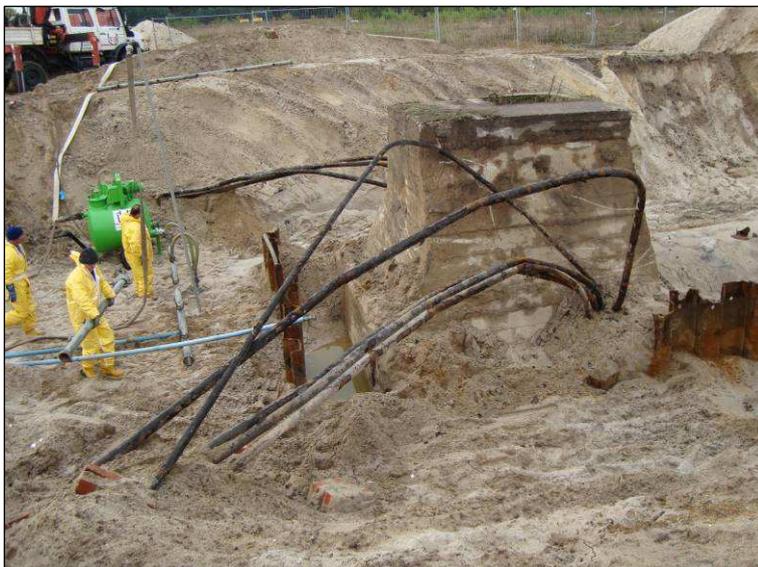
(Bt4-2009-10-13 - DSC00633.JPG)

Nördlich aus dem Bunkerdom herausführende 5 Stahlleitungen, die im weiteren Verlauf in Richtung Osten wegführten. Ersichtlich war desweiteren, dass sich der zylindrische Unterbau nicht bis an die Ostseite des Bunkers fortsetzt.

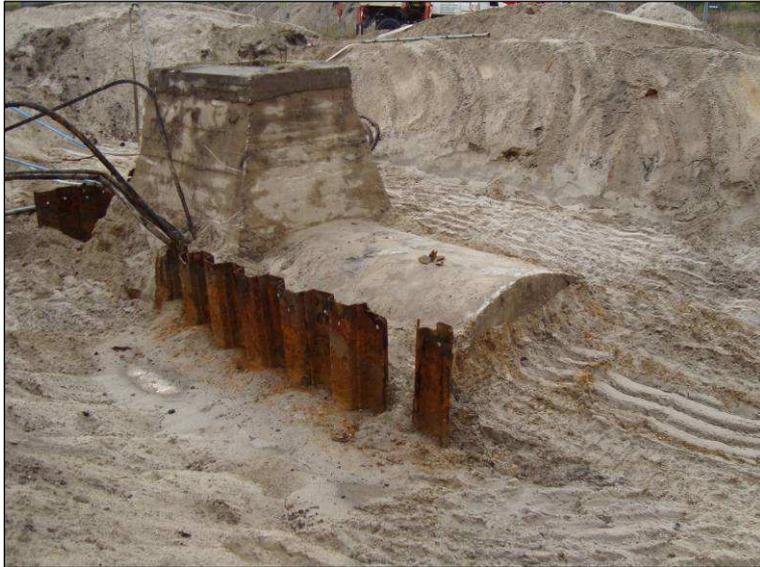
Östlich des Bunkers wurde der Grundwasseranschnitt freigelegt. Geruchlich wies das Grundwasser keine Auffälligkeiten auf, ebenso war kein Ölfilm zu verzeichnen.

Freigelegtes Bunkerbauwerk bis ca. 0,20 m überhalb des Grundwasseranschnitts
(13.10.2009 – 08:27)
(Bt4-2009-10-13 - DSC00634.JPG)

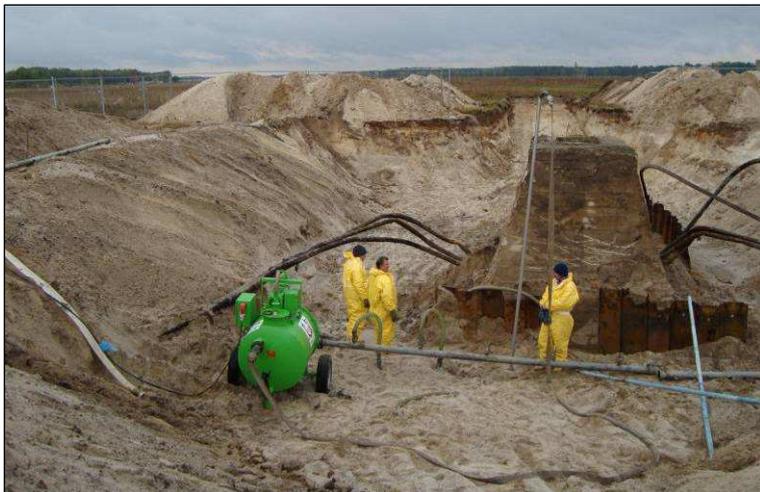
Einspülen der Entwässerungslanzen entlang der Ostseite der Abbruchbaugrube
(13.10.2009 – 08:28)
(Bt4-2009-10-13 - DSC00635.JPG)

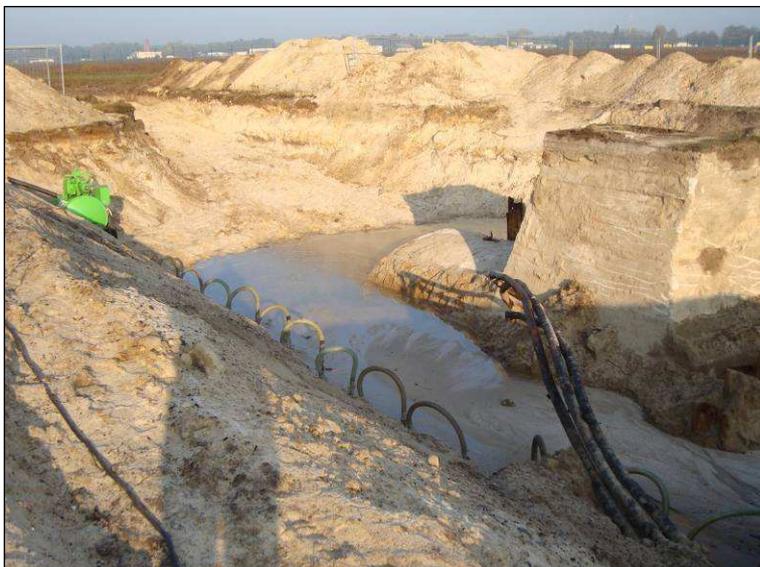
die Grundwasserabsenkung/ Bauwasserhaltung funktionierte; jedoch stand Niederschlagswasser in der Baugrube Bt 4
(20.10.2009 – 09:24)
(Bt4-2009-10-20 - DSC00648.JPG)

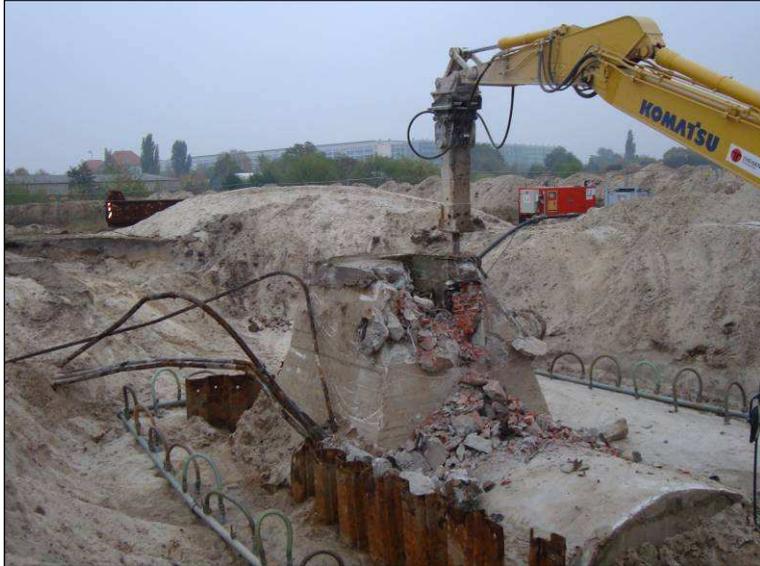
(Bt4-2009-10-22 - DSC00669.JPG)

Bei dem Dombauwerk handelte es sich um einen ziegelgemauerten Innenschacht, der beidseitig mit einer Bitumen-/ Teer- Dampfsperre abgedichtet war und nach außen zusätzlich mit einer ca. 0,5 mm mächtigen Kupferfolie belegt wurde. Der gedichtete Ziegelschacht wurde innen und außen mit bewehrtem Schalungsbeton ummantelt. Die Domverfüllung bestand vorrangig aus Sand, im Basisbereich wurden zunehmend Müllbestandteile angetroffen.

Beginnender Abbruch am Dom des unterirdischen Flugbenzintanks
(22.10.2009 – 08:04)

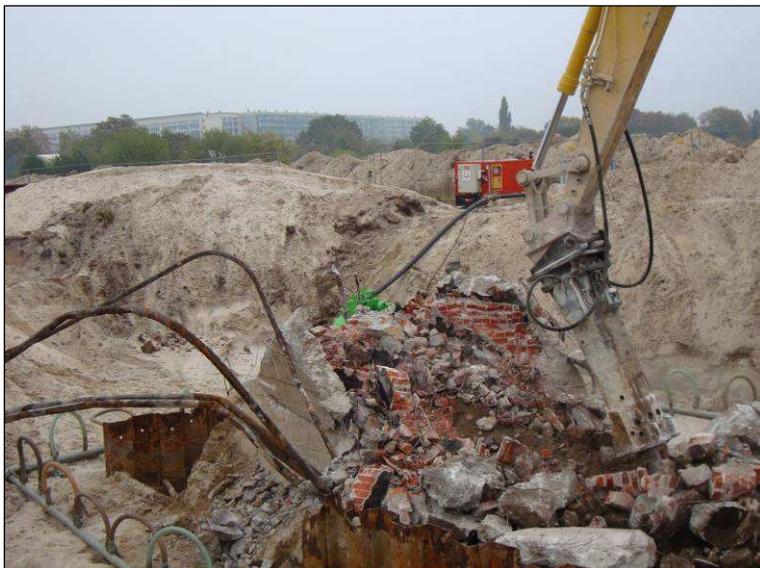
(Bt4-2009-10-22 - DSC00671.JPG)

geöffneter Dom des Tanks mit vorrangig Erdstoffverfüllungen
(22.10.2009 – 08:30)

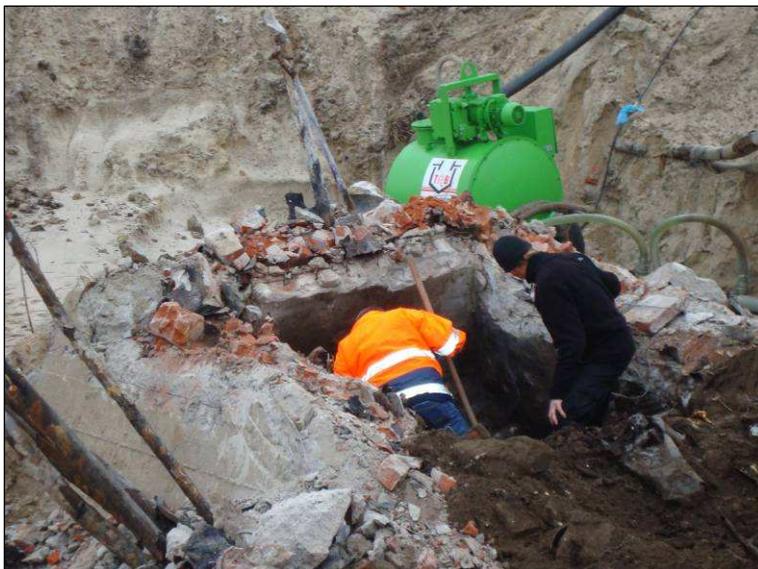
manuelle Freilage des Doms unter messtechnischer Begleitung
(22.10.2009 – 09:10)
(Bt4-2009-10-22 - DSC00672.JPG)

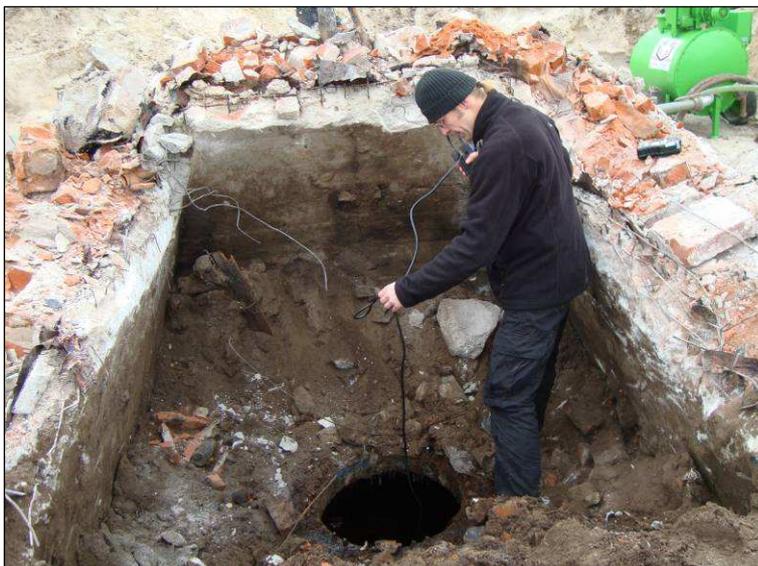
Aufgrund der im Tankbehälter durchgeführten Luftmessungen waren spezifische Arbeitsschutzmaßnahmen (Atemschutz) bei der Fortsetzung der Arbeiten nicht erforderlich und es bestand keine Gefahr von explosiver Atmosphäre bei den weiteren Abbruchmaßnahmen.

Messung der Luftkonzentrationsbelastungen im Tankbehälter
(22.10.2009 – 09:29)
(Bt4-2009-10-22 - DSC00674.JPG)

Vorsorgend wurde an die beteiligten Abbruch- und Aufsichtsunternehmen am 22.10.2009 für den Baustellenbereich ein Rauch- und Feuerverbot ausgesprochen.

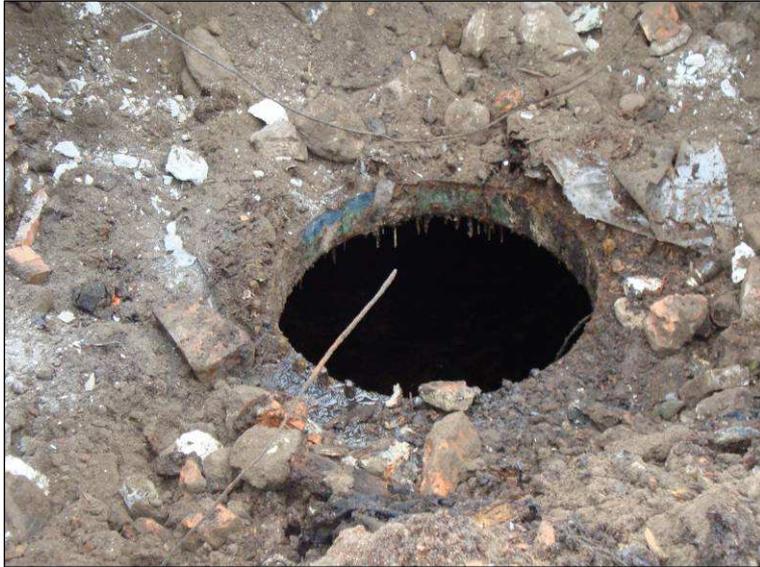
(Bt4-2009-10-22 - DSC00673.JPG)

Offene Behälteröffnung des Flugbenzintanks an der Basis des Dombauwerkes

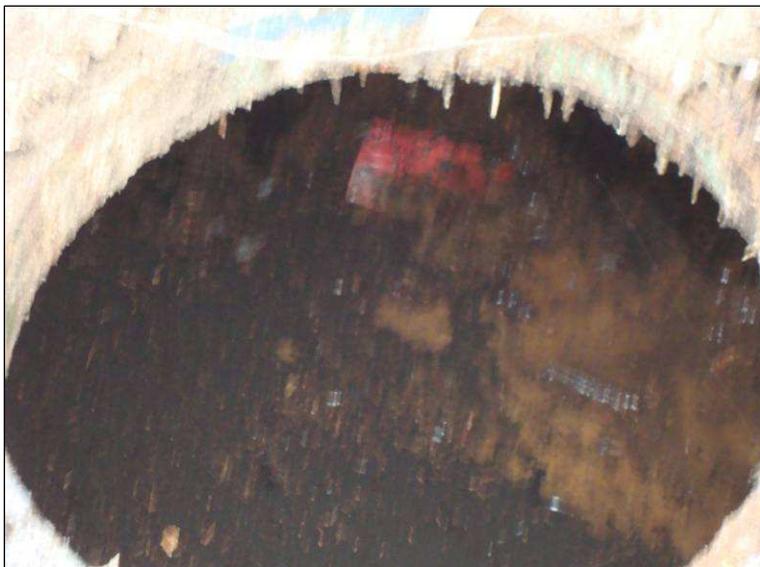
Bei der wässrigen Füllung des aufgefundenen Tanks handelte es sich offensichtlich um ein „Öl-Wasser- Gemisch“ aus Resten von Flugbenzin mit über den Domschacht eingetragenen Niederschlagswasser. Eine entsprechende Absaugung/ Entsorgung der Flüssigkeit mit nachfolgender Reinigung des Tanks vor dem weiteren Abbruch wurde erforderlich. Bei der Tankreinigung war desweiteren mit der Entsorgung von einigen Kubikmetern mineralischer (ölverunreinigter) Rückstände zu rechnen.

Tankinhalt (ca. 2/ 3 Füllung mit Restflüssigkeit/ Wasser- Öl- Gemisch mit hereingebrochenen Boden-/ Bauschuttanteilen)

Die Absaugung des Fluids wurde durch die Stadt Cottbus, beginnend ab dem 23.10.2009 über die Fa. Lobbe veranlasst und sollte nach Möglichkeit im Verlaufe des 23.10.2009 abgeschlossen werden, um am 26.10.2009 die Abbrucharbeiten fortsetzen zu können.

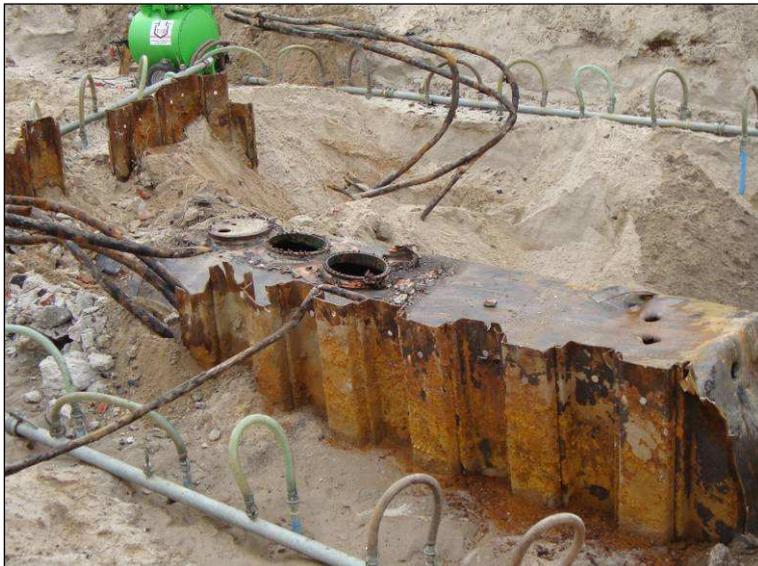
Nach vollständiger Flüssigkeitsentleerung und Entlüftung des aufgefundenen Flugbenzintanks (40.000 l) wurde durch die Baufirma der Betonabbruch bis dato im Rahmen des technologisch Machbaren ausgeführt. Die weiteren Abbrucharbeiten waren erst nach Zerlegung und Beräumung des Stahl tanks (Wandstärke ca. 10 mm) möglich.

Gesamtansicht des Flugbenzintanks nach Abstemmen des Doms und der Behälterummantelung
(27.10.2009 – 10:05)
(Bt4-2009-10-27 - DSC00709.JPG)

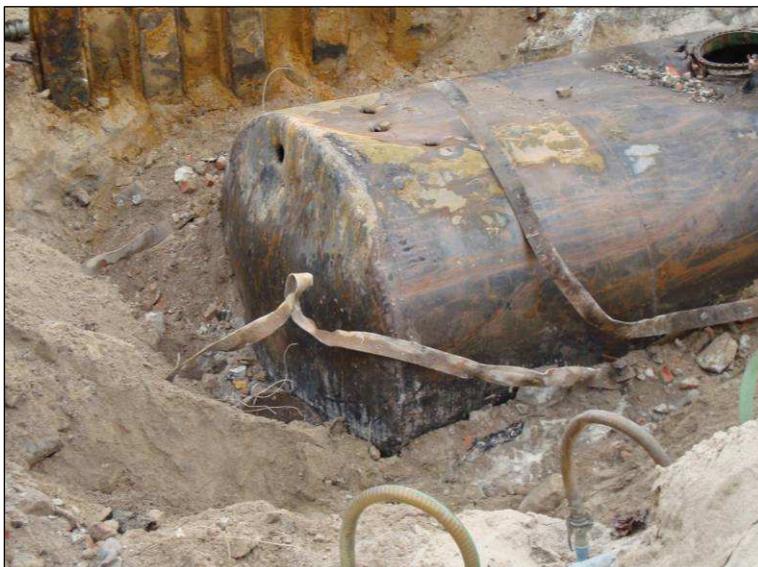
Nach Beobachtungen waren der Stahltank und die Armaturen im ehemaligen Domschacht flüssigkeitsdicht. Weder das bisherige Abbruchmaterial noch der Boden im bisherigen Baugruhenprofil wies organoleptische Auffälligkeiten auf. Das Abbruchmaterial (Beton/ Ziegel) war jedoch untrennbar mit den vielfältigen Dichtschichten (Bitumen/ Teere) verbunden, eine Separierung war nicht möglich. Vorbehaltlich der durch die Baufirma zu erbringenden Deklarationsanalyse war vorläufig von der AVV 170903* (sonstige Bau- und Abbruchabfälle (einschließlich gemischte Abfälle), die gefährliche Stoffe enthalten) auszugehen. Sollte sich im Ergebnis der Deklarationsanalytik die Gefährlichkeit nicht bestätigen, galt AVV 170904.

Freigelegter Stahltank mit Auftriebssicherungsgurten (Stahlbänder)
(27.10.2009 – 10:08)
(Bt4-2009-10-27 - DSC00710.JPG)

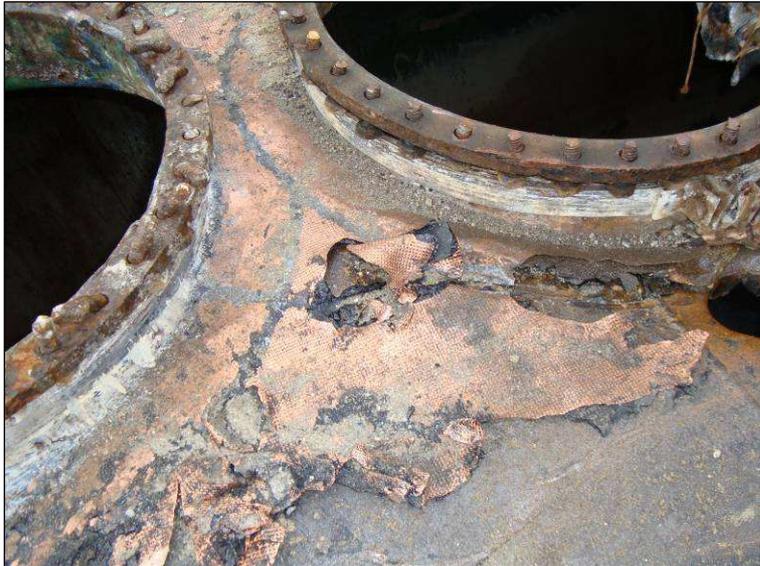
Verlötete Kupferfolie überhalb der bituminösen Tankdichtung
(27.10.2009 – 10:10)
(Bt4-2009-10-27 - DSC00711.JPG)

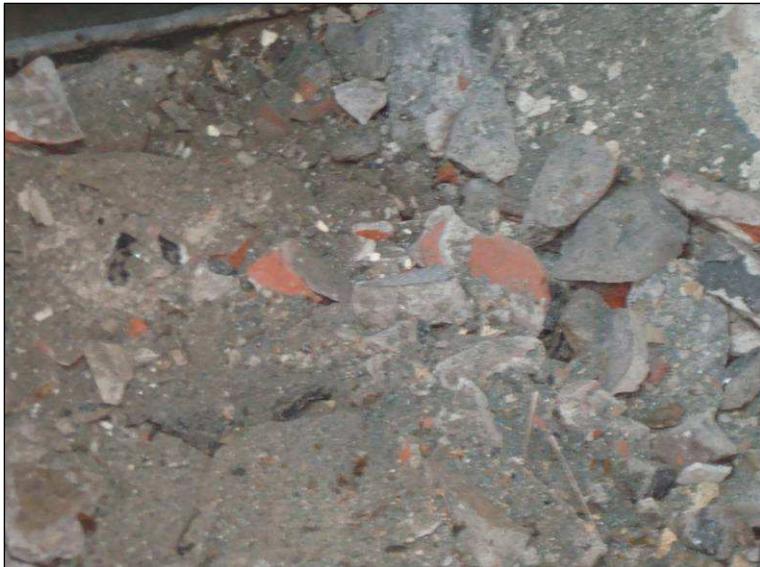
Im Inneren des Tankbehälters waren ca. 3 ... 5 m³ hereingebrochener Boden/ Bauschutt zu verzeichnen. Aufgrund der mutmaßlich kraftstoffspezifischen Kontaminationen war dieses Material bei der Tankzerlegung zwingend separat zu bergen und zu lagern. Sollte sich für den abgebrochenen Bauschutt die AVV 170903* bestätigen, konnte das Material aus dem Tank ohne zusätzliche Analytik dieser Abfallart (170903*) zugeordnet und mit diesem gemeinsam entsorgt werden. Sollte sich für den abgebrochenen Bauschutt die AVV 170903* nicht bestätigen, war für das Material aus dem Tankinneren eine eigenständige Deklarationsanalytik erforderlich!

Im Tankinneren hereingebrochene
Boden- Bauschutt- Gemisch
(ca. 3 ... 5 m³)
(27.10.2009 – 10:11)
(Bt4-2009-10-27 - DSC00712.JPG)

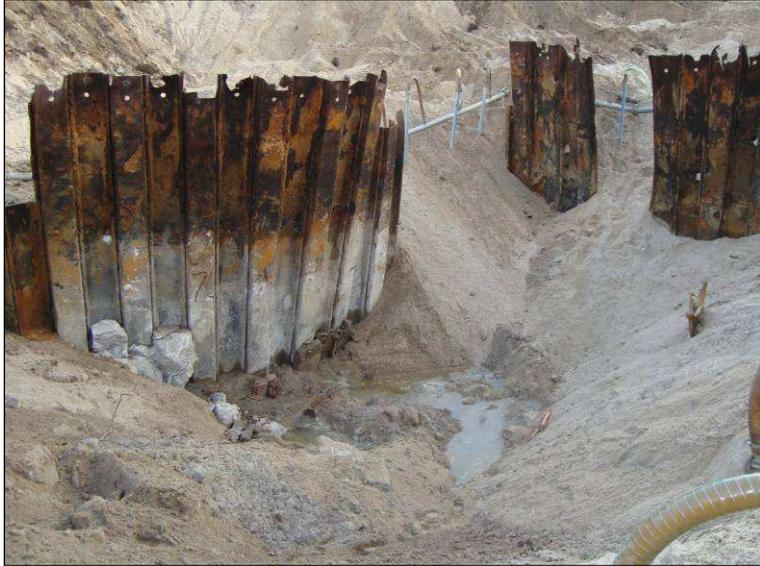
(Bi4-2009-10-30 - DSC00720.JPG)

Die von bisherigem Abbruchmaterial beräumte Baugrube konnte durch LMI am 30.10.2009 vollständig organoleptisch auf Kontaminationsmerkmale überprüft werden. Weder das zeitweilig wieder angestiegene Grundwasser, welches im Tiefpunkt der Baugrube anstand, noch der an den ehemaligen Tank angrenzende Boden wiesen geruchliche oder farbliche Merkmale auf.

Für den Standort des ehemaligen Tanks ist von Kontaminationsfreiheit auszugehen.

beräumte Baugrube mit Spundwandresten und freiem Grundwasseranschnitt

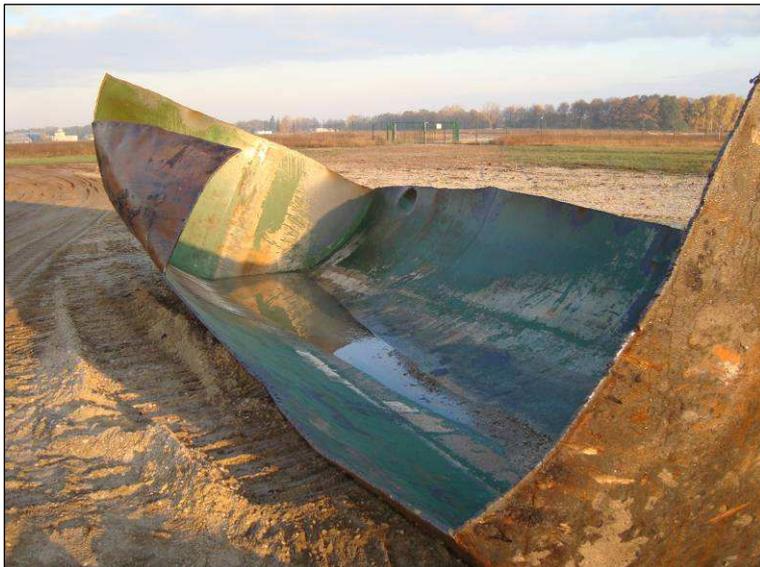
(Bi4-2009-10-30 - DSC00722.JPG)

aufgetrennter 40.000 l - Flugbenzintank
