Technologie- und Industriepark (TIP) Cottbus ehemaliger Flugplatz Cottbus

Dokumentation

Abfalltechnische und altlastenspezifische Begleitung der Kampfmittelberäumung und der Rückbaumaßnahmen 2009

Welzow, den 14.12.2010

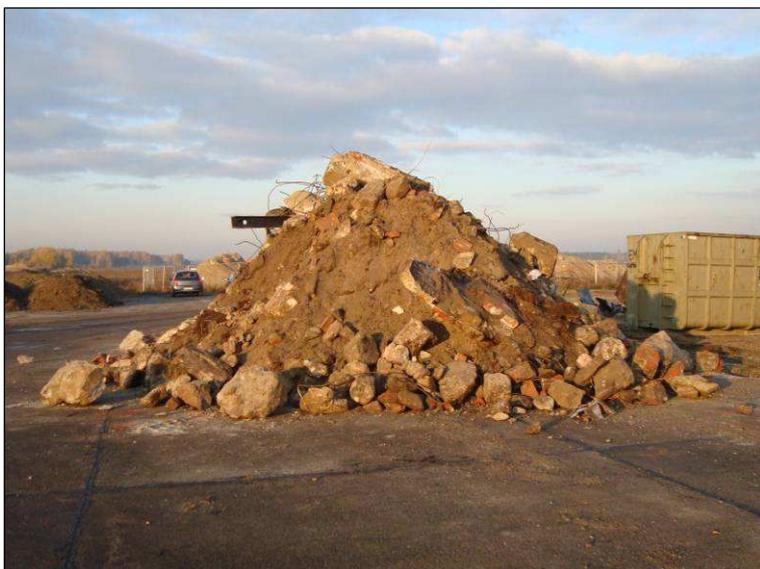
Abbruchhaufwerk der Beton-/ Ziegeleinbauten

- Probe P 1: Beton/ Ziegel aus dem Abbruch des Bunkerbauwerkes/ Tanks (ca. 100 m³)
- Probe P 2: Bodenaushub aus dem Bereich W. – Külz – Straße zur Rückverfüllung des Volumendefizits der Baugrube Abbruch Tank (ca. 180 m³).

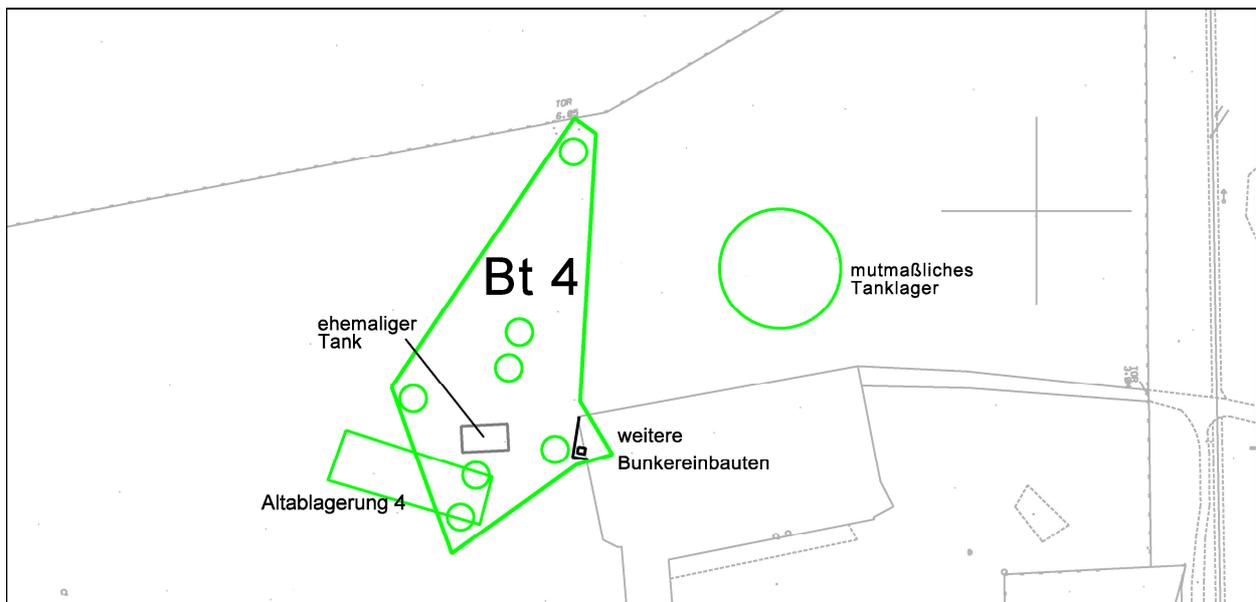
Abbildung 24: Standortsituation der Betankungseinrichtung Bt 4 nach Rückbau des Flugbenzintanks 2009

Im Bereich der Restfläche Bt 4 (siehe Abb. 24) sind jedoch weitere unterirdische Anlagenbauwerke (wie z.B. Leitungen des geborgenen Tanks) und Kontaminationen nicht ausgeschlossen.

Kontaminationsverdachtsfläche (KVF)
