## Artenschutzrechtliche Beurteilung die bauvorbereitenden Rückbautätigkeiten für das Vorhaben

*Erschließung eines Wohngebiets in der Gemeinde Dissenchen  
„Dissenchener Hauptstraße 66E“, in 03052 Cottbus*

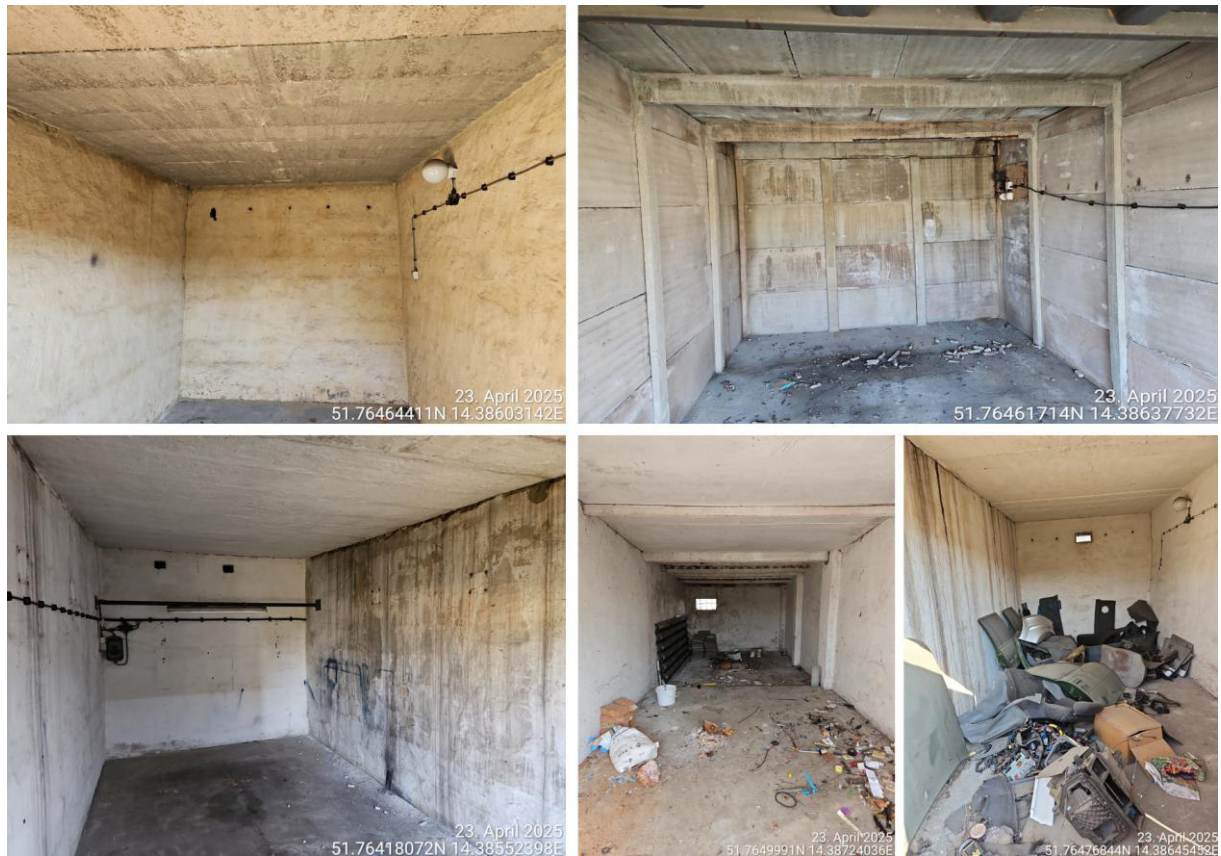
Die Innenräume der Garagen weisen ebenso eine hohe Diversität in ihrer Ausprägung auf (vgl. Abbildung 6, nächste Seite). Nur wenige Garagen haben Nischen oder Querverstrebungen (Einbauten von den Nutzern) für die potenzielle Anlage von Nestern oder Risse bzw. Fugen mit einem ausreichend großen Spaltmaß für Fledermäuse. In der Regel sind die Wände und Deckenstrukturen sehr glatt und

bieten demnach keine Möglichkeit für einen „hinreichenden Halt“ für Fledermäuse. Nur einzelne offene Garagen besitzen eine ausreichende Rauigkeit (vgl. Abbildung 7).

**Abbildung 6: Ansicht von exemplarischen Garageninnenräumen (Quelle: BAGU, 2025)**

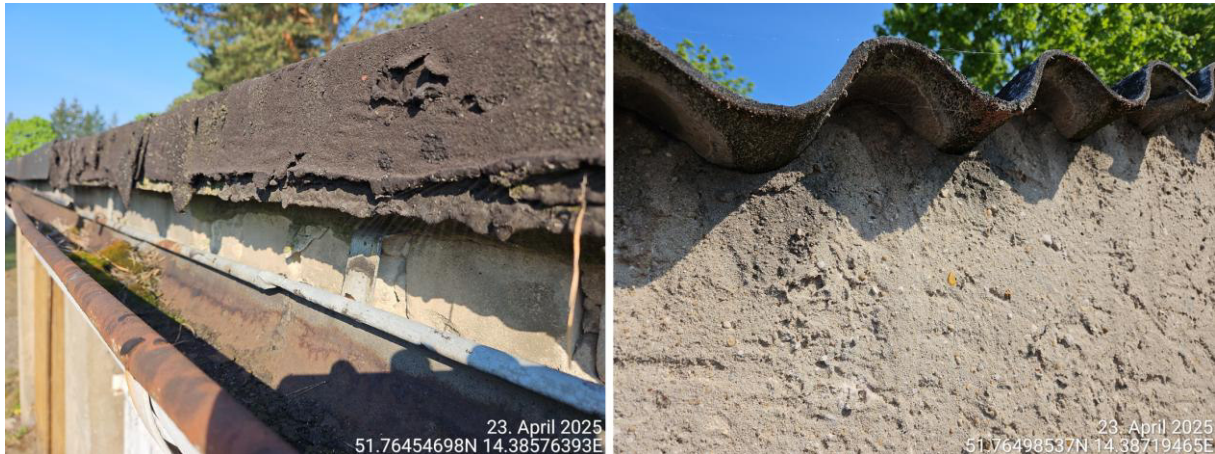
Die Dächer der Garagen sind sowohl mit Wellasbest als auch mit Dachpappe eingedeckt. In der Regel schließen die Dacheindeckungen bündig mit den aufsteigenden Wänden ab (vgl. Abbildung 8).

**Abbildung 8: Exemplarische Aufnahme der bündig abschließenden Dacheindeckungen (Quelle: BAGU, 2025)**

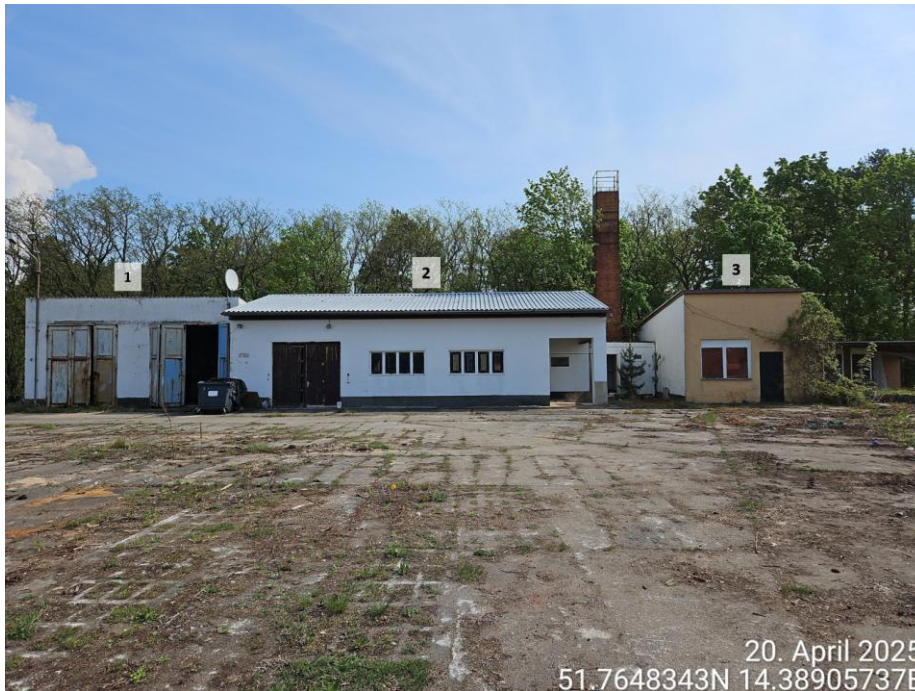
**Abbildung 18: Blick auf das „Werkstattgebäude mit Anbauten“ von Westen aus (Quelle: BAGU, 2025)**

Das Teilobjekt „1“ ist der eigentliche Werkstatt- / Garagenbereich. Die großen Eingangstore an der Westfassade sind teilweise beschädigt und lassen sich nicht mehr vollständig verschließen. Der Teil besitzt eine abgehangene Decke (Leichtbauplatten mit darüberliegender Mineralwolle). Der Hohlraum zwischen der Wellasbestdacheindeckung und Deckenplatten ist aufgrund seiner geringen lichten Höhe sowie der fehlenden Tragbarkeit von den Zwischenböden nicht begehbar.

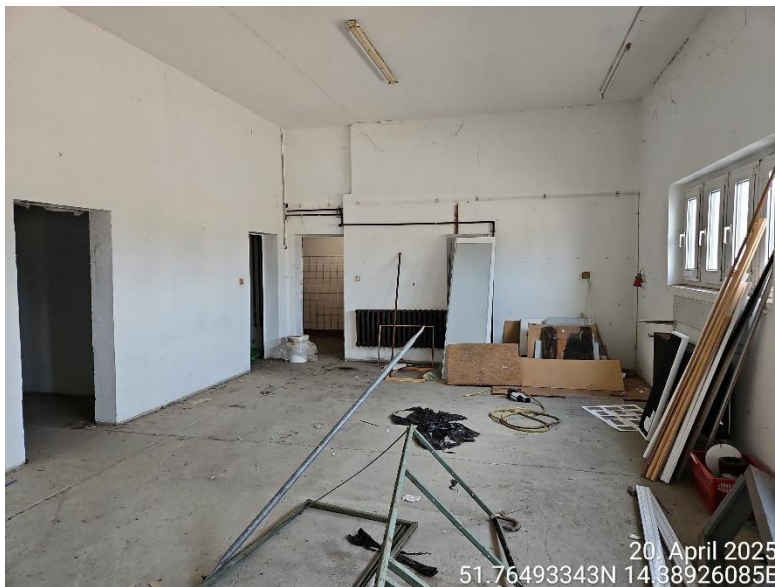
Das Teilobjekt „2“ ist augenscheinlich der Anbau mit den Sozial- und Büroräumen sowie den Sanitäranlagen (vgl. Abbildung 20).

**Abbildung 20: Blick in das Teilobjekt „2“ (Quelle: BAGU, 2025)**

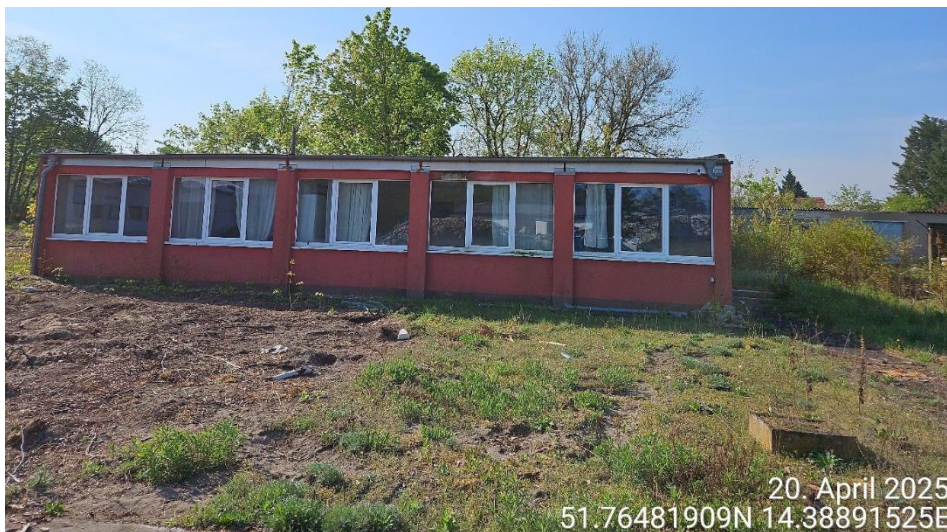
Die Fassade des Unterkunftsgebäude ist vollständig mit einem verputzten Wärmedämmverbundsystem (Styropor) ausgekleidet (vgl. Abbildung 24). Die Fenster vom Objekt sind zum Zeitpunkt der Begehung vollständig verschlossen gewesen. Eine Begehung der Innenräume war nicht möglich. Im Dachübergangsbereich ist an drei Seiten (außer der Nordfassade) eine Attikaverblechung montiert. Diese besitzt teilweise Spaltmaße bis zu 2 cm hin zu den aufsteigenden Wänden.

**Abbildung 24: Blick auf das „Unterkunftsgebäude“ von Norden aus (Quelle: BAGU, 2025)**

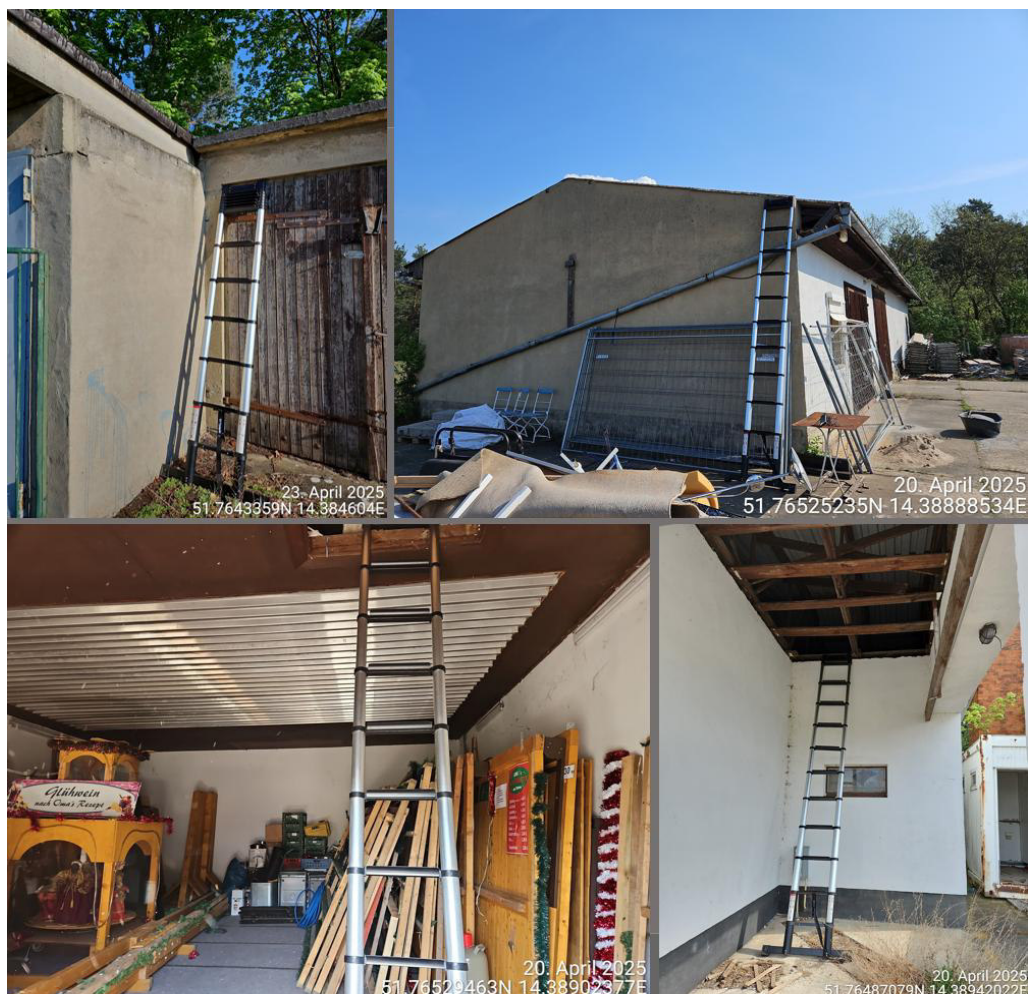
Die Gebäudekontrolle wurde mittels Leiter (ca. 6 m Arbeitshöhe) durchgeführt (vgl. Abbildung 26 auf der nächsten Seite). In Verbindung mit der Endoskopkamera (vgl. Abbildung 27, nächste Seite) konnten alle relevanten Gebäudestrukturen, welche als potenzielle Quartierstruktur zu bewerten waren, eingesehen werden.

**Abbildung 26: Exemplarische Kontrollbereiche mittels Leiter (Quelle: BAGU, 2025)**

Für dieses Gebäude gilt im Kontext des offenen Dachraums das gleiche Vorgehen, wie bei der „Lagerhalle“. Neben dem Traufbereich besteht zudem ein weiterer Zugang im Süden des Gebäudes (vgl. Abbildung 26, Bild rechts unten). Dieser ist, sofern keine Individuen (mehr) vorgefunden werden können, mittels engmaschigem Netz (z.B. Staubschutznetz, Gerüstbau) zu verschließen.

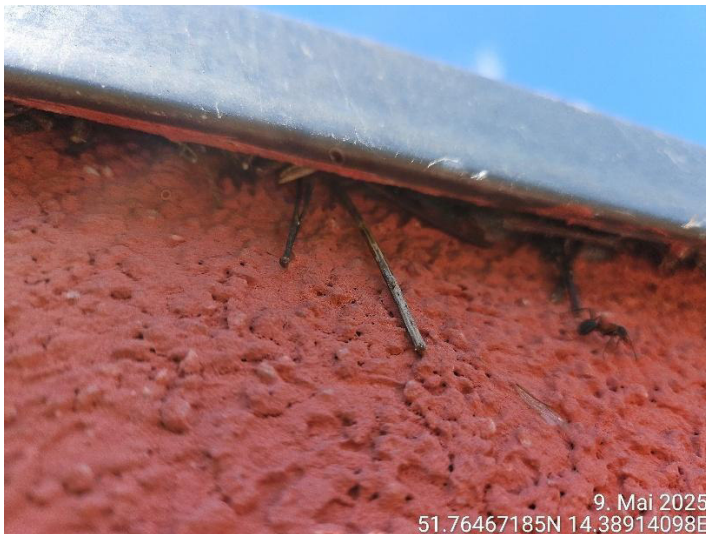
Die Neststandorte 1 und 4 wiesen zum Erfassungszeitpunkt starke Bewegungen auf. Es ist davon auszugehen, dass sich die zwei Völker, bedingt durch die aktuelle Veränderung der Standortbedingungen (keine hinreichende Beschattung durch fehlende Gehölze), auf der Suche nach alternativen Neststandorten befunden haben. Das Volk Nr. 1 fand augenscheinlich seinen Ausweichplatz an einer isolierten Kiefer im Nordwesten des Plangebiets. Bei dem Volk Nr. 4 wurde ein Stubbenrest in einem lockeren Sandboden neu besiedelt. Die Individuenanzahl beider Völker war jedoch als „stark reduziert“ zu beschreiben. Anders stellt sich die Situation beim Volk Nr. 6 dar. Diese wanderten in den Attikabereich des „Unterkunftsgebäudes“ (Ostfassade). Das Volk weist eine hohe Individuenanzahl auf. Zudem ist das Volk als vital einzustufen. Es fanden eindeutige Transportbewegungen von Nestbaumaterialien (z.B. Nadeln und Stöckchen) sowie Futter entlang der Fassade statt (vgl. Abbildung 33, nächste Seite). Mittels Endoskop konnte erkannt werden, dass die Ameisen ihre Gänge und Kammern in das Wärmedämmverbundsystem (Styropor) bauen.

**Abbildung 33: Nistmaterialtransport unter Attikaverblechung (Quelle: BAGU, 2025)**

*Hinweis: Die Neststandorte 1-5 sind bereits im Rahmen einer behördlich angeordneten Notumsiedlung aus dem Vorhabengebiet verbracht worden (vgl. Kapitel 5, Maßnahme 5V). Das Volk im „Unterkunftsgebäude“ befindet sich noch an der Ostfassade. Aus gutachterlicher Sicht und in Rücksprache mit der Unteren Naturschutzbehörde (Telefonat am 09.05.2025), ist mit hinreichender Sicherheit von einer eigenständigen Überlebensfähigkeit am Standort auszugehen. Durch den direkt am Gebäude aufkommenden Jungaufwuchs (Spitzahorn) und die daran befindlichen Blattläuse (vgl. Abbildung 34) haben die Ameisen ausreichend Nahrung. Eine Umsiedlung ist hier erst im Zuge der angedachten Gebäudesanierung (Zeitpunkt unbekannt) notwendig.*

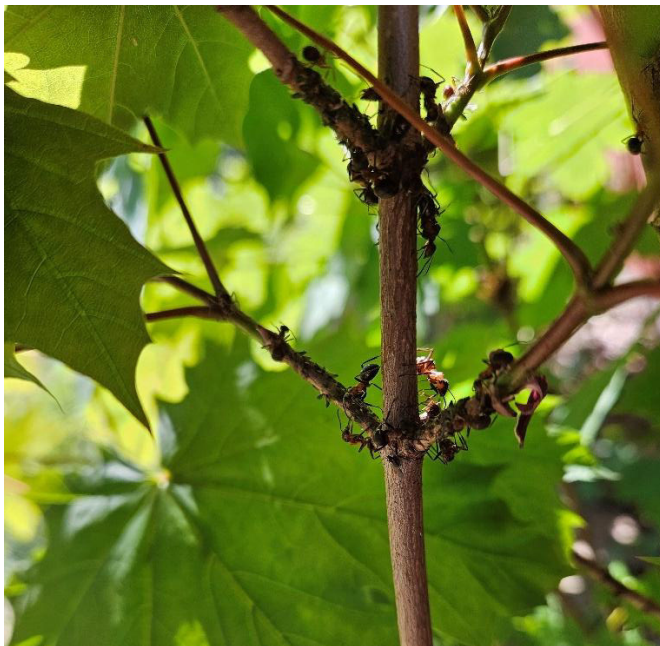
**Abbildung 34: Arbeiter vom Volk Nr. 6, welche Blattläuse melken (Quelle: BAGU, 2025)**
