# Ausschuss für Bau und Verkehr

Information zu den Sanierungsarbeiten an den Böschungen des  
Cottbuser Ostsees

10.04.2024

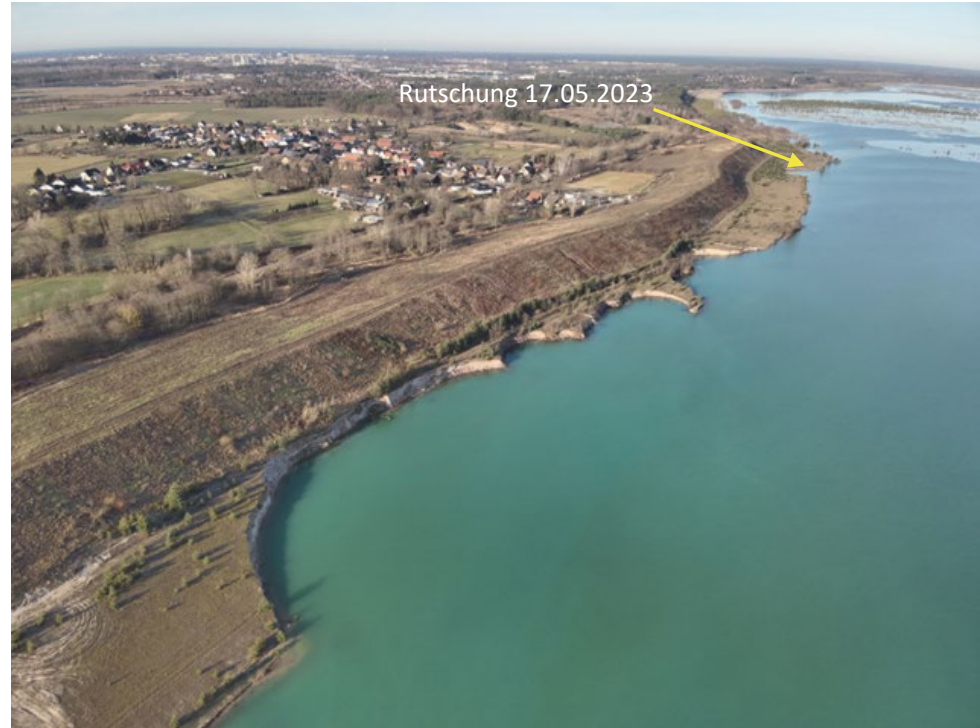
# Böschungsabbrüche im Bereich Lärmschutzdamm Schlichow

- Abbrüche 1 bis 5 im Zeitraum 02-03/2022
  - Sperrung des gesamten Lärmschutzdammes
  - 05/2023: erneuter Abbruch festgestellt
  - von 09/2023 bis 11/2024 Erkundungskampagne mit weiteren Bohrungen
  - 09/2023 Informationsveranstaltung in der Gemeinde Schlichow und Bekanntgabe Gutachter für Bauzustandsanalyse im Hinblick auf geplante Verdichtung mittels Rütteldruckverdichtung (RDV)
  - aktuell Erarbeitung bodenmechanischer Standsicherheitsnachweis
- Bestandsaufnahme der Gebäude/baulichen Anlagen wurde abgeschlossen

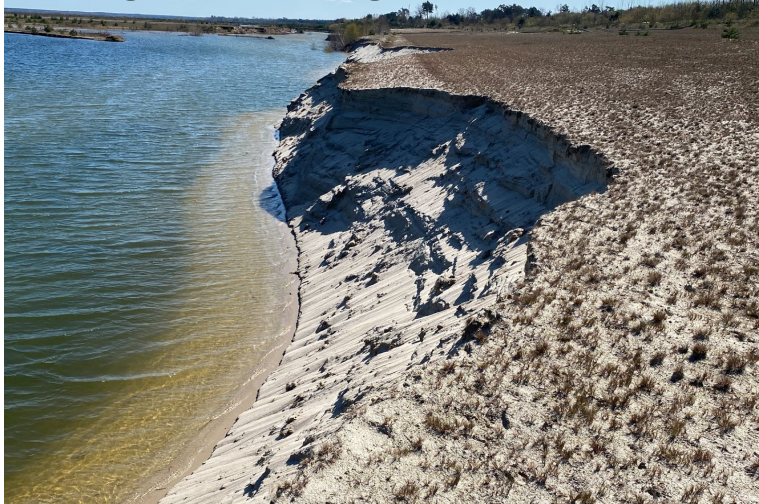
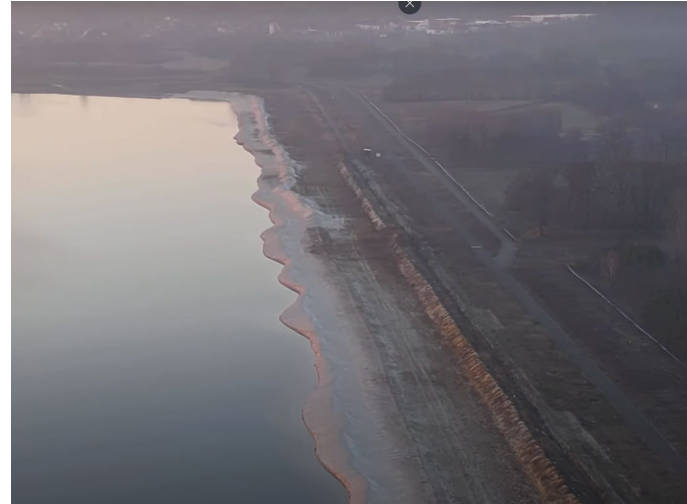
Rutschungen und Kliffbildungen, Status Nordbereich

- Ereignisse seit Anfang 2022 (ständige Informationen an das LBGR):
  - Kliffbildungen, insbesondere am Teilsee Nordrandschlauch mit Rückverlagerungen im Ufer
  - bereichsweise Rutschungen mit größerer Inanspruchnahme von hergestellten Uferbereichen mit unterschiedlichen Ursachen

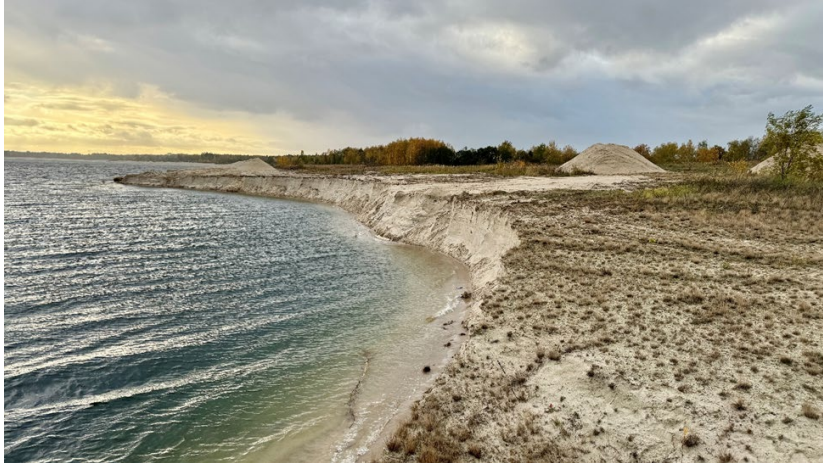
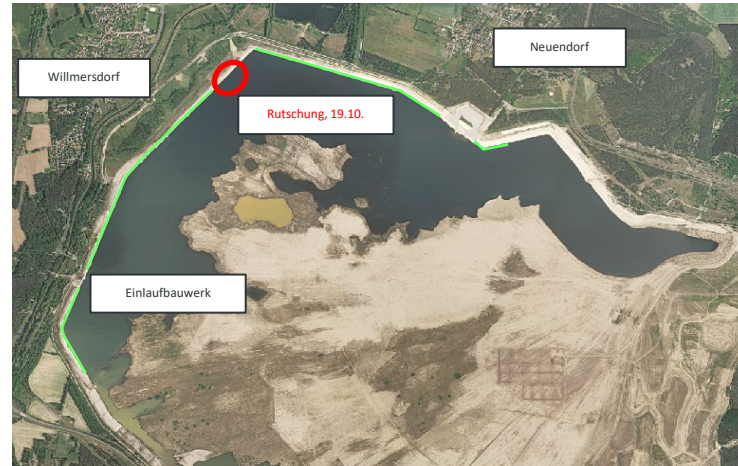
# Maßnahmen Bereich Nordrandschlauch

- von 06/2023 bis 11/2023 Brechen der Kliffkanten auf Grundlage einer Anordnung des LBGR
- am 19.10.2023 erfolgte eine Rutschung im vorsorglich abgesperrten Sperrbereich
- Ermittlung Rutschungsursache im Rahmen einer geotechnischen Standsicherheitseinschätzung (29.01.2024)
  - Ableitung lokaler Abweichungen von Bodenparametern im Bereich der West- und Nordufer (Dünensande)
  - Nachuntersuchungen von Bodenparametern im gesamten Uferbereich werden initiiert

Erdbaumaßnahmen vorerst abgeschlossen
