**SITUATIONSBERICHT ZUM  
ZUSTAND DER  
HAMMERGRABENBRÜCKE  
(OT MAIBERG)  
EINWOHNERANFRAGE:  
HERR PSCHUSKEL**

# ZUSTANDSBERICHT

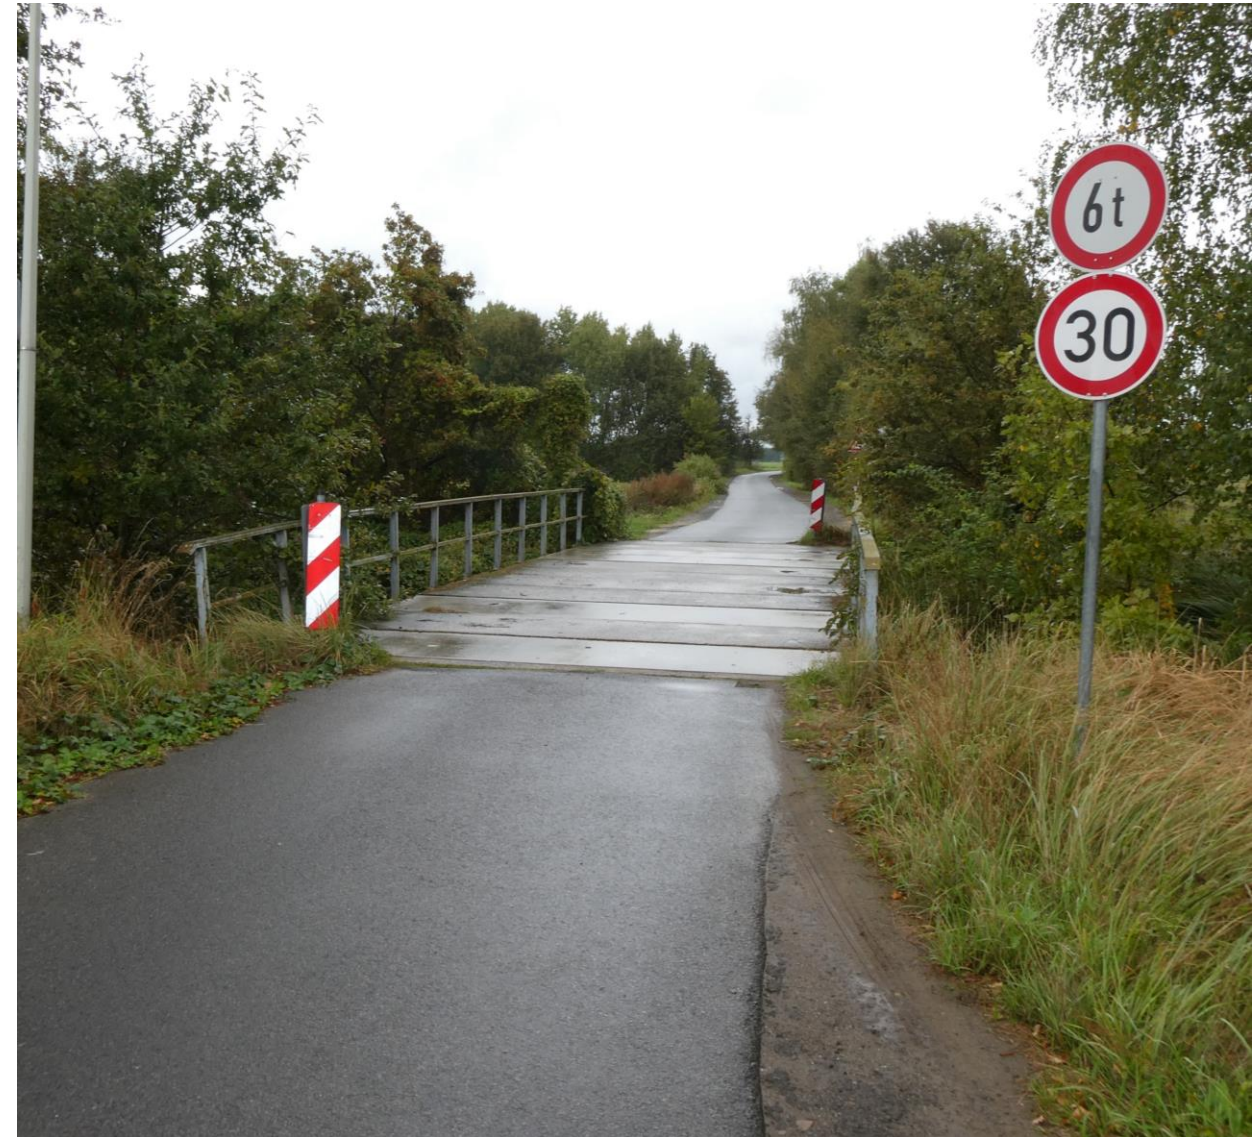
- **Einfache Prüfung in 2016**
  - Bauwerkszustandsnote 3,5
- **Hauptprüfung in 2019**
  - Bauwerkszustandsnote 3,5
- **Einfache Prüfung in 2022**
  - Bauwerkszustandsnote 3,5
- **Keine Verschlechterung des Bauwerkszustandes**
  - Bauwerkszustand begründet die Beschränkung:
    - 6 t und 30 km/h
    - Hauptprüfung 2025 wieder fällig

- **Aktuell setzt sich der Schädigungsgrad nicht fort**
  - Daher liegt aktuell keine Planung für den weiteren Umgang mit dem Bauwerk vor
- **Weitere Beobachtung der Entwicklung des Schädigungsgrades erforderlich**
  - Ergebnis des nächsten Gutachten (Hauptprüfung im Jahr 2025 ) wird entscheidend sein
  - Maßnahmenkatalog aus dem Prüfungsergebnis zeigt weiteren Umgang mit dieser Brücke
    - Grundlage für die Entwicklung von Planungsleistungen
    - Instandsetzungsmaßnahmen oder Ersatzneubau nach Notwendigkeit

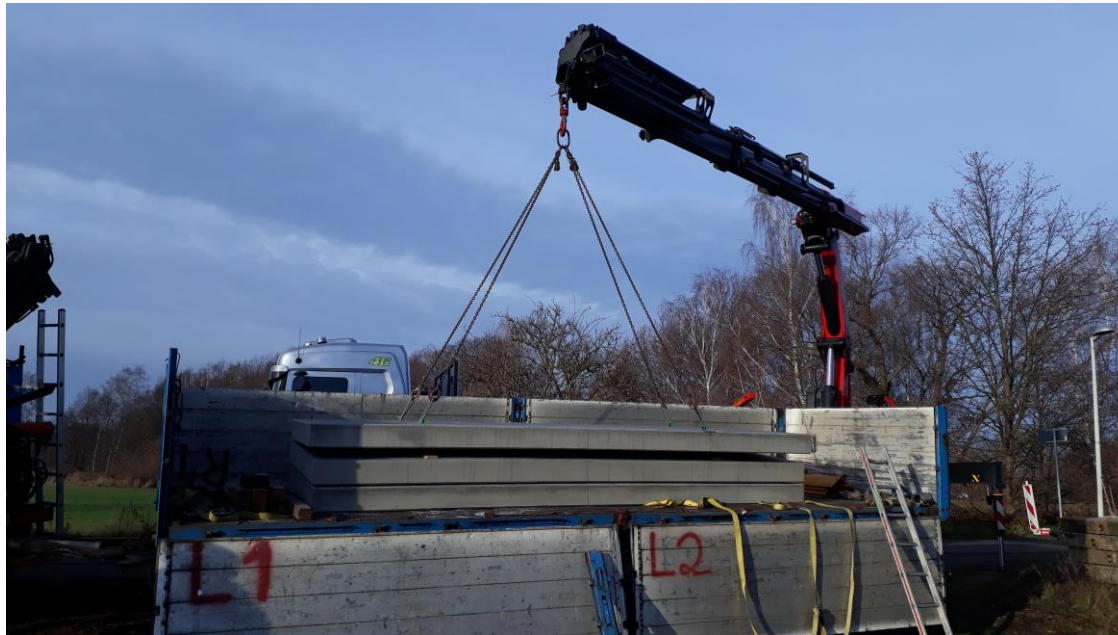
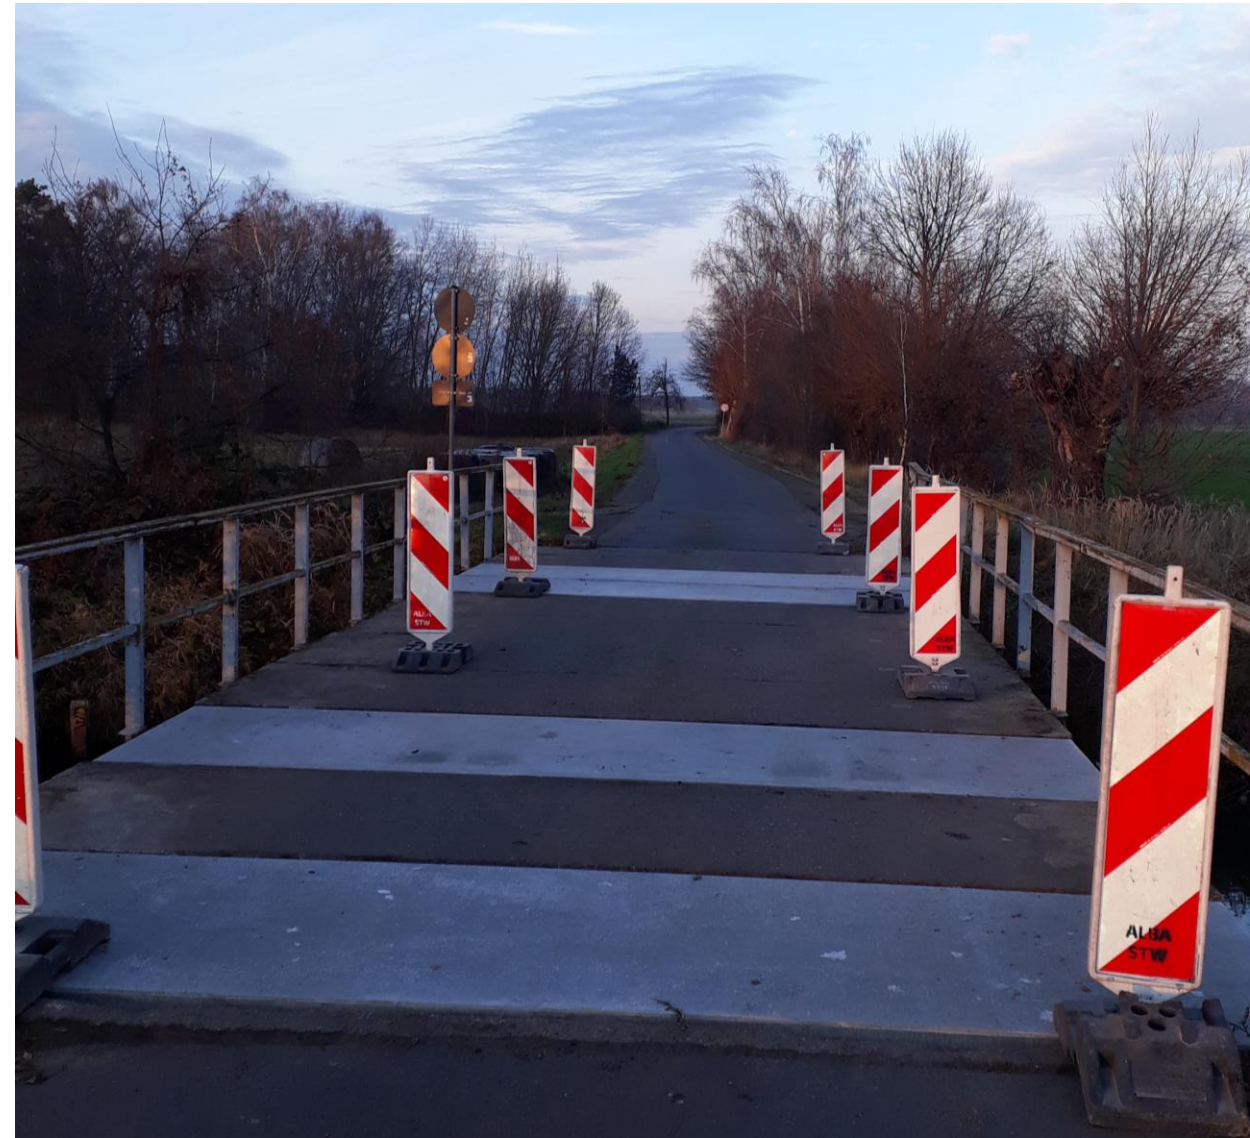
- **Plattentausch 2020**
  - partieller Austausch von stark geschädigten Betonplatten
